## HISTORISCH VOORONDERZOEK

HEIDSEWEG 66

TE HEIDE

# Rapportage historisch vooronderzoek

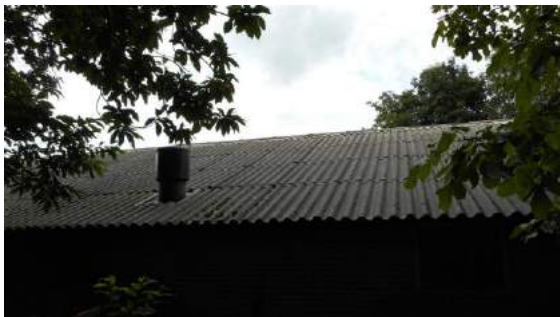
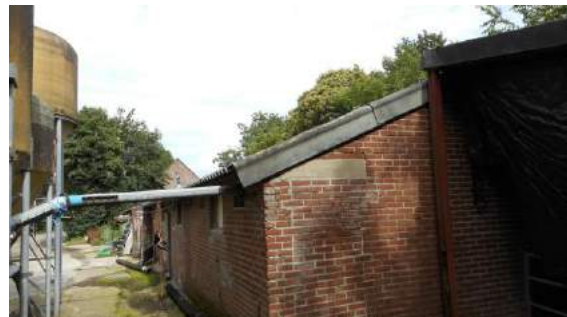
| Bron 1: golfplaat | |
| Locatie | Dak van stal 1 |
| Asbesthoudend | nee |
| Beschadiging | licht beschadigd |
| Graad van verwerking | matig verweerd |

| Aanbevelingen | Geen |

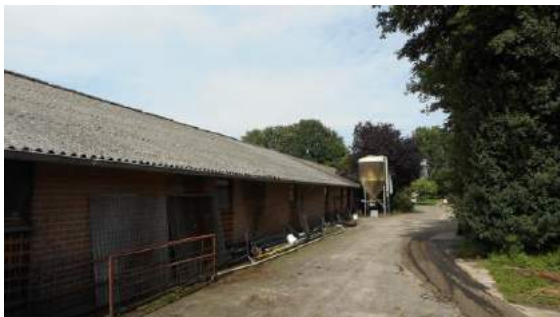
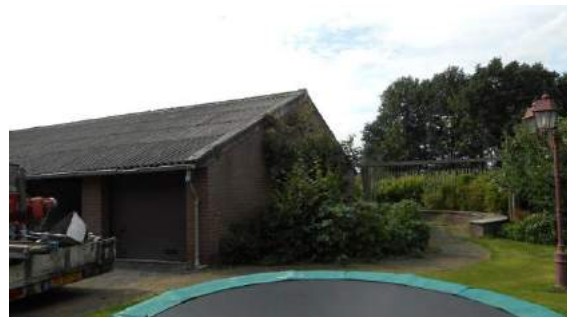
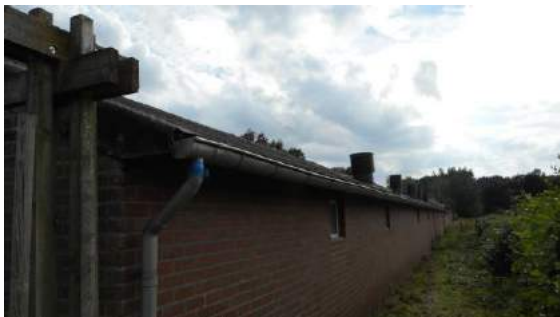
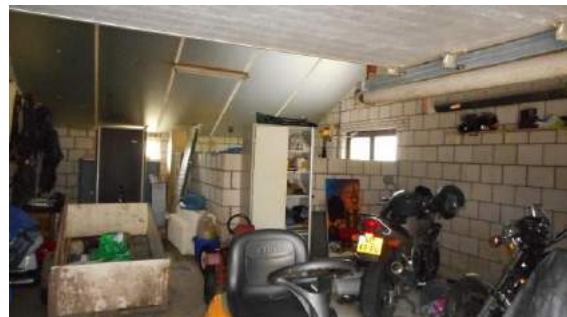
| Bron 2: golfplaat | |
| Locatie | dak stal 2 |
| Asbesthoudend | ja |
| Asbestsoort | chrysotiel 10-15%; amosiet 0,1-2% |
| Beschadiging | licht beschadigd |
| Graad van verwerking | matig verweerd |
| Risicoklasse | 2 buitensanering |

| <b>Opmerkingen</b> | Door hagelschade zijn er gaten in de platen geslagen. De golfplaten zijn aan de onderzijde geïsoleerd. |

| <b>Aanbevelingen</b> | Geen direct risico, bron verwijderen voorafgaand aan renovatie en/of sloop. |

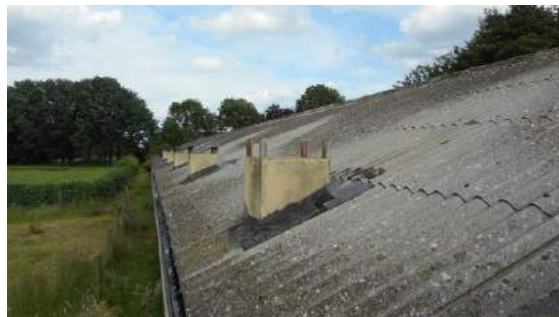
Bron 3 foto 1

| Bron 3: beplating | |
| Locatie | ventilatie kokers op stal 2 |
| Asbesthoudend | ja |
| Asbestsoort | chrysotiel 5-10% |
| Beschadiging | licht beschadigd |
| Risicoklasse | 2 buitensanering |

| Aanbevelingen | Geen direct risico, bron verwijderen voorafgaand aan renovatie en/of sloop. |
| Opmerkingen | Sanering tijdens de sanering van het golfplaten dak |

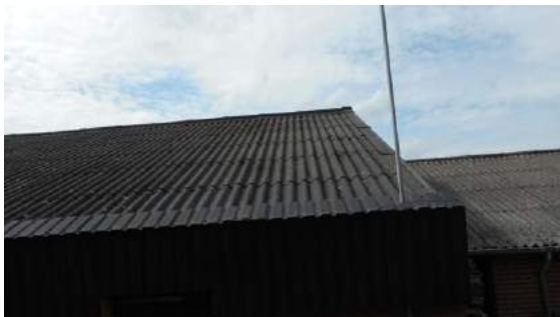
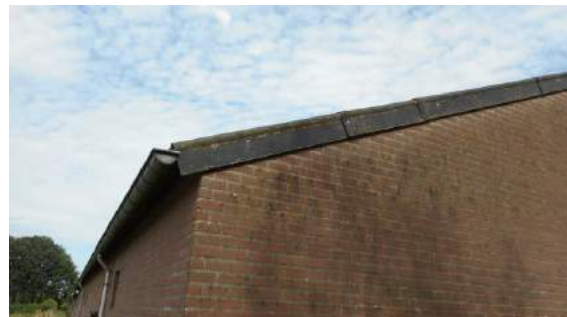
| Bron 4: golfplaat | |
| Locatie | dak van stal 3 |
| Asbesthoudend | ja |
| Asbestsoort | chrysotiel 10-15% |
| Beschadiging | niet beschadigd |
| Risicoklasse | 2 buitensanering |

| Aanbevelingen | Geen direct risico, bron verwijderen voorafgaand aan renovatie en/of sloop. |

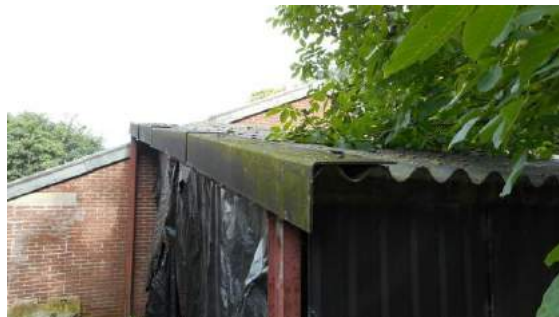
Bron 5 foto 1

| Bron 5: golfplaat | |
|---|---|
| Risicoklasse | 2 buitensanering |

| Aanbevelingen | Geen direct risico, bron verwijderen voorafgaand aan renovatie en/of sloop. |
