HISTORISCH BODEMONDERZOEK

BEEKWEG (ONG.)

TE VENRAY

| <b>Rapportnummer</b> | 9553.001 |

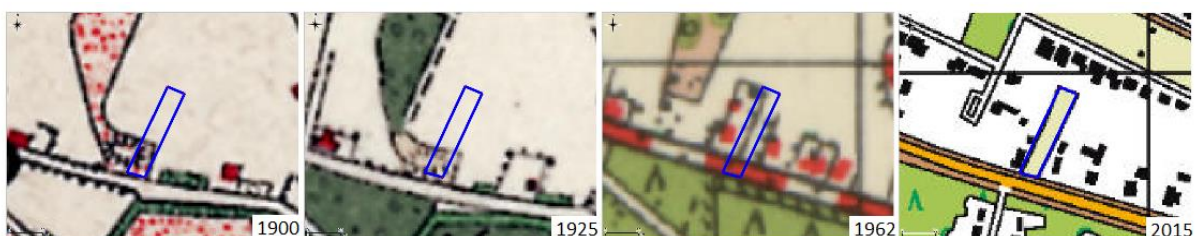
**Figuur 1 Uitsneden historisch kaartmateriaal**

Uit historisch kaartmateriaal uit de periode 1900 - 1922 blijkt dat een deel van de onderzoekslocatie in deze periode begroeid was met heide. Net naast de locatie heeft een ophoging gelegen die rond 1955 weer is afgegraven (de ophoging lijkt op het historisch kaartmateriaal op de onderzoekslocatie zelf te liggen, maar er is hier sprake van het verschuiven van historische kaarten van verschillende jaartallen ten opzichte van elkaar). Vanaf 1922 is het perceel niet meer begroeid met heide. Begin jaren 60 is de bebouwing aan weerszijden van de locatie gebouwd. Deze bebouwing staat er tegenwoordig nog steeds. De locatie zelf bestaat uit grasland.
