HISTORISCH BODEMONDERZOEK

BONTEKOESTRAAT/EINDSTRAAT

TE VENRAY

| <b>Datum</b> | 6 juni 2019 |

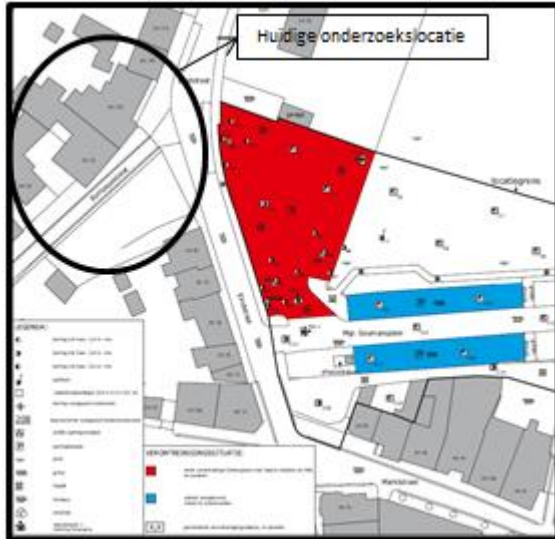
barium en kwik. In figuur 1 is de onderzoekslocatie weergegeven van dit voormalige onderzoek. Het rode vlak is in 2015 gesaneerd (Econsultancy, 14043311, d.d. 23 december 2015). In de putwanden richting de Eindstraat zijn destijds lichte verontreinigingen met metalen en PAK achter gebleven.

Figuur 1. Locatieschets. Rood: sterk verontreinigd (heterogeen) met zware metalen en PAK, te saneren. Blauw: asbest aangetoond, nader te onderzoeken.

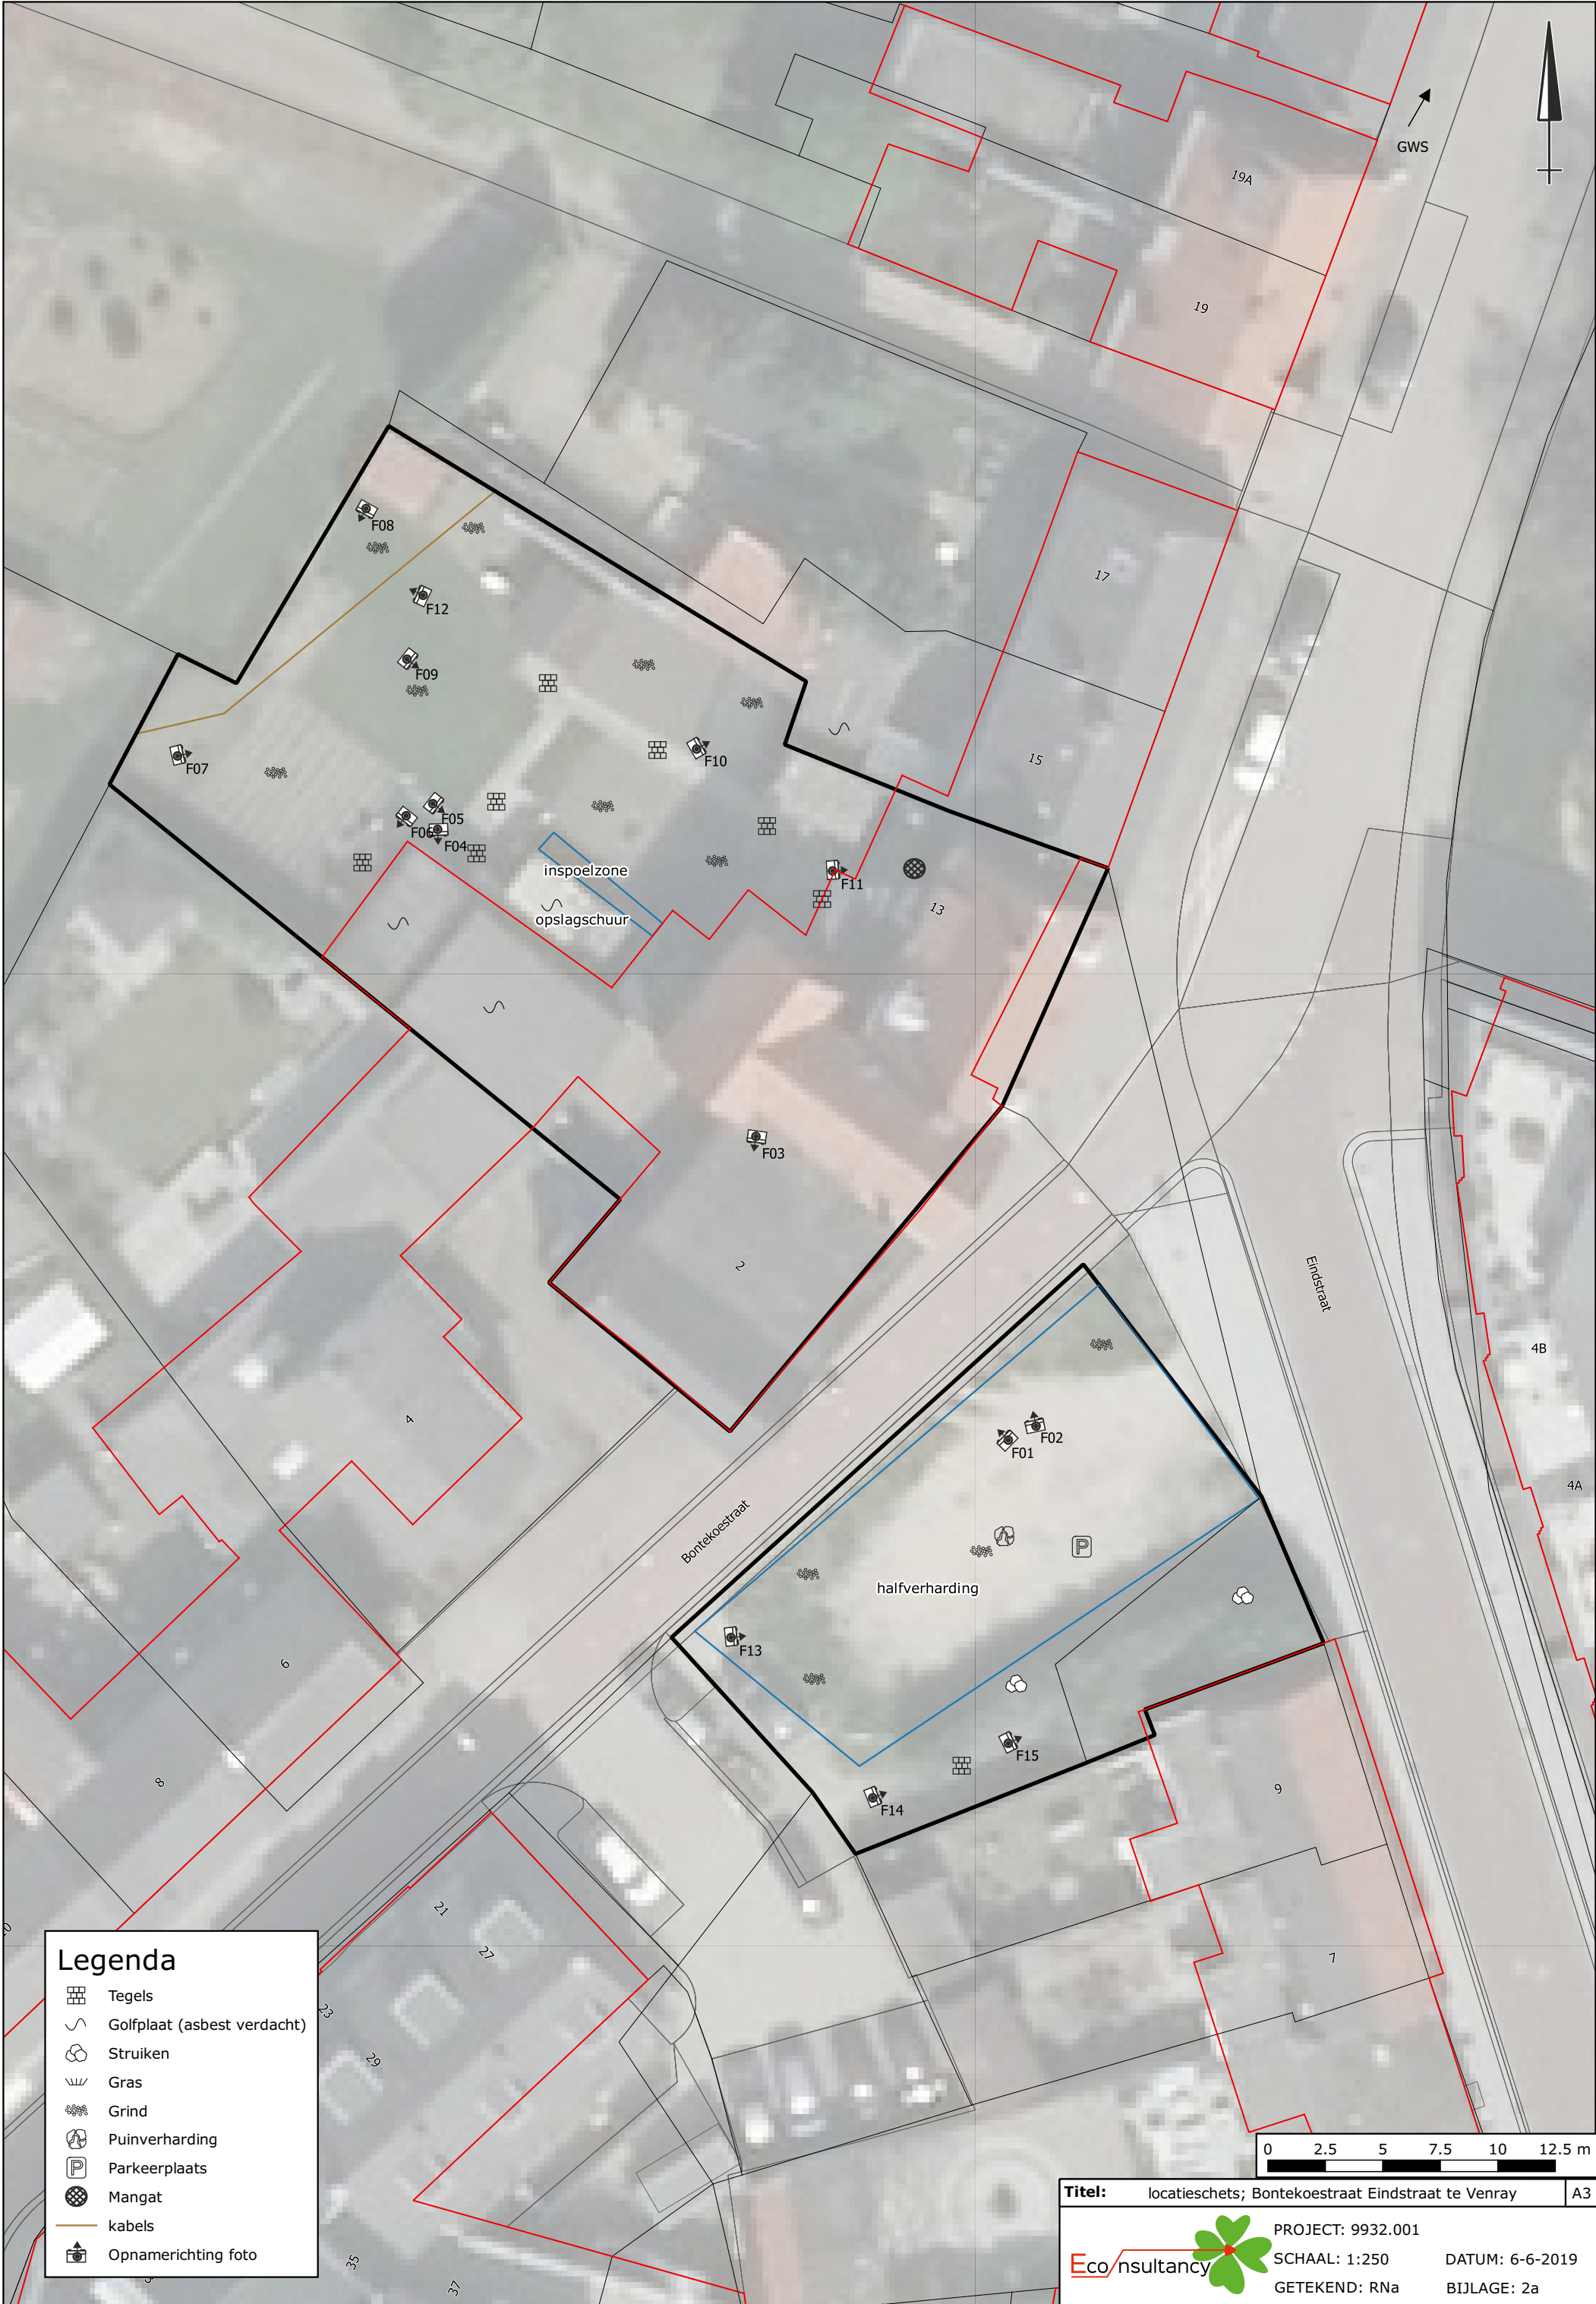
De tijdens de terreininspectie aangetroffen situatie komt overeen met de locatiegegevens, zoals deze zijn opgenomen in hoofdstuk 4. Op het maaiveld van de siertuin is puin aangetroffen. De parkeerplaats is voorzien van een half-verharding van grind en puin.

De bebouwing achter de winkel en de opslagschuur in de tuin zijn voorzien van asbestverdachte golfplaten. Ook de bebouwing ten noordoosten van Eindstraat 13 is aan de achterzijde voorzien van asbestverdachte golfplaten. Deze steken gedeeltelijk uit over de siertuin van de onderzoekslocatie. Verder zijn er aan de buitenzijde van de bebouwing geen asbestverdachte materialen waargenomen. Alleen onder het asbestverdachte dak achter de winkel is gedeeltelijk een klinkerverharding aanwezig. Onder de andere asbestverdachte daken is geen verharding aanwezig.

Aan de zuidkant van de parkeerplaats is een gedeeltelijke tegelverharding aanwezig met daarnaast twee hoopjes grond van ca. 0,5 m hoog. De herkomst van deze hoopjes grond is onbekend.

Aan de achterzijde van de bebouwing aan Eindstraat 13 is een mangat aangetroffen. Het is niet duidelijk waarvoor dit gebruikt is.
