## RAPPORT

### Verkenkend bodem- en asbest onderzoek Lorbaan 1 te Veulen

**Projectnummer** : 20KL529/2

**Datum** : 29 januari 2021

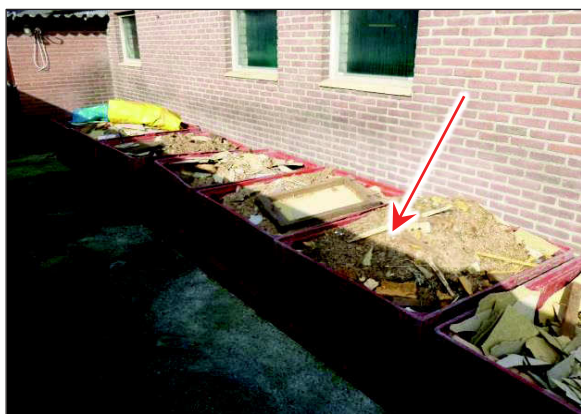
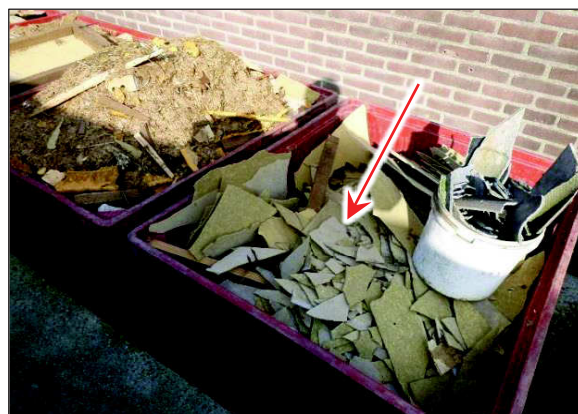
| Opmerking | De restanten zijn afkomstig van plafond in schuur 1 | | | | |

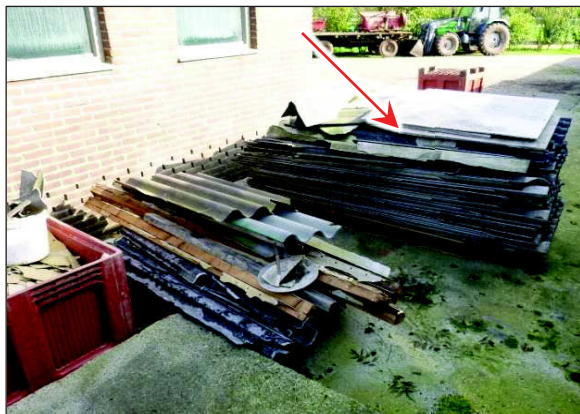
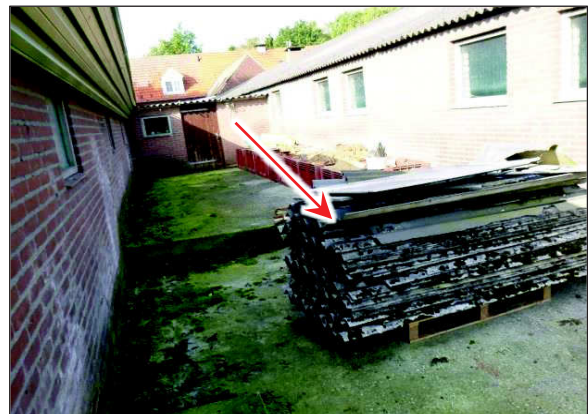
| Bron | Code | Type toepassing | Omschrijving locatie(s) | Totale hoeveelheid (ca.) | |
|---|---|---|---|---|---|
| Opmerking | Hierbij is inbegrepen de golfplaten M10. Deze platen zijn afkomstig van het afdak achter schuur 1. | | | | |

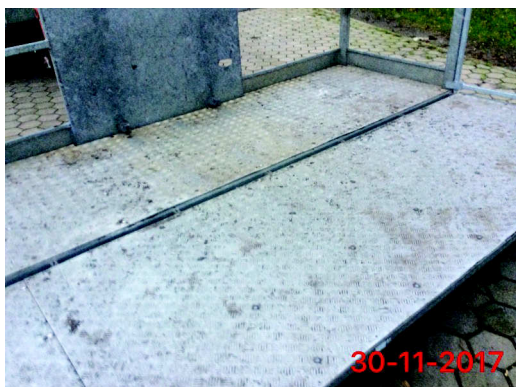
Foto 2

Bevindingen visuele inspectie ten tijde van inspectie (momentopname):  
Tijdens de inspectie is gebruik gemaakt van een hoogwerker. De hoogwerkbak is onderdeel van de eindcontrole?

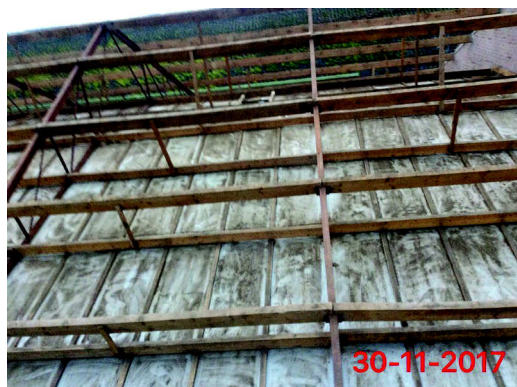
Foto 4

Bevindingen visuele inspectie ten tijde van inspectie (momentopname):  
Een overzicht van het gesaneerde dak. Op het midden van het dak zijn luchtkokers gesaneerd.

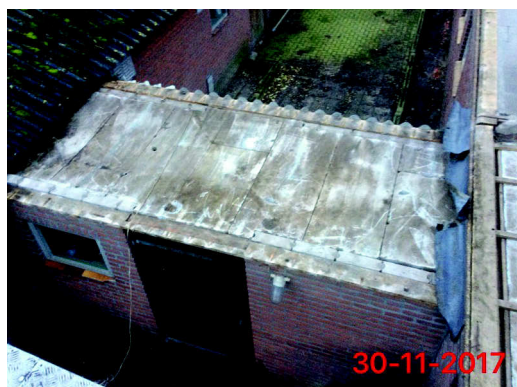
Foto 8

Bevindingen visuele inspectie ten tijde van inspectie (momentopname):  
**Een overzicht van het gesaneerde tussendeel. Hier zijn golfplaten gesaneerd.**

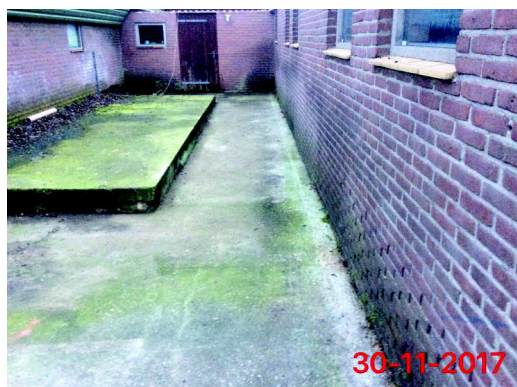
Foto 11

Bevindingen visuele inspectie ten tijde van inspectie (momentopname):  
**Een overzicht van het gesaneerde terrein. Hier zijn restanten plaat, restanten golfplaat en een buis gesaneerd.**

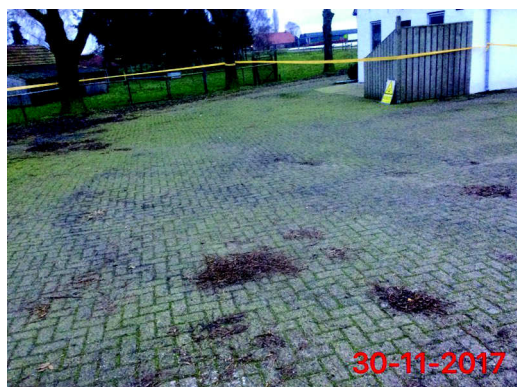
Foto 17

Bevindingen visuele inspectie ten tijde van inspectie (momentopname):  
**Een overzicht van het gesaneerde terrein. Het maaiveld bestaat uit straatstenen en beton.**
