## VOORONDERZOEK

**Haalakker (ong.)**

**Oirlo**

kenmerk HMB B.V.: 22254102H

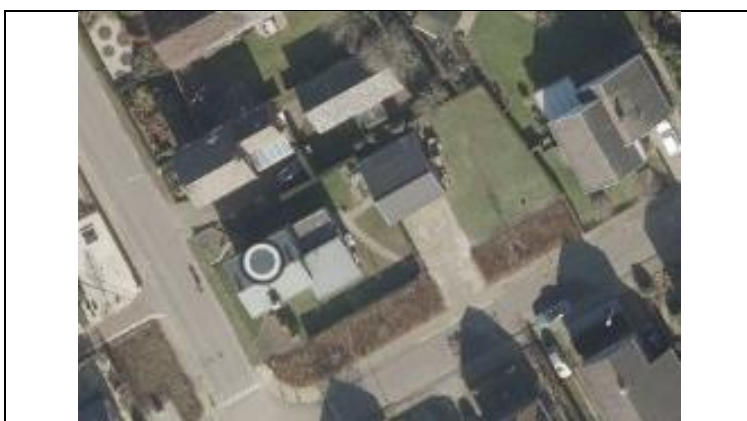
Luchtfoto: 2021

Uit oude topografische blijkt dat de locatie tot eind jaren vijftig niet bebouwd is geweest. In 1958 is de woning ten westen van de onderhavige locatie gebouwd. In 1959 is een kippenhok (de huidige schuur) gebouwd. Op de onderhavige locatie zijn sinds de bouw van het kippenhok geen noemenswaardige veranderingen op historische kaarten en luchtfoto's zichtbaar. Uit de gegevens van de gemeente Venray blijkt dat in 2018 een melding is gedaan voor het saneren van de asbesthoudende golfplaten op de schuur. Op luchtfoto's en bij de inspectie van de locatie is geconstateerd dat de asbesthoudende dakbedekking is vervangen.
