## Asbestinventarisatierapport conform Procescertificaat asbestinventarisatie

**Schuur**  
**Heidse Peelweg 29, Ysselstein**

opdrachtgever: Maessen Projecten BV  
projectnummer: 24-1172

datum rapportage: 20-05-2025  
revisiedatum/versie: versie 1  
datum interne autorisatie: 21-05-2025  
verval datum rapport: 21-05-2028

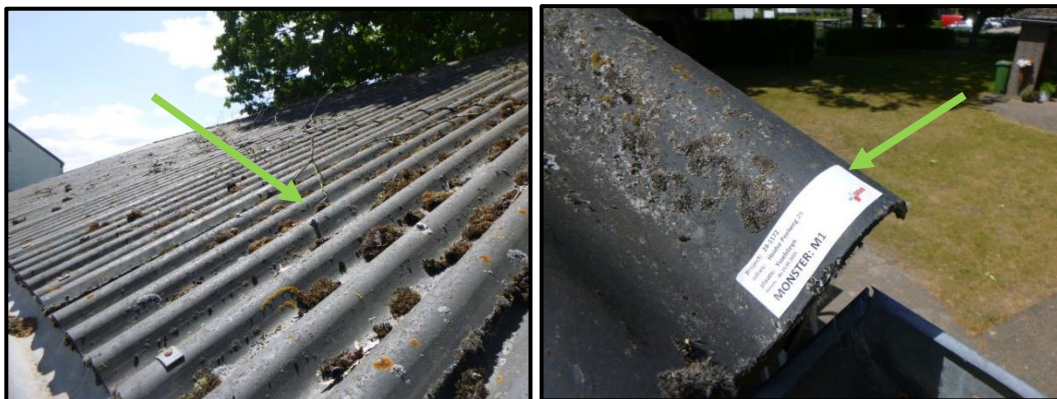
De golfplaten op het hoofddak van de schuur zijn niet asbesthoudend.

**M1** – golfplaat hoofddak schuur niet asbesthoudend.

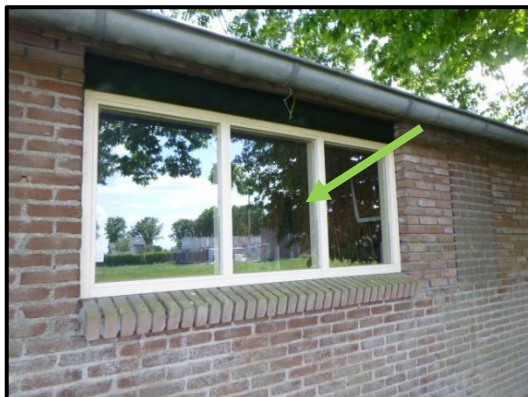
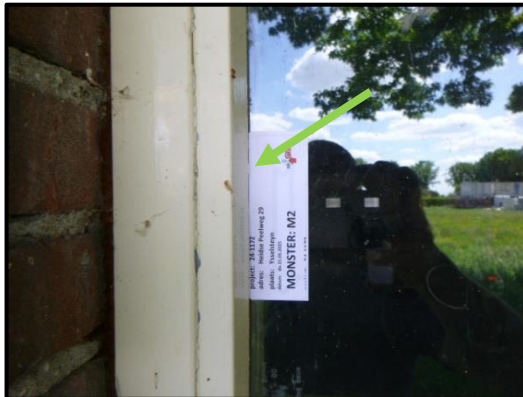
De beglazingskit in de gevelkozijnen van de schuur is niet asbesthoudend.

**M2** – beglazingskit gevelkozijnen is niet asbesthoudend.

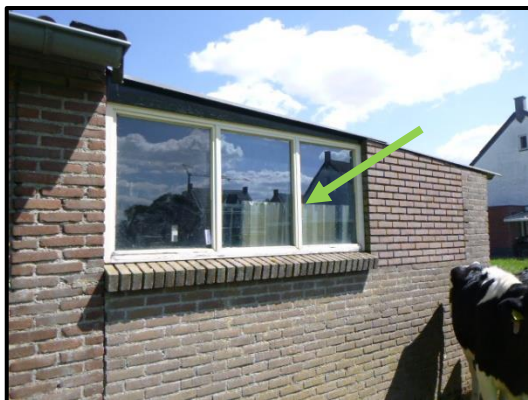
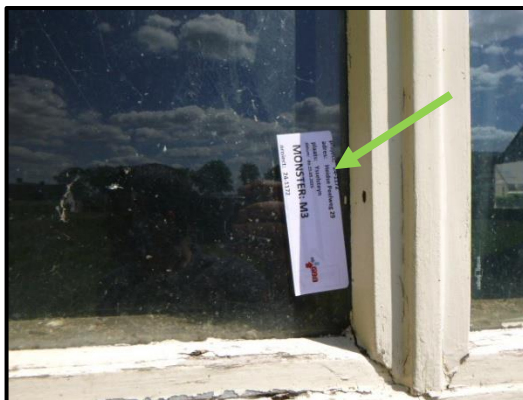
**M3** – beglazingskit gevelkozijnen is niet asbesthoudend.

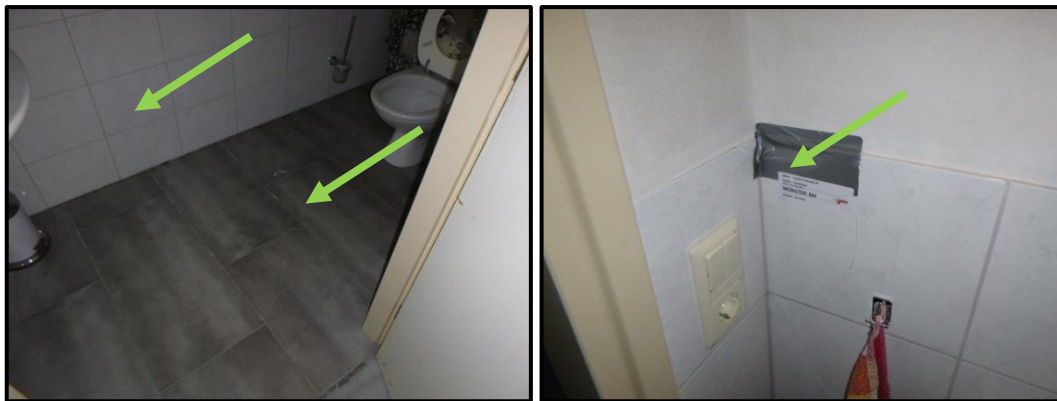
Er is een representatief monster genomen van de tegellijm en -voegsel tussen en achter de wand- en vloertegels van het toilet, het aangeboden monster bleek niet asbesthoudend.

**M4** – tegellijm en -voegsel vloer en wanden toilet is niet asbesthoudend.

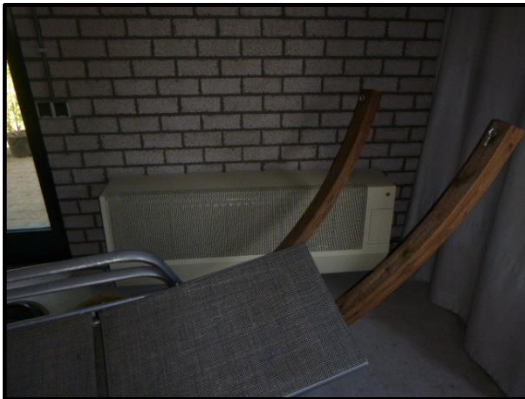
*Gevelkachel is niet asbestverdacht.*

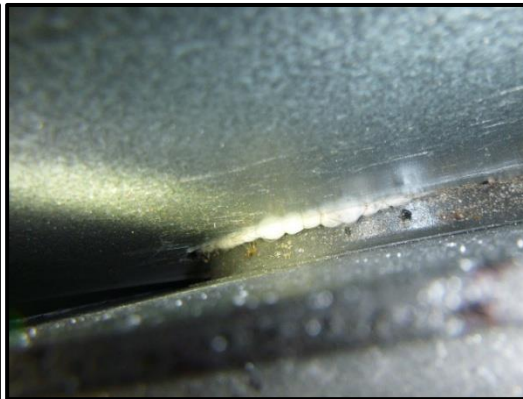
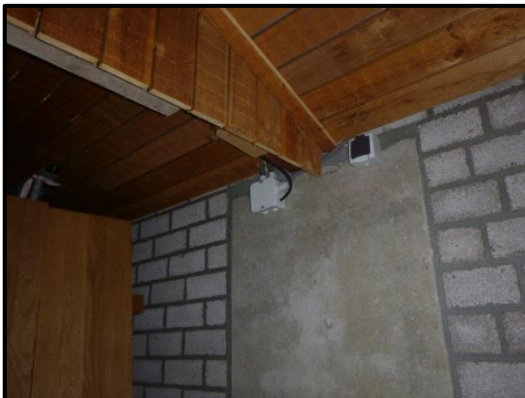
*Binnenwanden en dakafwerking binnenzijde is niet asbestverdacht.*

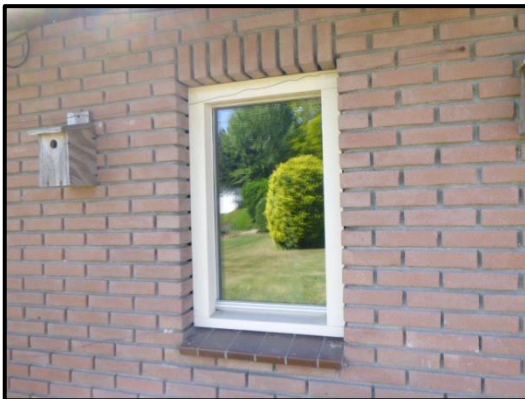
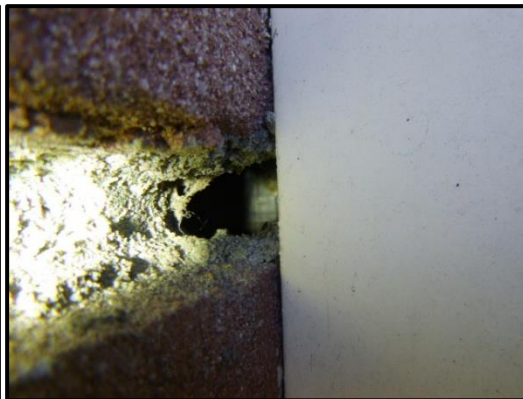
*Spouwaansluiting ter plaatse van de gevelkozijnen is niet asbestverdacht.*
