# Rapportage historisch bodemonderzoek

## Laagriebroekseweg 1 te Leunen

| <b>Rapportnummer</b> | 5551.001 |
| <b>Datum</b> | 28 november 2017 |

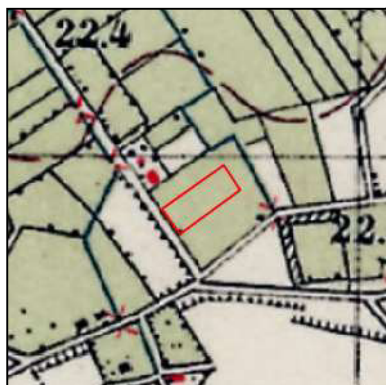
Figuur 1. situatie 1937

Volgens historisch kaartmateriaal was de locatie, alsmede de omgeving ervan, omstreeks 1937 in agrarisch gebruik (akker) en werd extensief bewoond (figuur 1). In 1971 zijn ten zuiden van de onderzoekslocatie een woning met 2 stallen ten behoeve van veehouderij gerealiseerd (Laagriebroekseweg 1) (figuur 2). De veehouderij is in 2007 uitgebreid met een loods ten noordoosten van de huidige bebouwing (figuur 3).

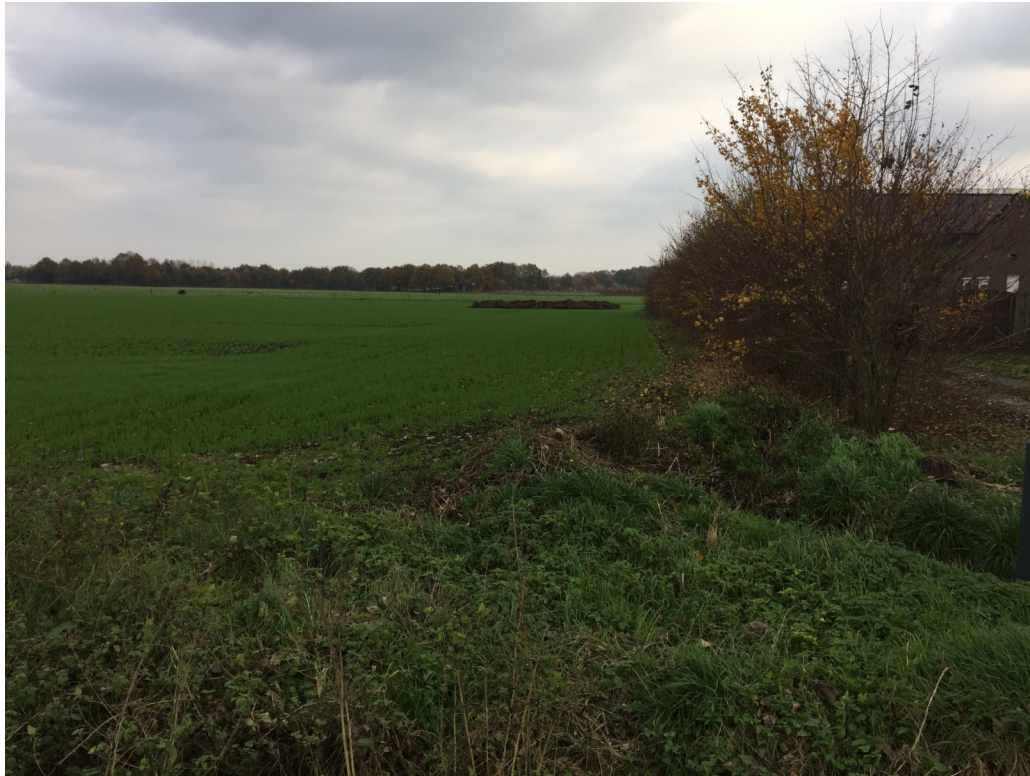
Foto 1.

De tijdens de terreininspectie aangetroffen situatie komt overeen met de locatiegegevens, zoals deze zijn opgenomen in hoofdstuk 4. Op de onderzoekslocatie zijn geen mogelijke bronnen voor een grond- en/of grondwaterverontreiniging aangetroffen. Op het maaiveld zijn geen asbestverdachte materialen waargenomen.
