MILIEUHYGIËNISCH VOORONDERZOEK BODEM

ENGE STEEG 6

TE LEUNEN

# Rapportage milieuhygiënisch vooronderzoek bodem

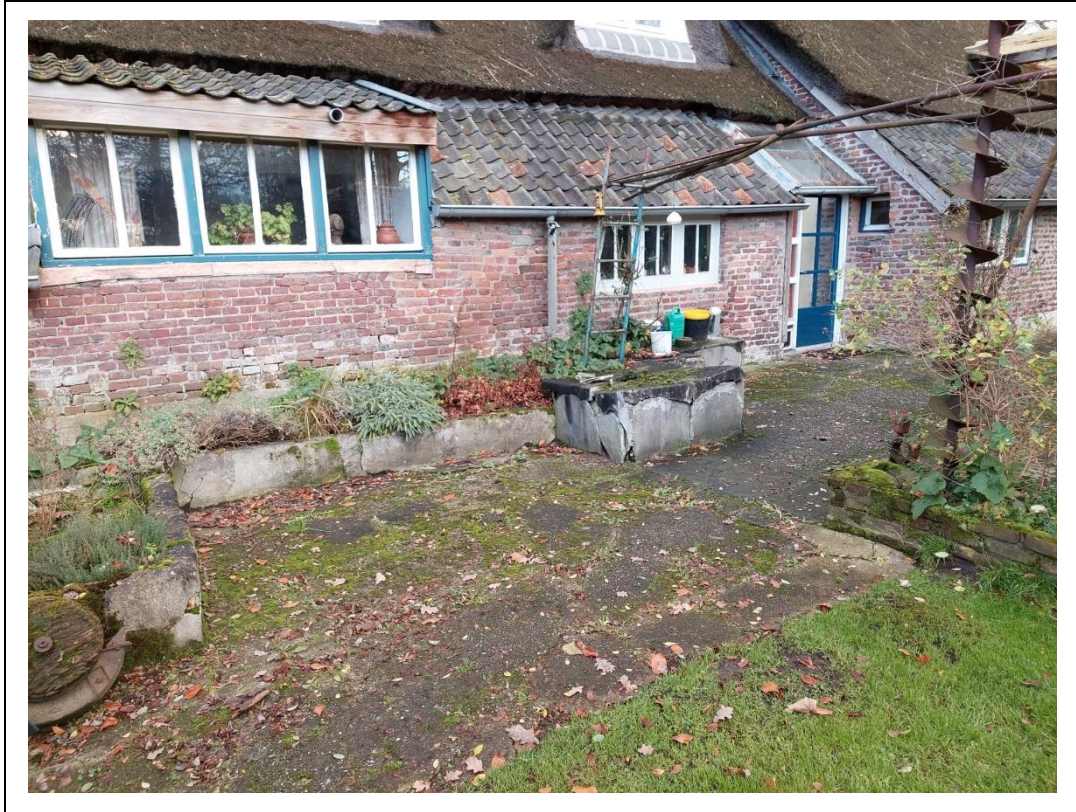
Foto 3.

De tijdens de terreininspectie aangetroffen situatie komt niet overeen met de locatiegegevens, zoals deze zijn opgenomen in hoofdstuk 4. Wat betreft de septictank, bleek het volgens de eigenaar te gaan om een oude gierput die destijds door de lokale boer werd gebruikt. Momenteel is de gierput afgesloten en al lang niet meer in gebruik. In bijlage 2a is de locatie van de gierput weergegeven en in bijlage 2b, foto 3 is de gierput te zien. Tevens is de propaantank niet meer op de onderzoekslocatie aanwezig.

Uit de terreininspectie is gebleken dat de vernomen septictank een gierput bleek te zijn en dat de propaantank niet meer op de onderzoekslocatie aanwezig is.
