HISTORISCH BODEMONDERZOEK

GEBIEDSONTWIKKELING "HEIDSCHE PEEL"

TE YSSELSTEYN

| <b>Rapportnummer</b> | 15061516 |

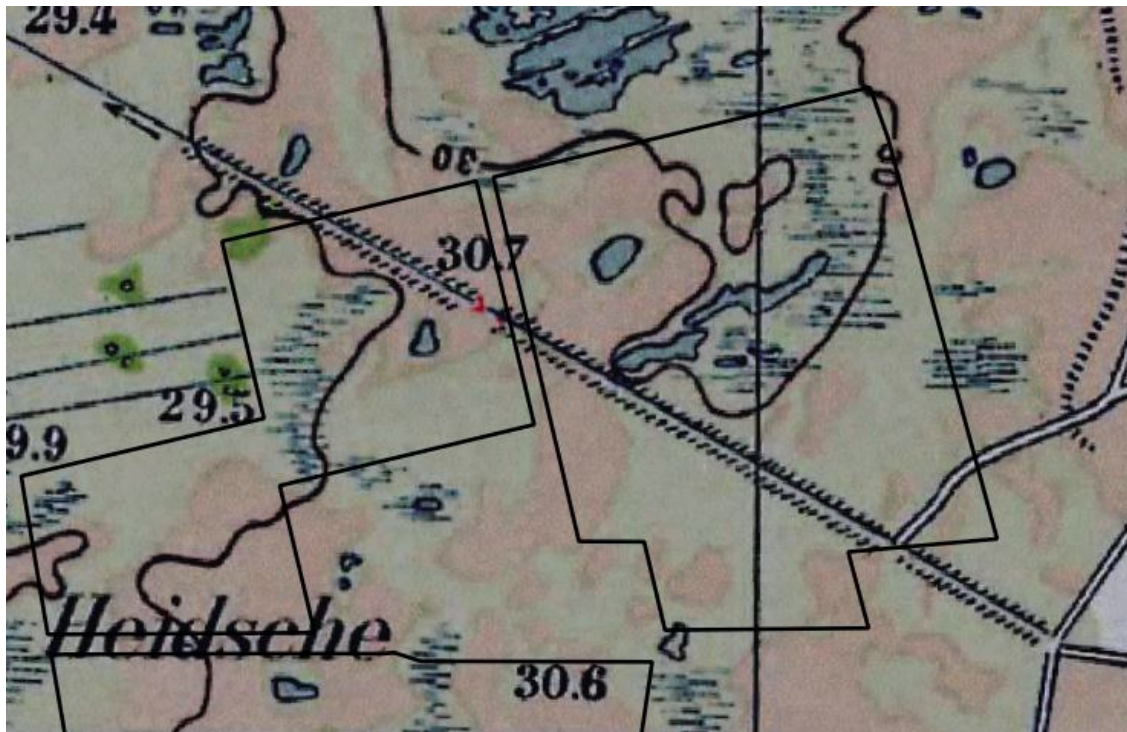
**Figuur 3.** *Ligging ontwateringskanaal*

Op de percelen, kadastraal bekend gemeente Venray, sectie M, nummers 19 (I), 992 (II) en 1632 (III) heeft ten behoeve van de ontginning van het gebied in de periode 1936-1967 een afwateringskanaal, een kunstwerk alsmede een toegangsweg gelegen (zie onderstaande figuur).

De exacte dimensies van het afwateringskanaal alsmede wanneer het afwateringskanaal gedempt is en het toegepaste dempingsmateriaal is, vooralsnog, onbekend.

Op basis van het vooronderzoek wordt, vooralsnog, geconcludeerd, dat de onderzoekslocatie ter plaatse van de gedempte afwateringskanaal en ter plaatse van de voormalige toegangsweg onderzocht dient te worden volgens de strategie voor een "verdachte locatie met diffuse bodembelasting en een heterogene verontreiniging op schaal van monsterneming" (VED-HE). Het doel van het verkennend bodemonderzoek in deze situatie is het bepalen van de aard van de heterogeen verdeelde verontreinigende stof op schaal van monsterneming. Tevens wordt vastgesteld of de vermoede verontreinigende stof de achtergrondwaarde of het geldend achtergrondgehalte overschrijdt.
