verkennend bodemonderzoek

Oude Heerweg 19  
Blitterswijck

**rapport 2276R001**

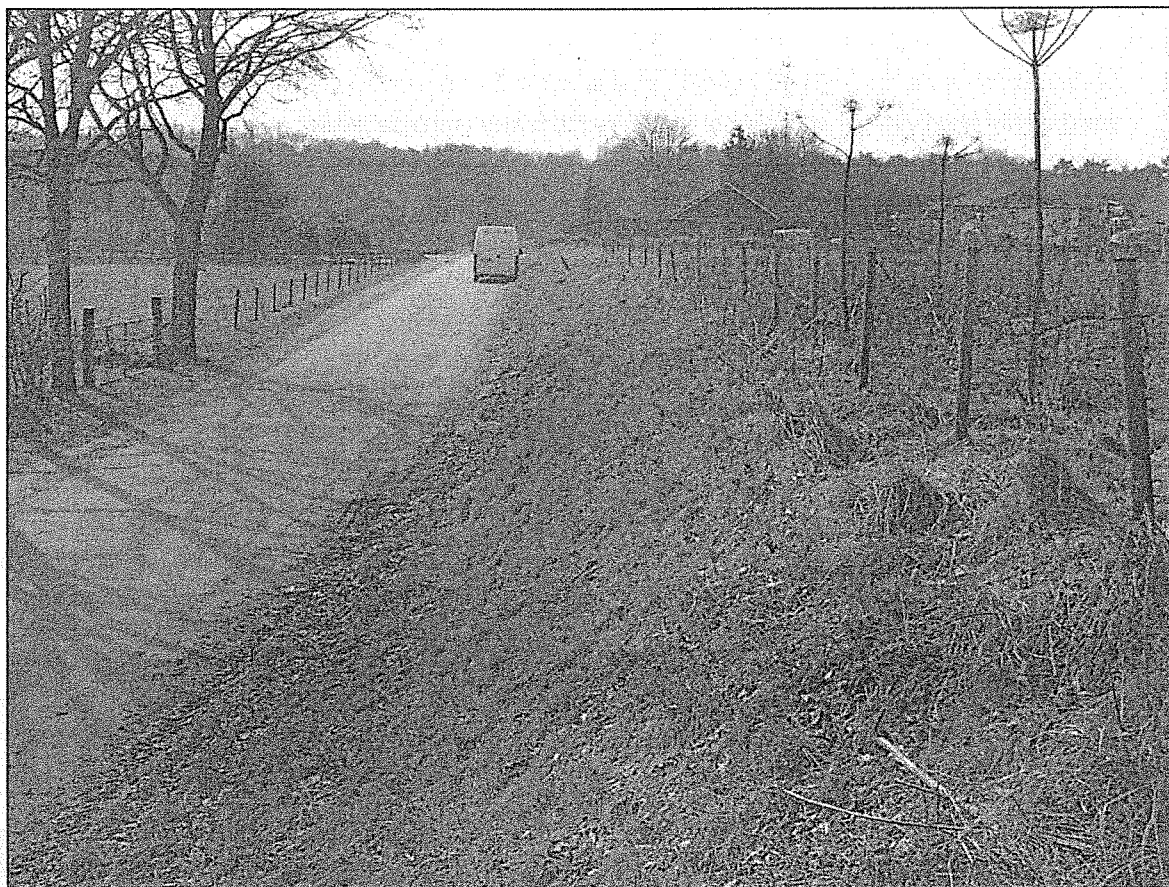
foto 2 hoogteverschillen langs het terrein

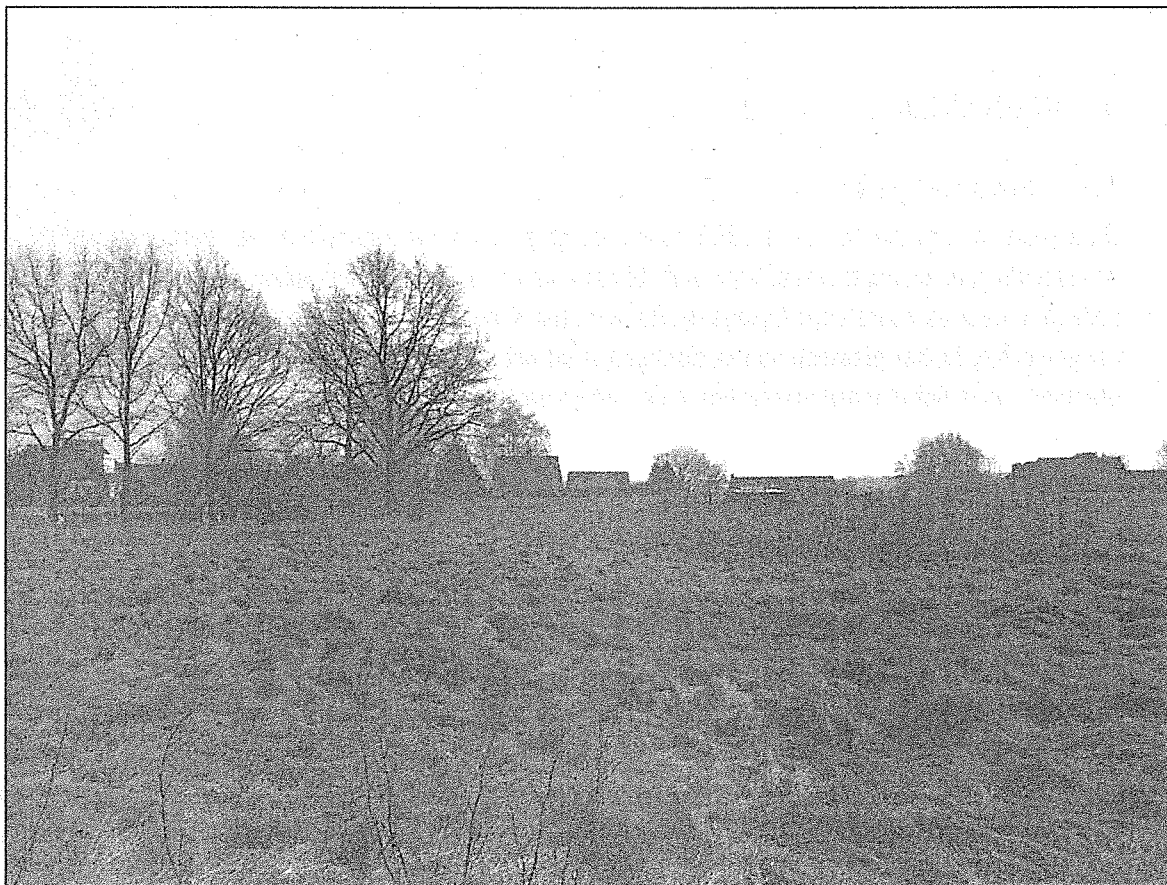
Uit de toetsing van de analyseresultaten blijkt dat de bovengrond van het noordelijke hoog gelegen terrein (mengmonster van de boringen 103, 104, en 112 t/m 116) sterk verontreinigd is met zink. De bovengrond van het zuidelijke terrein is licht verontreinigd met zink (mengmonster van de boringen 105, 106 en 117 t/m 121). Verder zijn noch in de bovengrond noch in de ondergrond verontreinigingen aangetroffen. Het is vooralsnog onduidelijk wat de oorzaak van de sterke verontreiniging met zink is.

**foto 4 onderzoekslocatie**

De aangetroffen verontreiniging van het noordelijk deel van het terrein vormt aanleiding tot het instellen van een nader onderzoek. Wij willen adviseren om een nieuwe bemonstering op (nagenoeg) dezelfde plaatsen uit te voeren en de monsters afzonderlijk te laten onderzoeken. Mede op basis van de rapportages van de eerdere onderzoeken op het noordelijk terrein kan dit mogelijk achterwege blijven.

Tevens willen wij adviseren om, wanneer een nader onderzoek wordt uitgevoerd, het onderzoek uit te breiden naar het voorkomen van asbest in de bodem. Vooralsnog is echter geen asbest in de bodem, slechts op de bodem, aangetroffen. Teneinde een mogelijke verontreiniging in de toekomst te voorkomen achten wij het raadzaam om de asbestverdachte materialen op de bodem door middel van handpicking te laten verwijderen.

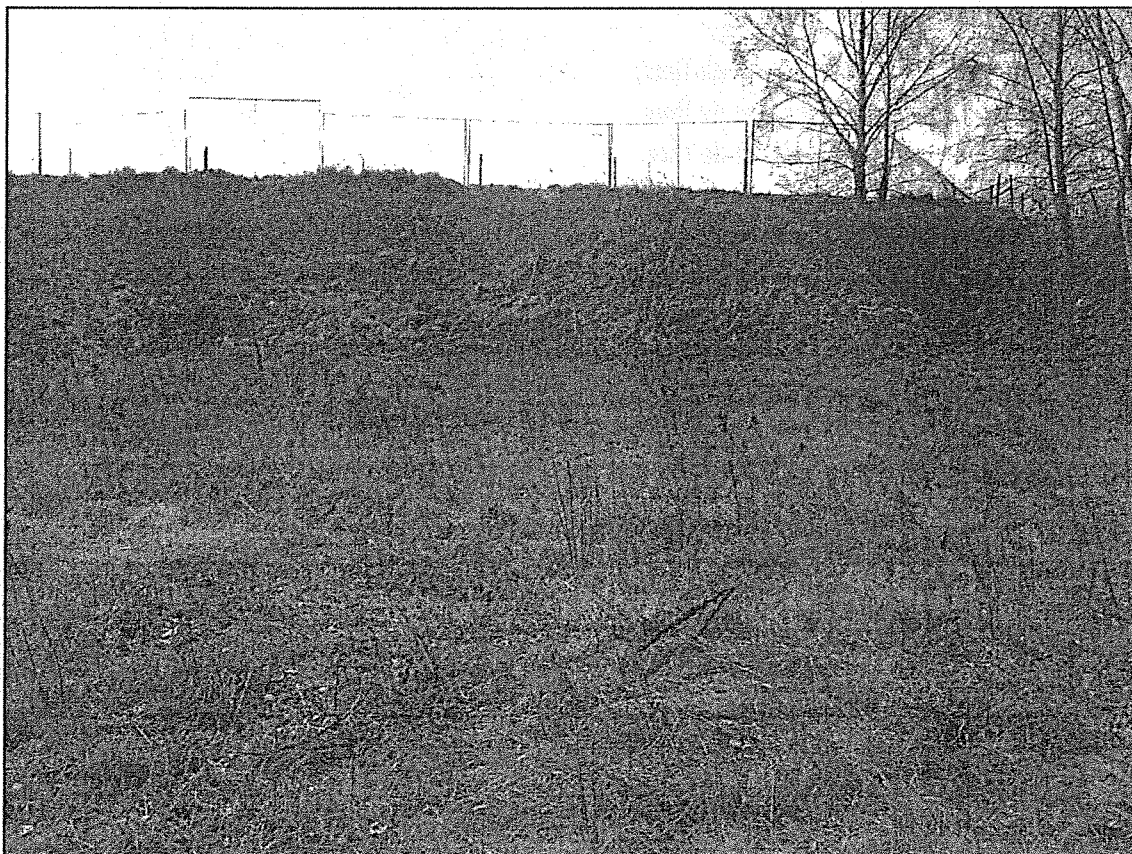
foto 1 hoogteverschillen in het terrein

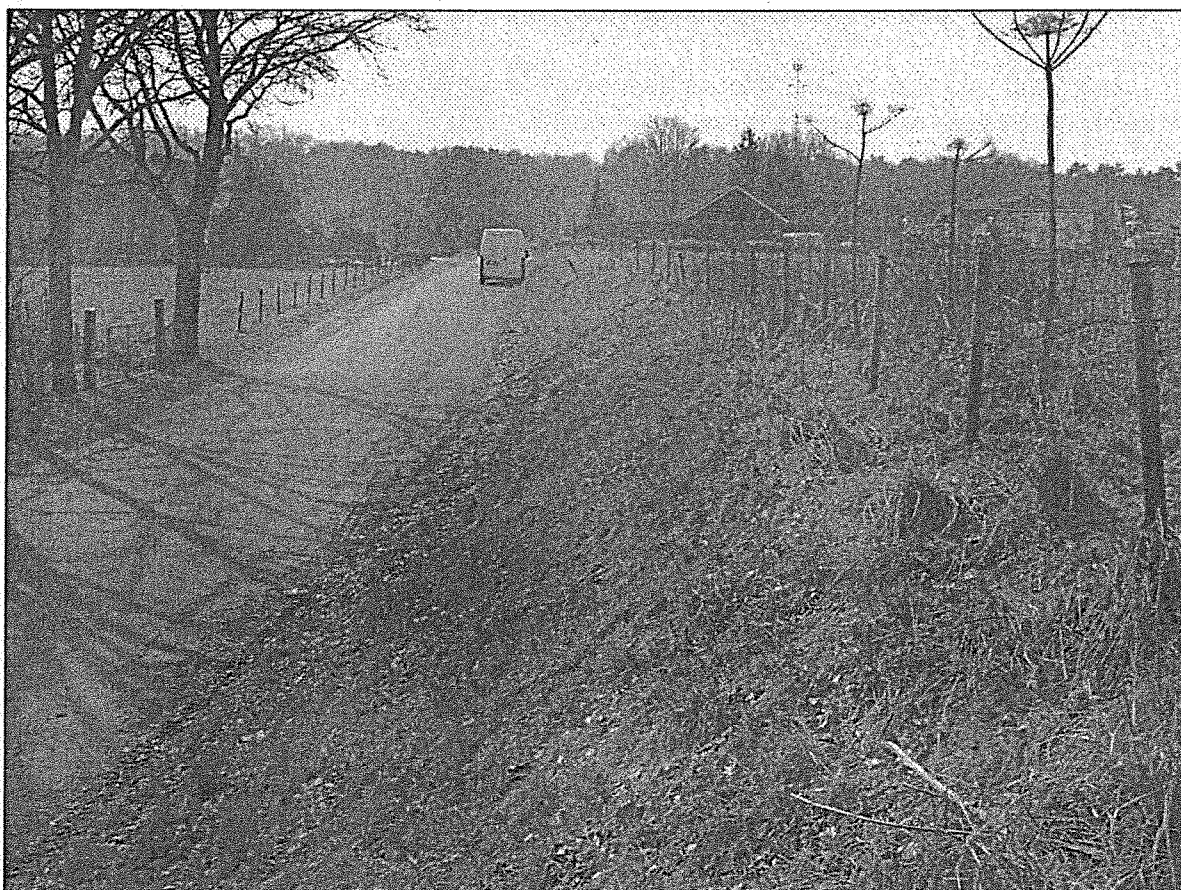
foto 2 hoogteverschillen langs het terrein

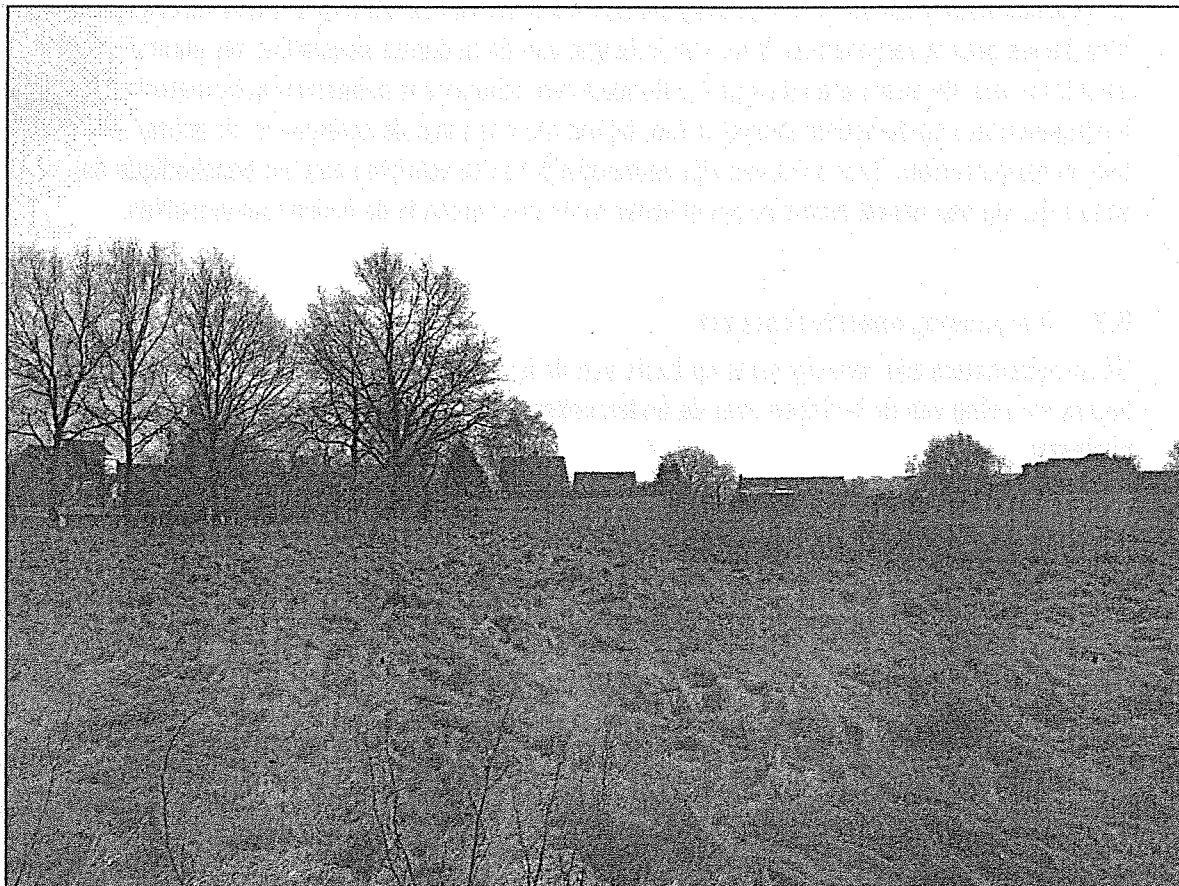
De aangetroffen verontreiniging van het noordelijk deel van het terrein vormt aanleiding tot het instellen van een nader onderzoek danwel voor het doorzetten van de sanering. Wij willen adviseren om een nieuwe bemonstering op (nagenoeg) dezelfde plaatsen uit te voeren en de monsters afzonderlijk te laten onderzoeken. Mede op basis van de rapportages van de eerdere onderzoeken op het noordelijk terrein kan dit mogelijk achterwege blijven. Het grond van het lager gelegen noordelijk deel van het terrein is niet verontreinigd.

**foto 4 onderzoekslocatie**

In de bodem is vooralsnog geen asbest aangetroffen. Teneinde een mogelijke verontreiniging in de toekomst te voorkomen achten wij het raadzaam om de asbestverdachte materialen op de bodem door middel van handpicking te laten verwijderen.
