**Rapportage detectieonderzoek in het opsporings-  
gebied 'Molenhof' te Blitterswijk.**

Projectnaam ECG : Molenhof  
 Projectnummer ECG : 127-012  
 Opdrachtgever : Gemeente Venray  
 Datum rapport : 05-04-2012  
 Documentcode : 127-012-DE-01  
 Losse bijlagen : Objectlijsten

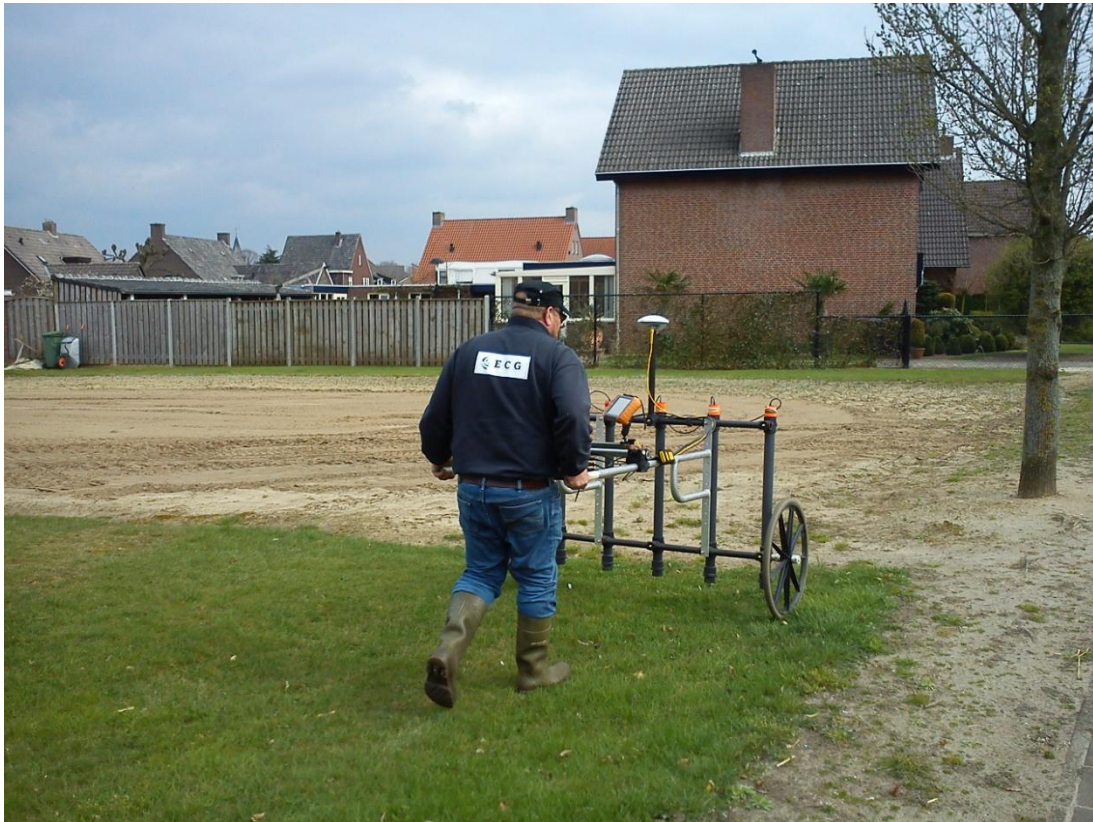
*Figuur 2: De gebruikte apparatuur tijdens de detectiewerkzaamheden*

Bij dit project bestond het multisensor systeem uit een frame met vijf magnetometers van het type CON- 650 van “Sensys”, gekoppeld aan een DGPS systeem van “Trimble”.

Dit frame kan in het verticale vlak zowel omhoog als omlaag. De positie van de GPS antenne, in het horizontale vlak, beweegt hierbij mee. Dit heeft als gevolg dat de afstand van de GPS antenne ten opzichte van de magnetometers te allen tijde hetzelfde blijft. Door deze constructie is het dus mogelijk dat de magnetometers een gelijkblijvende afstand t.o.v. het oppervlak/bodem hebben en dat de positiebepaling exact blijft. Hierdoor is de positie van de geanalyseerde verstoringen te berekenen met een afwijking in de coördinaten kleiner dan 10cm.

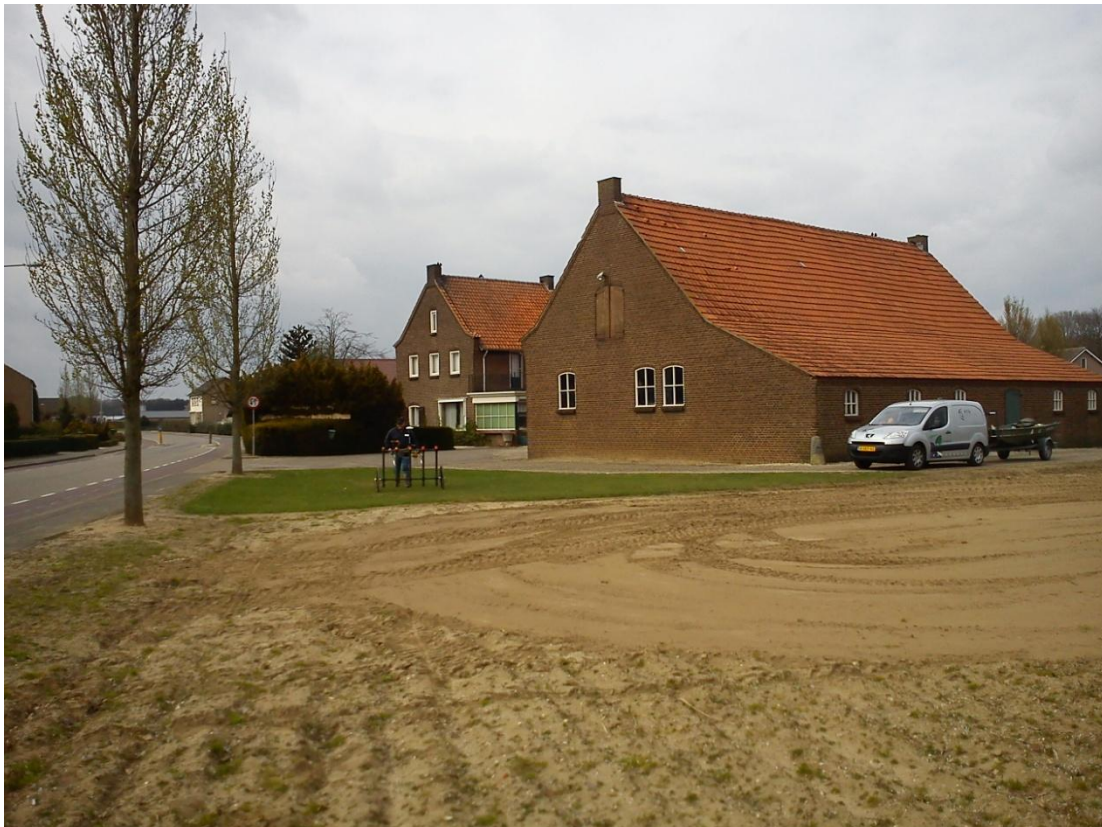
*Figuur 3: De nog aanwezige bebouwing binnen het onderzoeksgebied.*

Binnen het onderzoeksgebied Molenhof zijn, middels analyse van de meetdata door een senior OCE-deskundige, in totaal 80 verdachte objecten vastgesteld die aan het gestelde onderzoeksdoel voldoen. 2290 m<sup>2</sup> kon niet gedetecteerd worden door de aanwezigheid van obstakels als bestaande bebouwing.

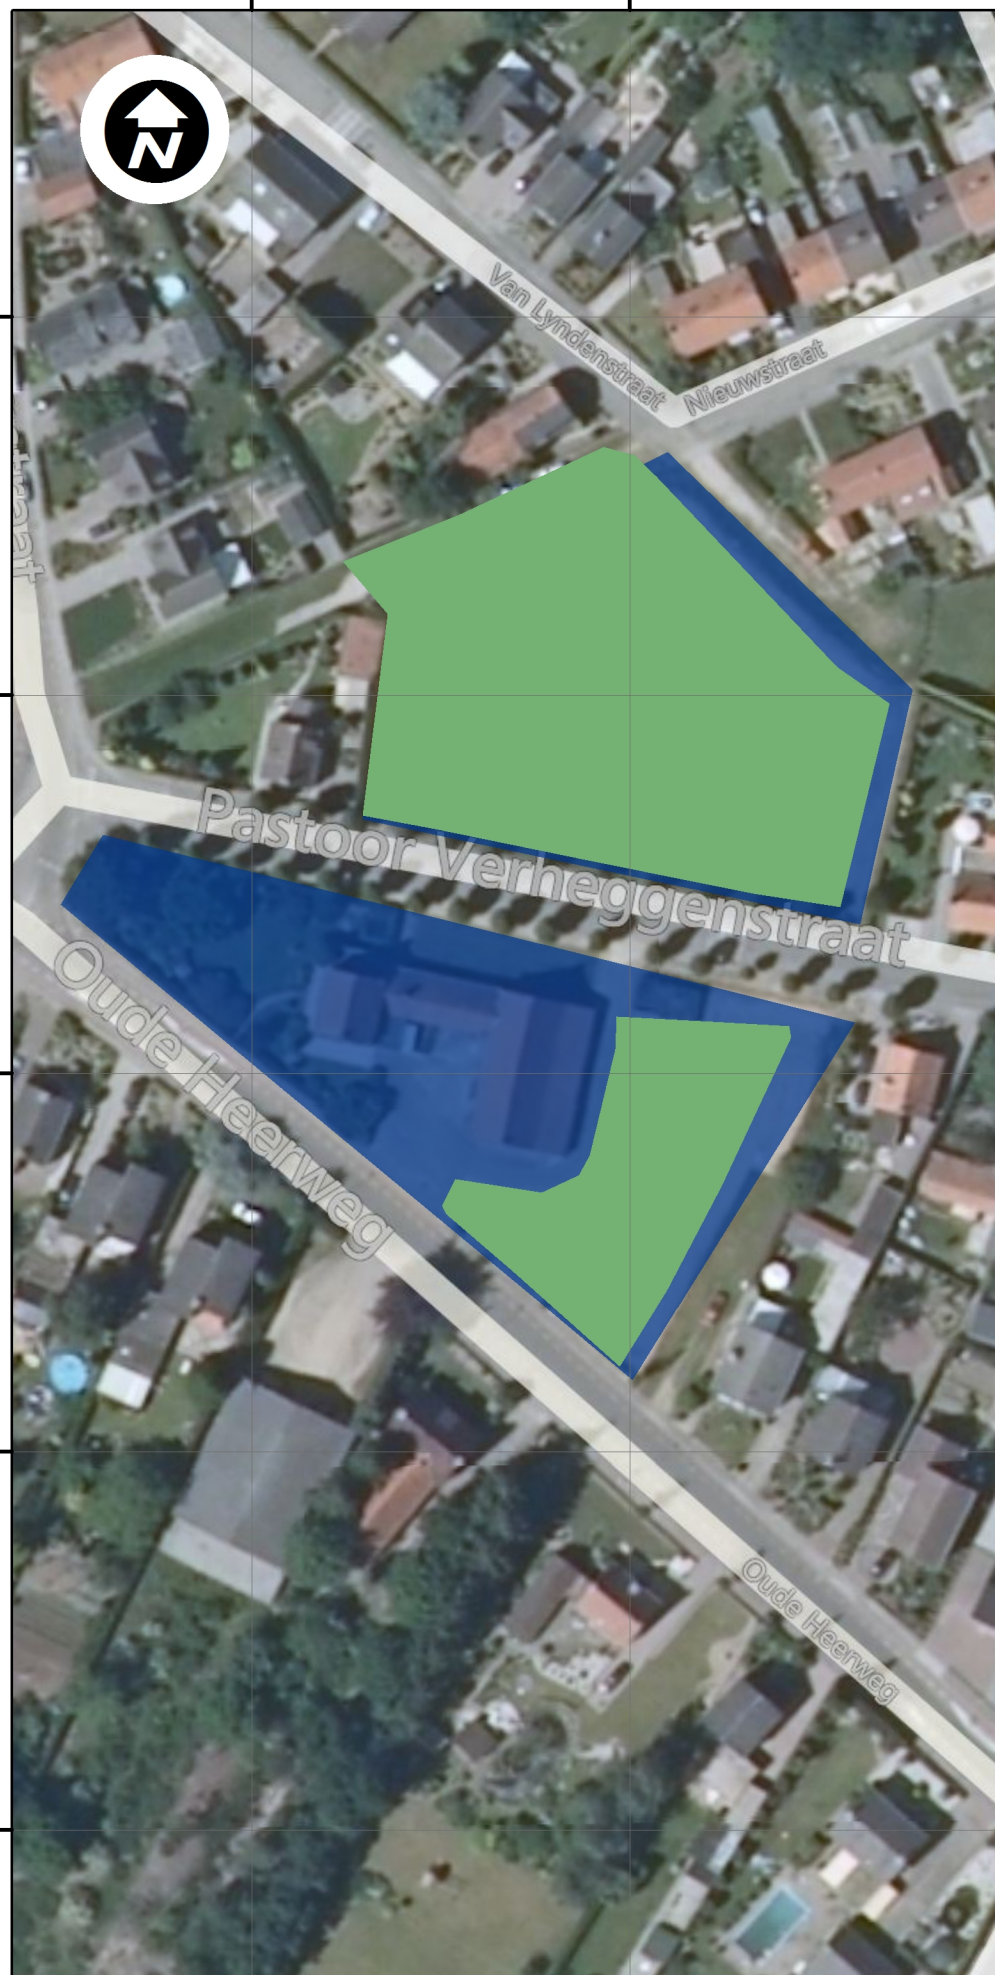
Bijlage 1    Overzicht onderzochte gebieden

Het onderzoeksgebied heeft een totale oppervlakte van ca. 6.250 m<sup>2</sup>. Aan de hand van de meetdata is het gedetecteerde oppervlak groot 3.951 m<sup>2</sup>.

**Overzicht  
explosievenonderzoek**

- Perceel 358:  
De geanalyseerde verdacht objecten benaderen en niet te interpreteren delen nader onderzoeken door middel van gecontroleerd ontgraven en analoge detectie onder gelijktijdige benadering.
- Perceel 429:  
De geanalyseerde verdacht objecten benaderen en niet te interpreteren delen nader onderzoeken door middel van gecontroleerd ontgraven en analoge detectie onder gelijktijdige benadering(na verwijdering van hekwerken en mestkelder).
- Perceel 428:  
Perceel is bebouwd en er is een tuin met erfverharding aanwezig.  
Explosievenonderzoek door middel van analoge detectie en gelijktijdige benadering kan pas plaatsvinden na sloop van de bebouwing (excl. fundaties indien de bebouwing niet naoorlogs is) en verwijdering van alle naoorlogs aangelegde verhardingen, fundaties en beplantingen/bomen.
