# Historisch Vooronderzoek

Niet Gesprongen Explosieven

## Venray St. Annapark

RO-170043 versie 0.1

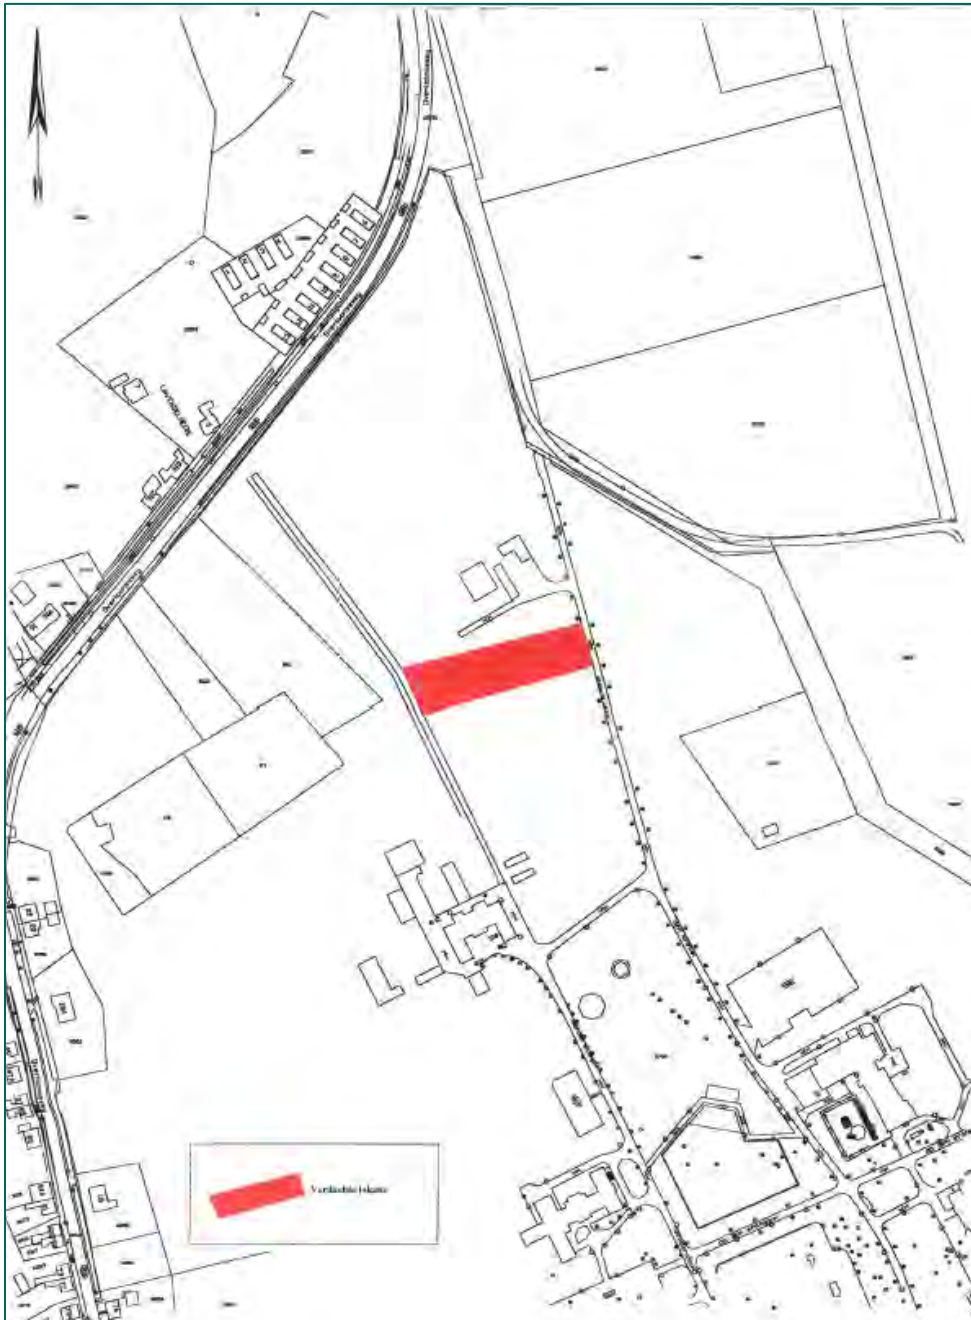
Figuur 2: Verdachte locatie op het St. Anna terrein uit het rapport van T&A Survey uit 2002.

Naar aanleiding van het geanalyseerde bronnenmateriaal trekt T&A Survey de conclusie dat er weinig concrete informatie is over de ligging van NGE of verdedigingswerken in de bodem van het St. Anna terrein. Een beperkte zone van het onderzoeksgebied is verdacht op de aanwezigheid van NGE.

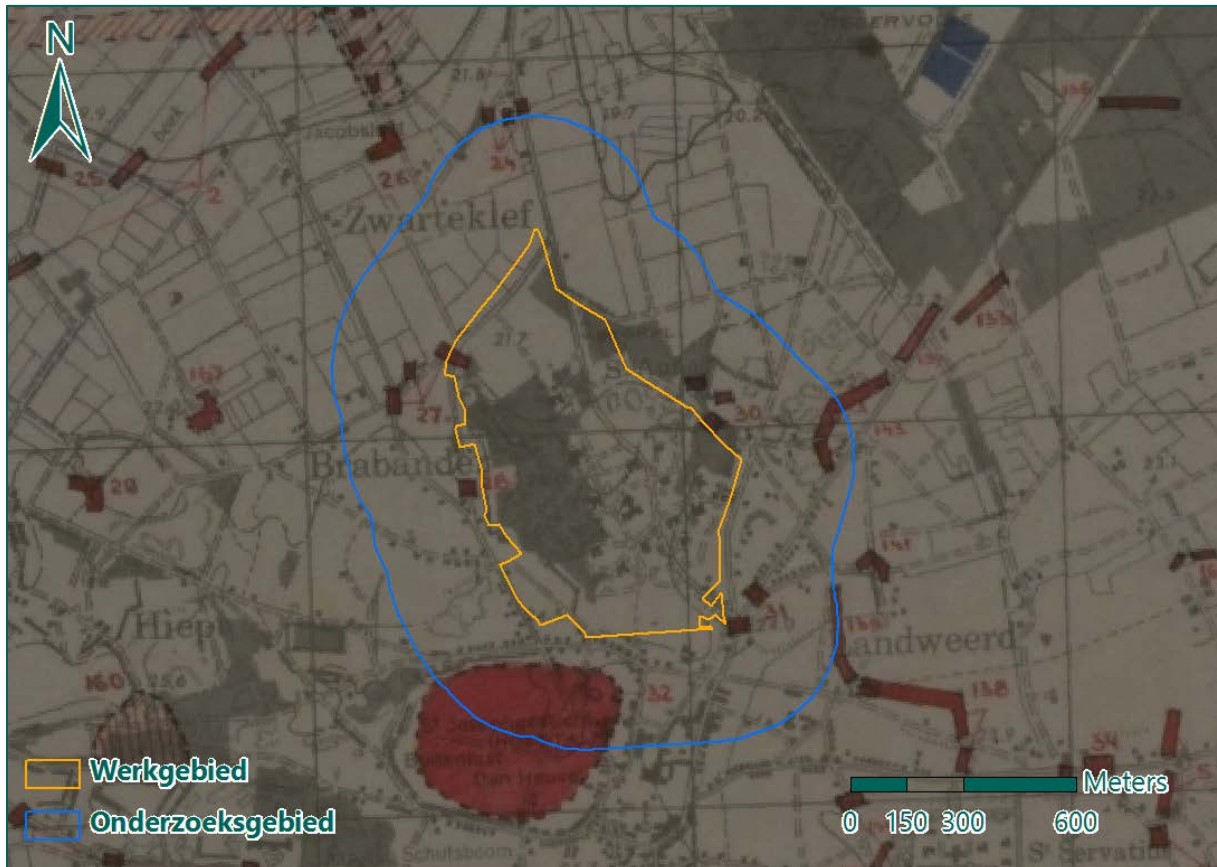
Figuur 10: Mijnenveldkaart EOD.

De vondsten van mijnen in de omgeving van het werkgebied na de controles van de MMOD tonen aan dat in Venray zeer veel mijnen zijn gelegd, ook buiten de mijnen velden die bij de MMOD bekend waren. Gezien de vele meldingen van mijnen valt niet uit te sluiten dat Duitse soldaten tevens mijnen hebben gelegd binnen het St. Anna terrein, die niet bekend waren bij de MMOD. Naar aanleiding van deze mogelijke mijnenleggingen kan echter geen NGE-Risicogebied worden afgebakend, aangezien de locaties niet bekend zijn. Aangenomen wordt dat er zich verder geen mijnen meer bevinden in de mijnen velden die door de MMOD zijn gecontroleerd.

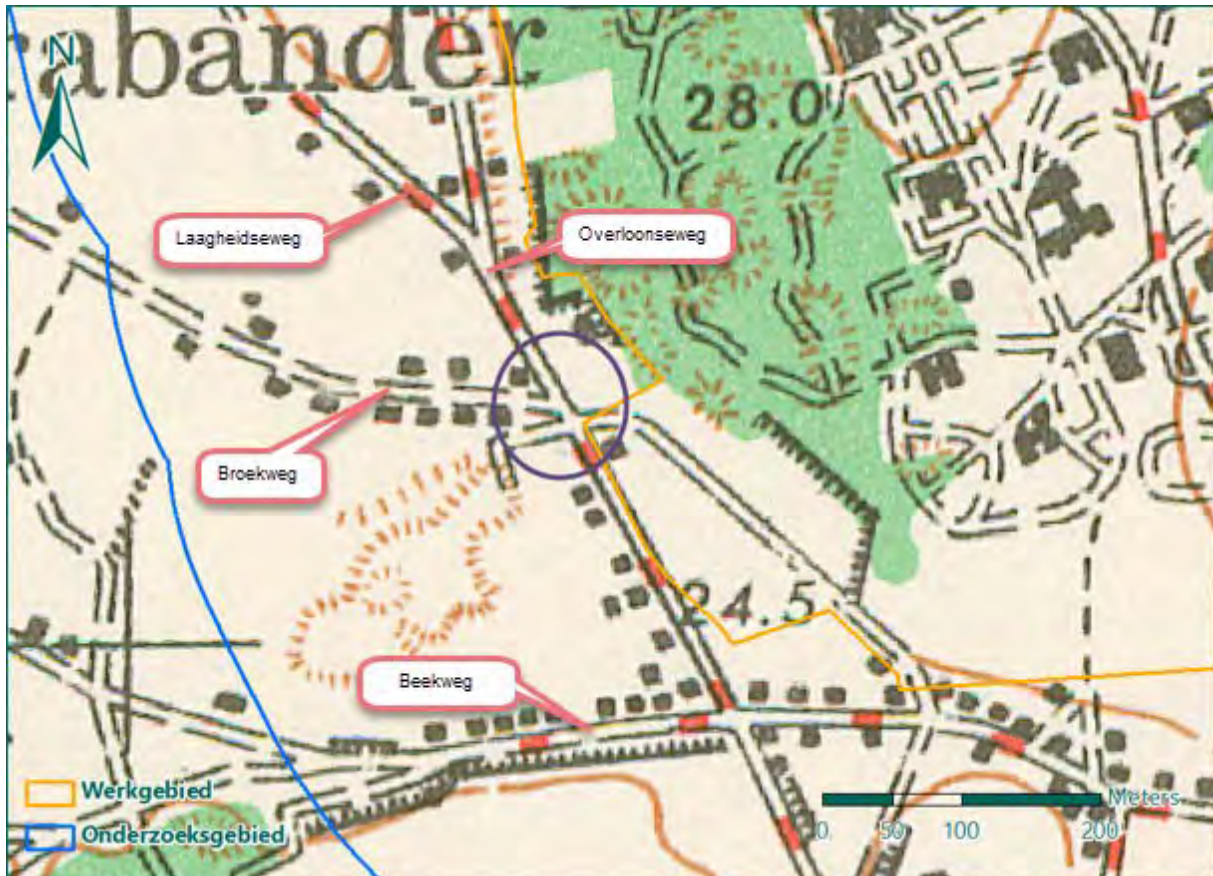
Figuur 11: De vermoedelijke locatie van de blindganger, bij de weg van Venray naar Overloon, ter hoogte van de Broekweg.

Uit een rapport van de Marechaussee en Rijkspolitie Venray (zie bijlage 4) is gebleken dat op 28 november 1940 vier vliegtuigbommen zijn ingeslagen aan de Broekweg. Er werd een gat in de grond ontdekt met daarin een blindganger. De blindganger zou in de straat hebben gelegen, in het talud van de weg van Venray naar Overloon, ter hoogte van de Broekweg. In Figuur 11 is een indicatie te zien van de vermoedelijke ligplaats van de blindganger. Bij het bombardement raakten diverse huizen beschadigd aan de Overloonseweg, Beekweg, Broekweg en Laagheidseweg.

In de Operations Record Books (ORB's) van de Engelse luchtmacht (zie bijlage 6) is gezocht naar verdere gegevens betreffende dit bombardement, maar bij deze zoektocht is geen relevante informatie betreffende dit bombardement aangetroffen. Aangezien de precieze locatie van de blindganger niet bekend is, kan naar aanleiding van het bombardement op 28 november 1940 geen NGE-Risicogebied worden afgebakend.

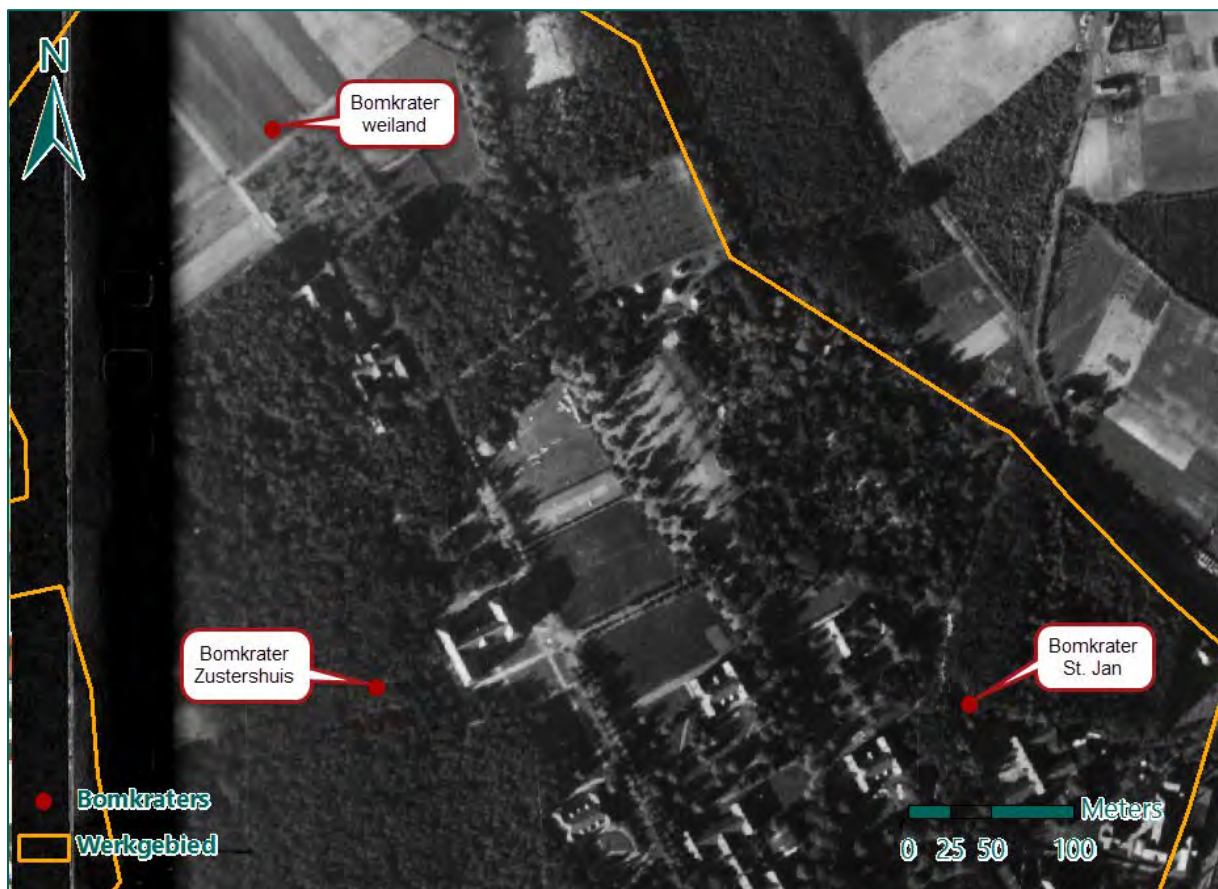
Figuur 14: Locaties van de bomkraters volgens het archiefmateriaal op een uitsnede van een luchtfoto d.d. 6 oktober 1944. De locatie van de bomkrater in het weiland is indicatief, aangezien de precieze locatie onbekend is.

Uit het archiefmateriaal blijkt dat tijdens een luchtgevecht boven Venray op 25 februari 1944 om 21.00 uur verscheidene brisantbommen zijn afgeworpen op het St. Anna terrein. Op 50 meter van het paviljoen St. Jan in het dennenbos was een krater ontdekt en bleken ongeveer 80 bommen ontworteld te zijn. Paviljoen St. Benoit, gelegen naast paviljoen St. Jan, was ernstig beschadigd aan het dak. Op het terrein achter het Zustershuis werd op ongeveer 50 meter afstand in een dennenbos een krater gevonden, met daarin vermoedelijk een blindganger. Tevens werd er in een weiland dat bij het St. Anna terrein behoorde een bomkrater aangetroffen en er was een bom ontploft tussen de Maasheseweg en Smakterweg. De locaties van de bomkraters zijn aangeduid op een luchtfoto van 6 oktober 1944, zie Figuur 14. Op de luchtfoto van 6 oktober 1944 is op de betreffende locaties gezocht naar mogelijke bomkraters. Daarbij zijn geen inslagen waargenomen die veroorzaakt kunnen zijn bij het bombardement van 25 februari 1944.

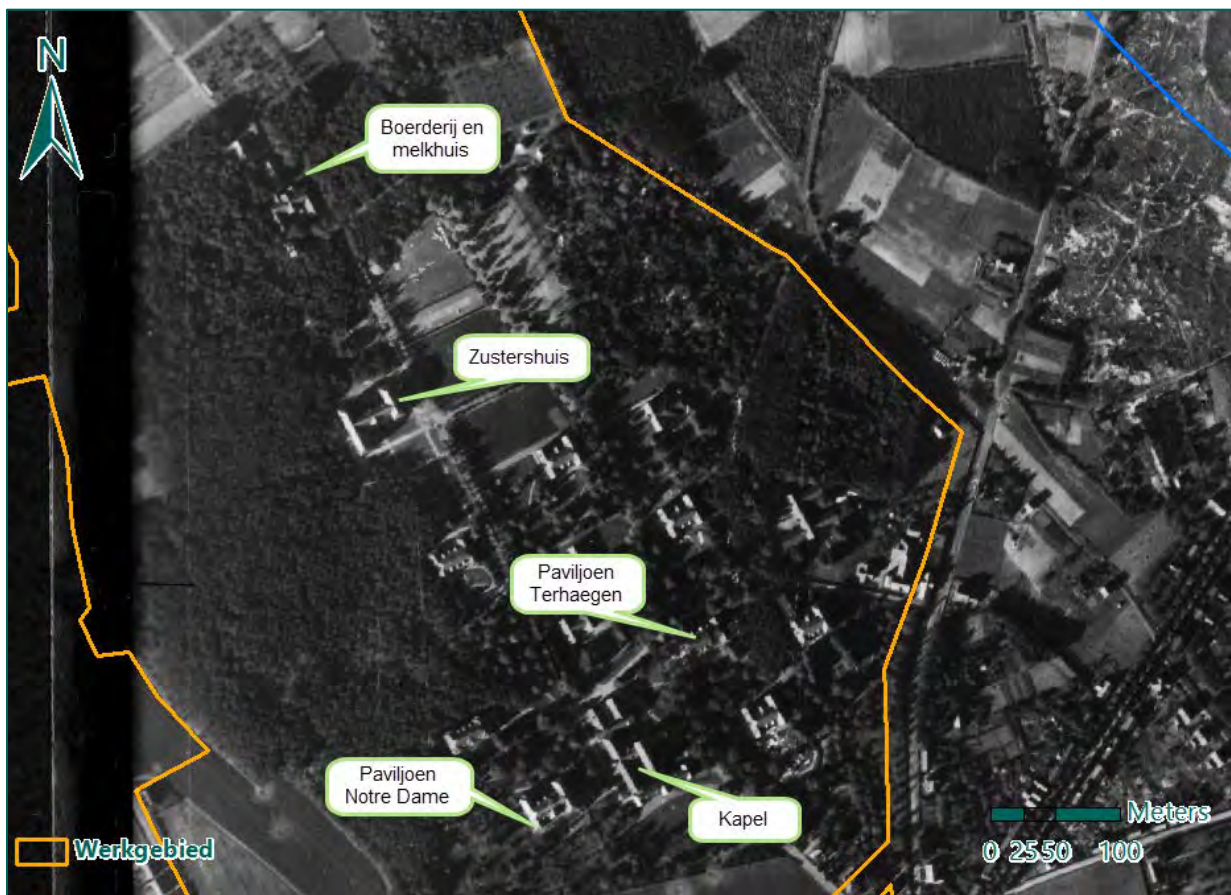
Figuur 15: Gebouwen die zijn getroffen tijdens het bombardement op 30 september 1944 op een uitsnede van een luchtfoto d.d. 6 oktober 1944.

Om de schade van het bombardement te analyseren zijn luchtfoto's van kort na het bombardement geraadpleegd. Het betreft luchtfoto's van 6 oktober 1944. Op de luchtfoto's is schade aan de paviljoens, die volgens de literatuur (zie bijlage 3) en het archiefmateriaal (zie bijlage 4) getroffen zouden zijn bij het bombardement op 30 september 1944, niet waarneembaar. De bominslag bij het Zusterhuis is wel te zien op de luchtfoto's. In Figuur 16 is deze bomkrater met rood omlijnd.

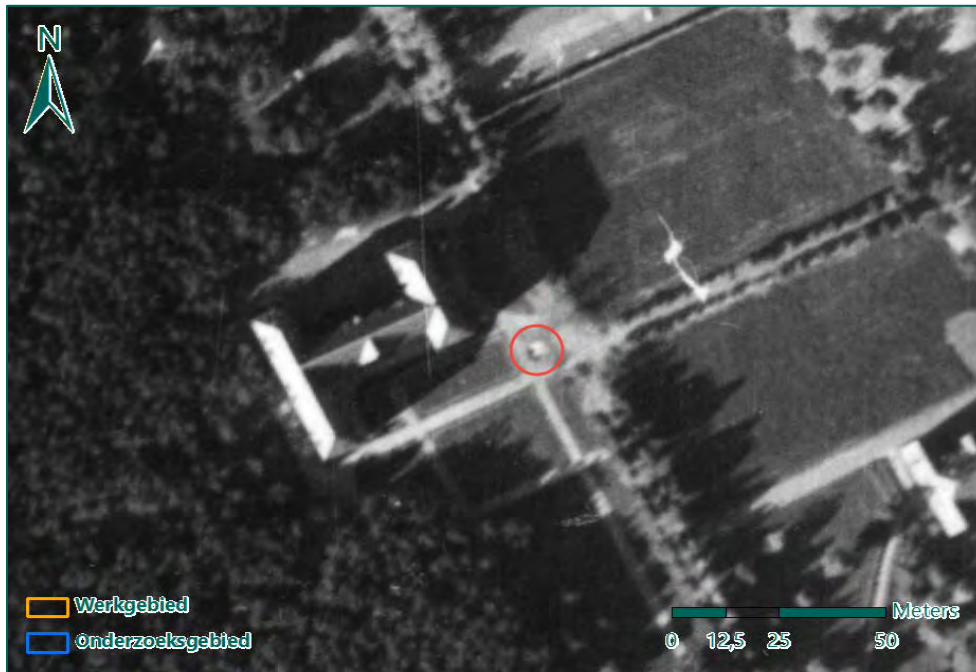
Figuur 16: Locatie van de bominslag bij het Zustershuis op een luchtfoto d.d. 6 oktober 1944.

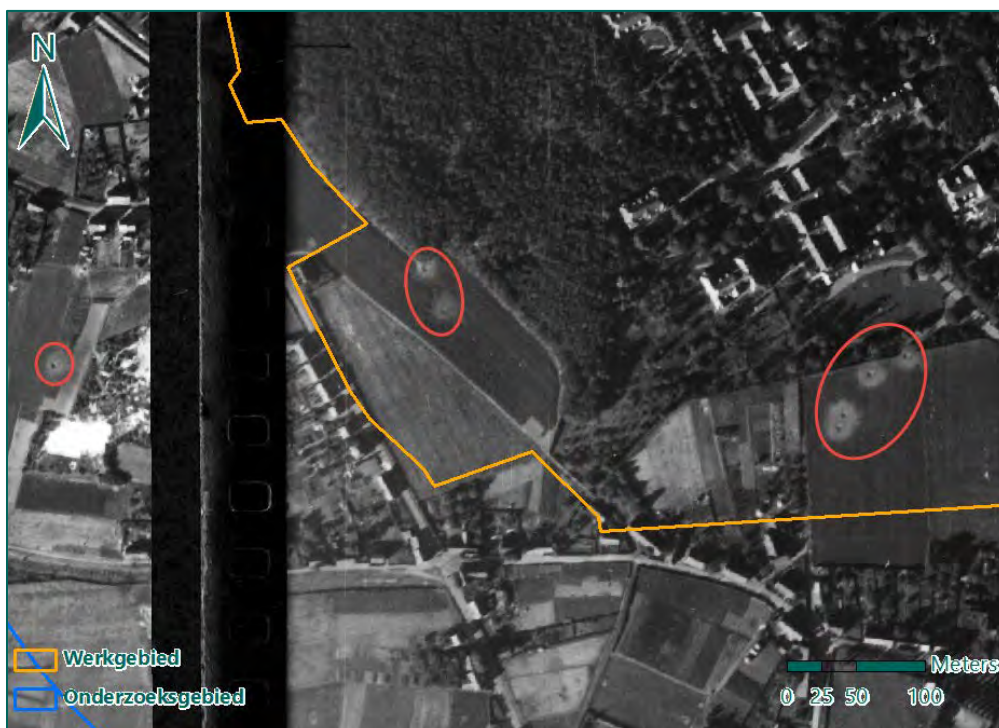
Figuur 17: Bominslagen (rood) van 30 september 1944 op een luchtfoto d.d. 6 oktober 1944.

Aan de zuidzijde van het St. Anna terrein zijn zeven bominslagen te zien. In Figuur 17 zijn de bomkraters met rood omlijnd.

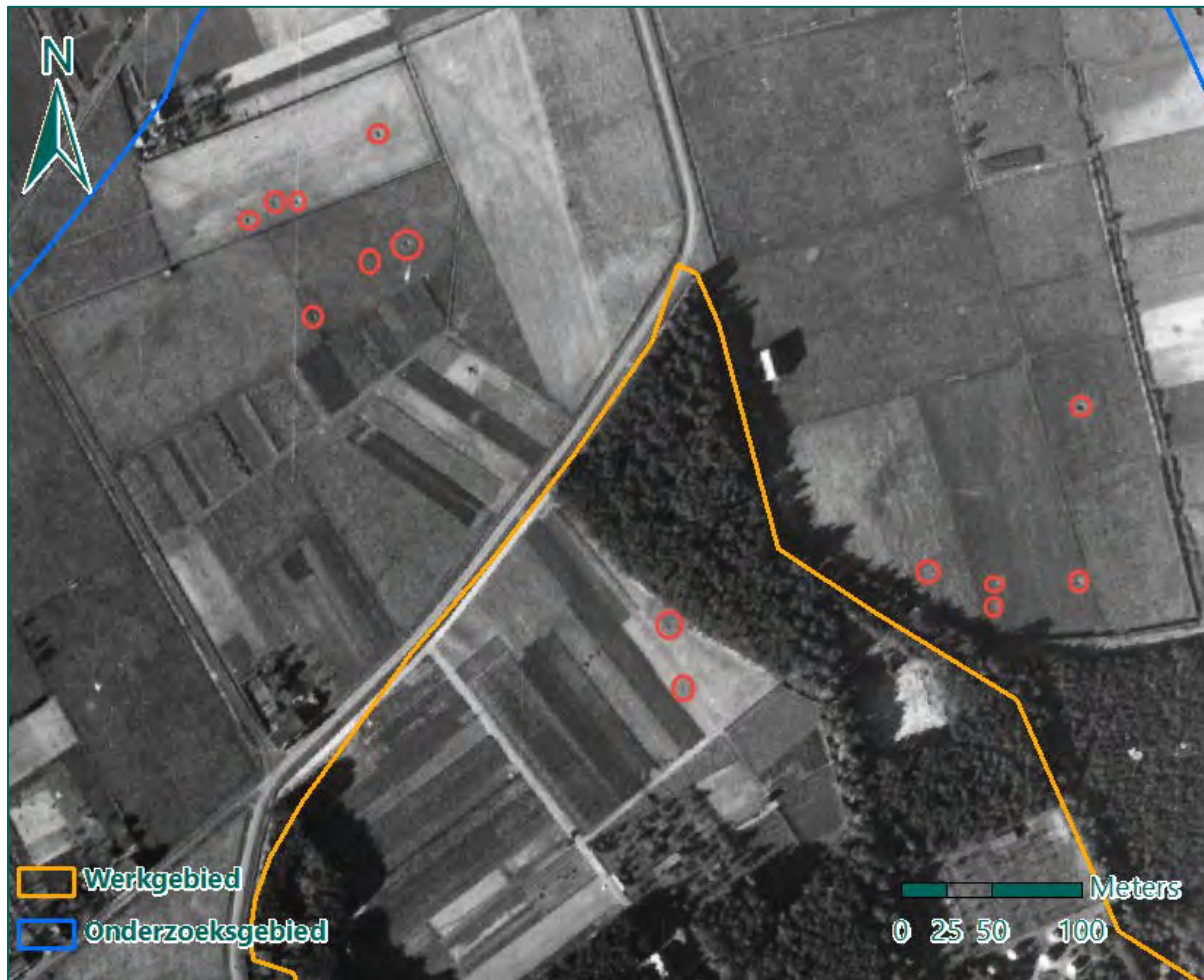
Figuur 18: Verstoringen (rood) aan de noordzijde van het St. Anna terrein op een luchtfoto d.d. 6 oktober 1944.

Ten noorden van het St. Anna terrein en aan de noordkant van het St. Anna terrein zijn verscheidene inslagen te zien op de luchtfoto's van 6 oktober 1944. In Figuur 18 zijn de verstoringen in het landschap met rood omlijnd.

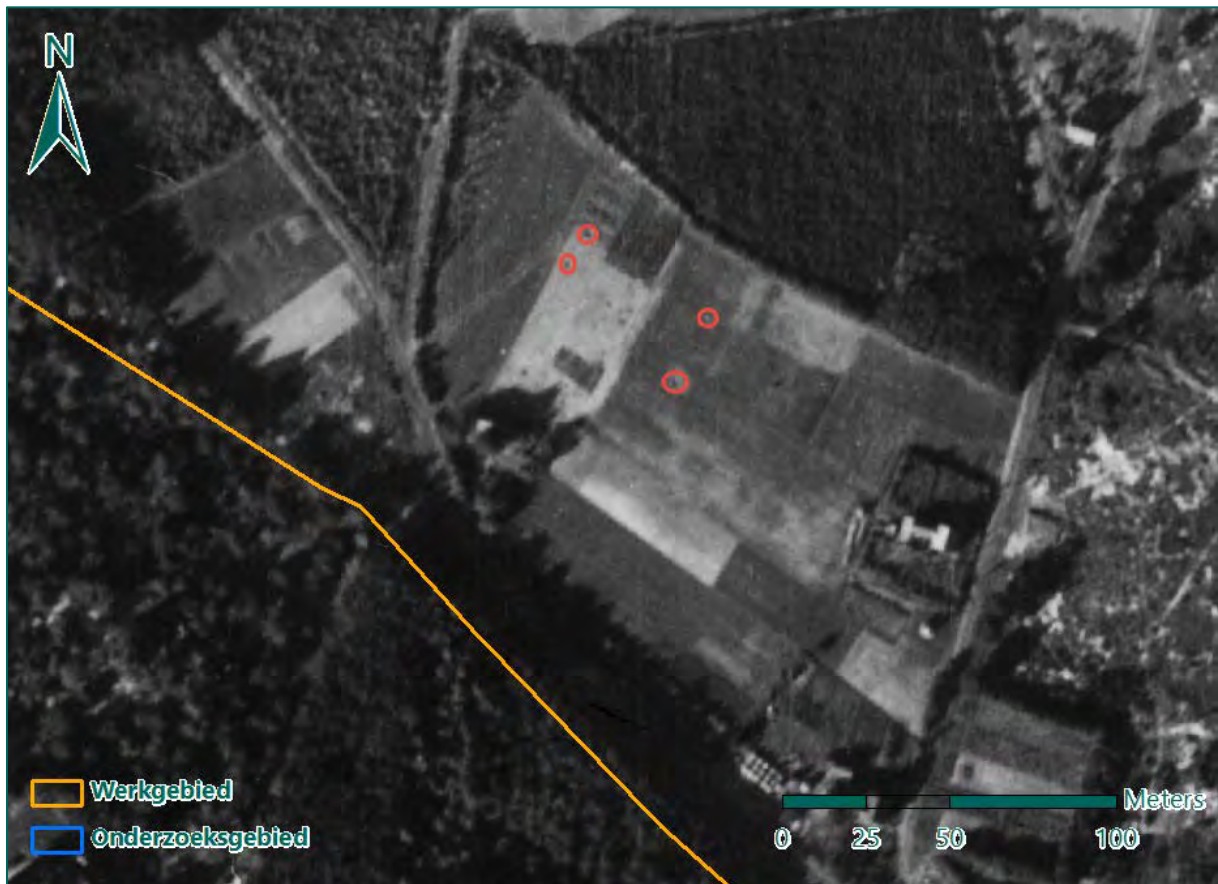
Figuur 19: Verstoringen (rood) aan de oostzijde van het St. Anna terrein op een luchtfoto d.d. 6 oktober 1944.

Aan de oostelijke zijde van het St. Anna terrein zijn eveneens enkele inslagen zichtbaar op de luchtfoto's van 6 oktober 1944.

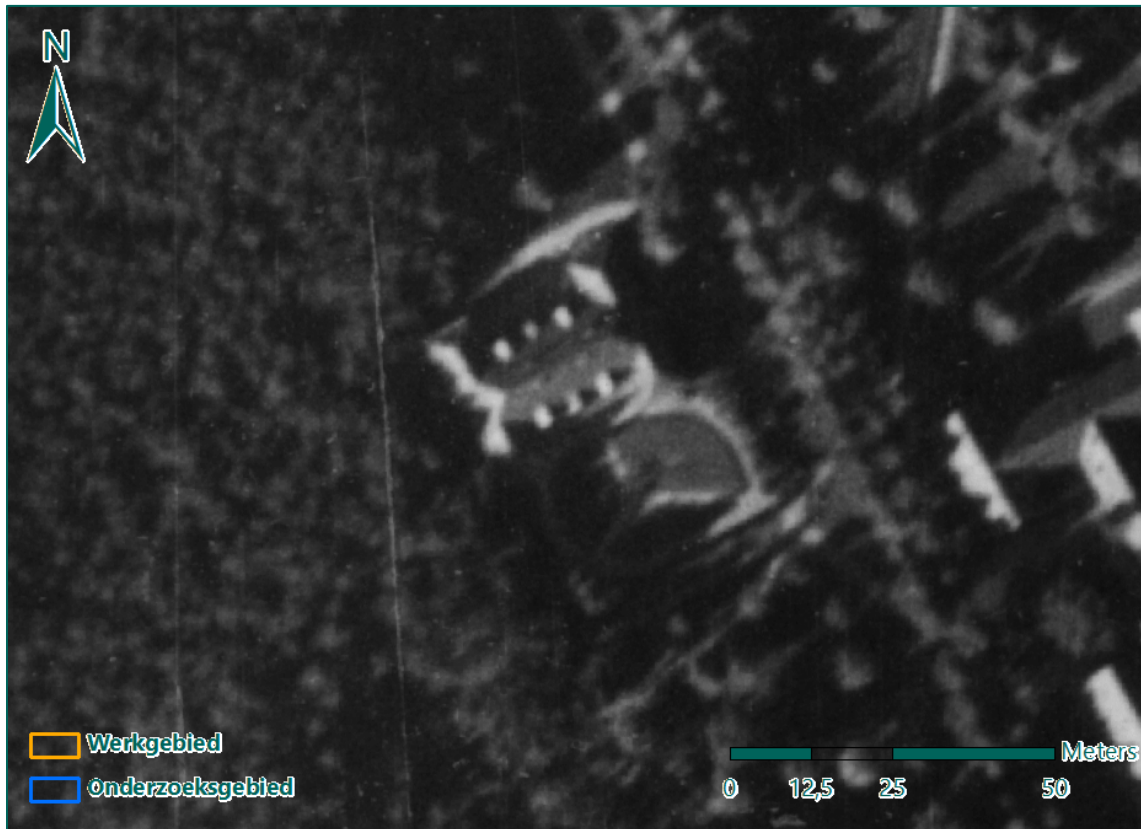
Figuur 20: Paviljoen St. Ghislain op een luchtfoto d.d. 6 oktober 1944.

Bij de luchtaanval op 5 oktober 1944 waren de Duitse stellingen in de bossen op het St. Anna terrein vermoedelijk het doelwit. In het bosgebied naast St. Ghislain is echter geen schade waarneembaar van de luchtaanval op luchtfoto's van 6 oktober 1944. Op deze luchtfoto's is tevens geen schade waarneembaar aan het paviljoen St. Ghislain, zie Figuur 20. Aangenomen wordt dat de bommenlast en boordmunitie in het bos terecht zijn gekomen. Het is niet uit te sluiten dat mogelijk blindgangers in het bos zijn achtergebleven. Er is geen verdere informatie aangetroffen betreffende de beschieting door Engelse vliegtuigen. Derhalve kan naar aanleiding van de beschieting geen NGE-Risicogebied worden afgebakend ter plaatse van het werkgebied.

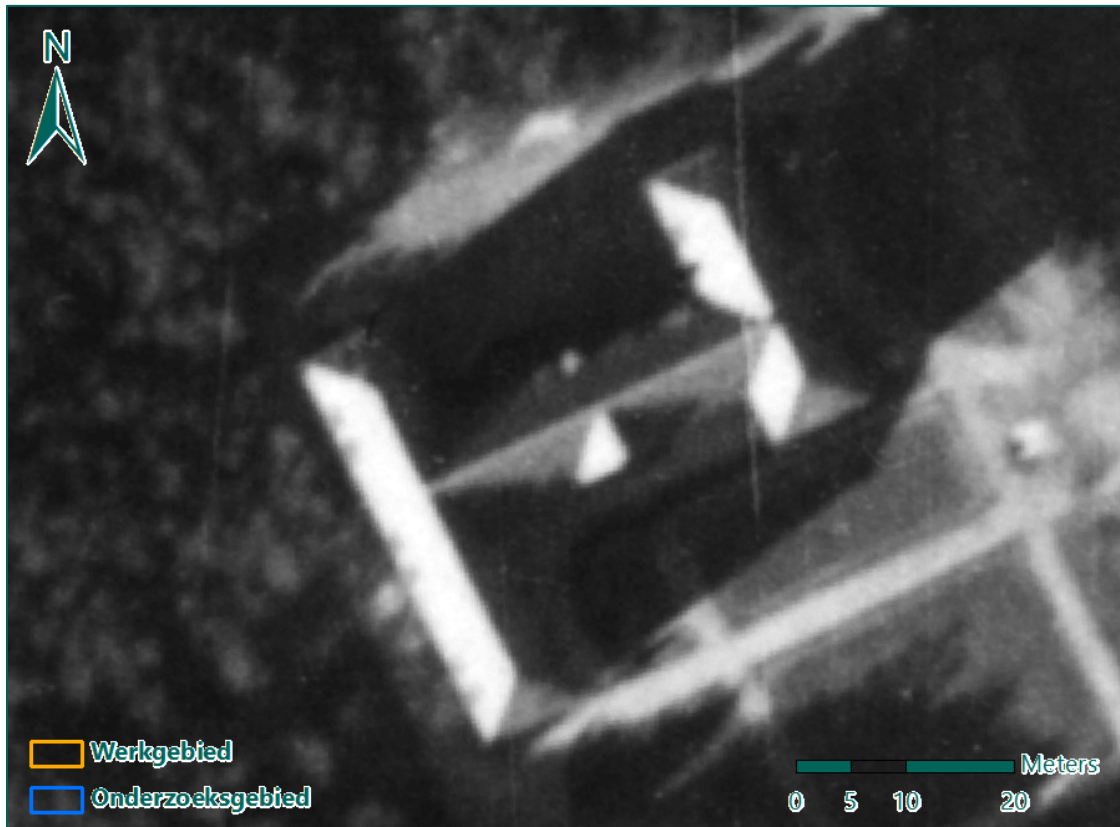
Figuur 21: Het Zusterhuis op een luchtfoto d.d. 6 oktober 1944.

In de literatuur wordt vermeld dat het Zustershuis geruime tijd in brand heeft gestaan. Op een luchtfoto van 15 oktober 1944 is schade waarneembaar aan het Zustershuis (zie Figuur 21 en Figuur 22), maar niet aan de getroffen paviljoens. In de ORB's van de Engelse luchtmacht (zie bijlage 6) wordt vermeld dat op 13 oktober 1944 een Duitse Nebelwerfer (raketwerper) werd geneutraliseerd in de omgeving van Venray en dat verschillende zoekacties zijn gedaan in het noordwesten van Venray naar Duitse Nebelwerfers. Deze gegevens zijn echter afkomstig van de Auster Squadrons, die dienden als verkenningsvliegtuigen. Het lijkt uitgesloten dat de verkenningsvliegtuigen van de Auster Squadrons zelf de aanval hebben uitgevoerd. Het is echter niet uit te sluiten dat brandbommen in het bosgebied zijn beland en als blindganger in de grond zijn terechtgekomen, zie paragraaf 4.4.12.

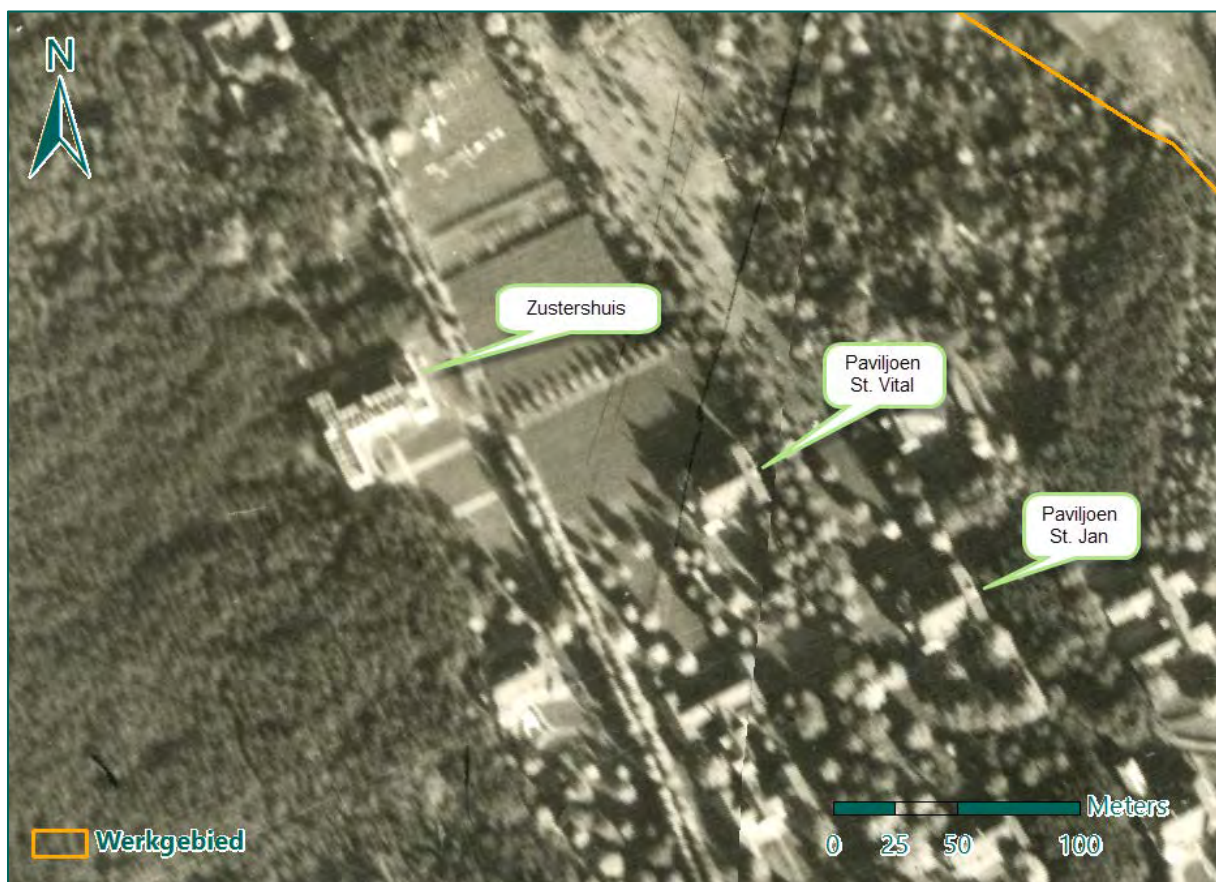
Figuur 23: Gebouwen die zijn getroffen tijdens het bombardement op 13 oktober 1944 op een uitsnede van een luchtfoto d.d. 15 oktober 1944.

Rond 15.00 uur op 13 oktober 1944 werd het St. Anna terrein getroffen door enkele brandbommen, zo blijkt uit de literatuur (zie bijlage 3). Het Zustershuis en de paviljoenen St. Vital en St. Jan werden door de brandbommen getroffen. Het doelwit van de aanval zouden het Zustershuis en het daarachterliggende bos zijn, aangezien de Engelsen meenden dat Duitse soldaten daar aanwezig waren. In Figuur 23 zijn het doelwit van de luchtaanval en de getroffen gebouwen van het St. Annagesticht te zien.

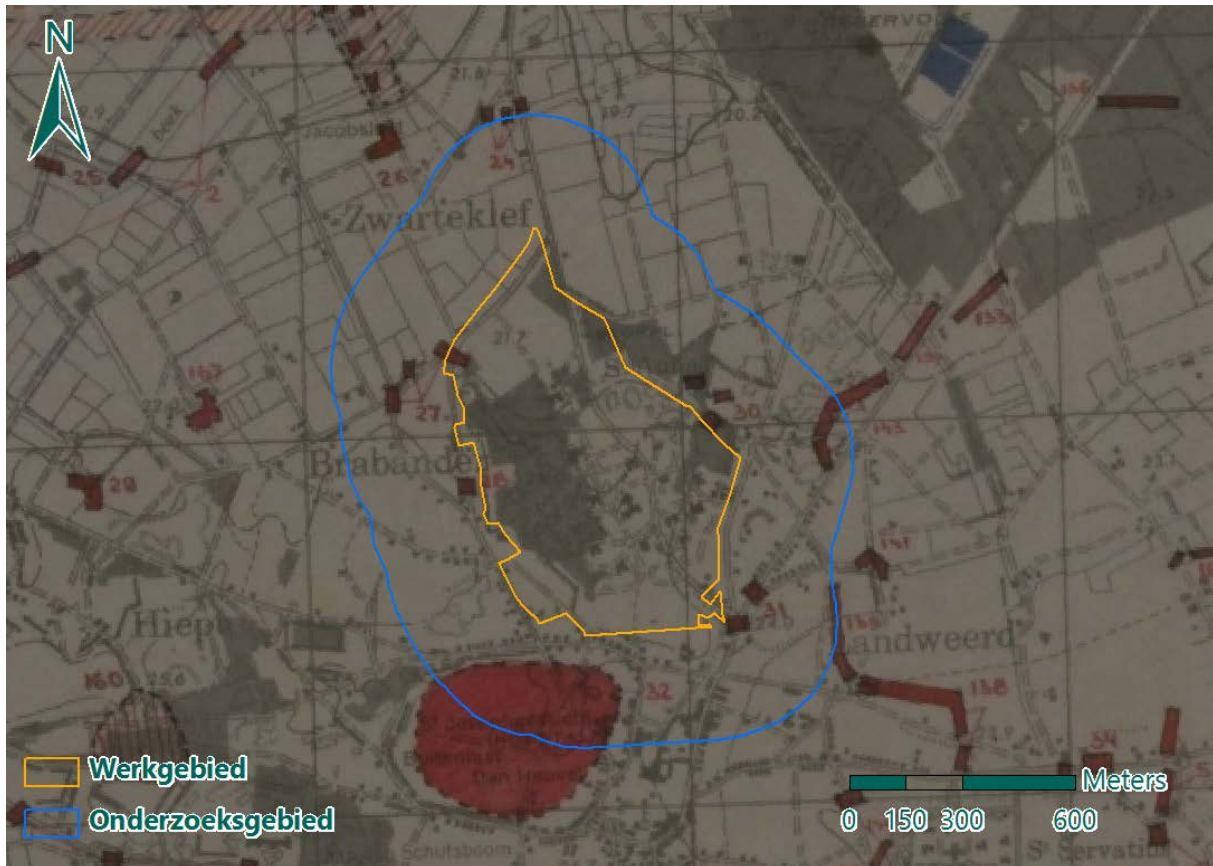
Figuur 29: Mijnenveldkaart EOD.

De EOD heeft de mijnenveldkaart aangeleverd. Indien er zich mijnenvelden bevinden dan zijn deze met rood aangegeven. Zoals blijkt uit Figuur 29 bevonden zich mijnenvelden in en nabij het onderzoeksgebied.

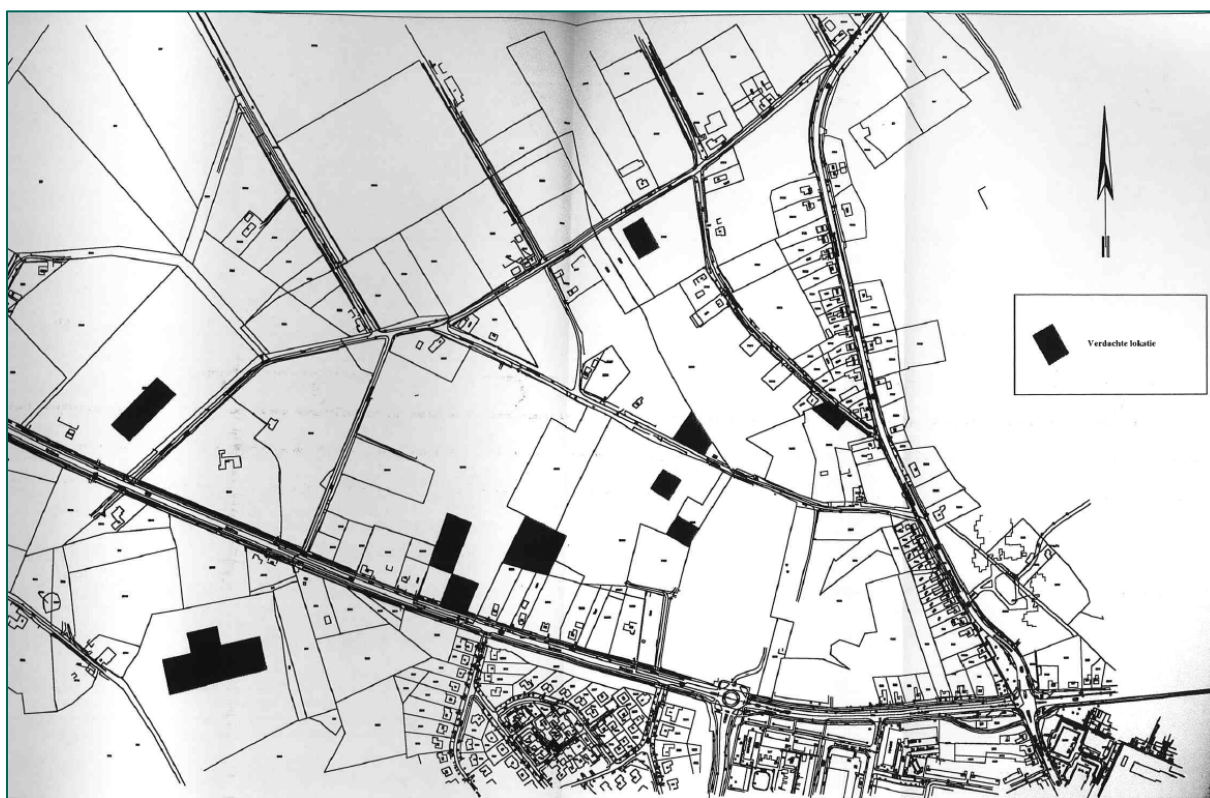
Figuur 30: Verdachte gebieden binnen het onderzoeksgebied Brabander-rest uit het onderzoek van T&A Survey uit 2002 naar aanleiding van het bombardement op 30 september 1944.

In opdracht van de gemeente Venray voerde T&A Survey in 2002 een historisch onderzoek uit naar de aanwezigheid van NGE in de bodem op het terrein Brabander-rest te Venray. Dit terrein ligt direct ten westen van het St. Anna terrein en ten noordwesten van het centrum van Venray. In het onderzoek concludeert T&A Survey dat zich binnen het onderzoeksgebied nog NGE kunnen bevinden. Vandaar dat enkele gebieden als verdacht zijn afgebakend, zie Figuur 30.

Net als bij het onderzoek naar de aanwezigheid van NGE op het St. Anna terrein, concludeert T&A Survey dat slechts globale afbakening van verdachte gebieden mogelijk is, aangezien weinig concrete informatie beschikbaar is. De verdachte gebieden zijn afgebakend aan de hand van een luchtfoto van 6 oktober 1944 na het luchtbombardement op het St. Anna terrein op 30 september 1944. Daarnaast is het gebied volgens T&A Survey tevens verdacht op landmijnen, KKM en artilleriegranaten. Vanwege enkele vondsten van NGE na de oorlog en aangezien het onderzoeksgebied Brabander-rest zich ten westen bevindt van het St. Anna terrein, oordeelt T&A Survey dat het niet verwonderlijk is als NGE in het onderzoeksgebied terecht zijn gekomen.

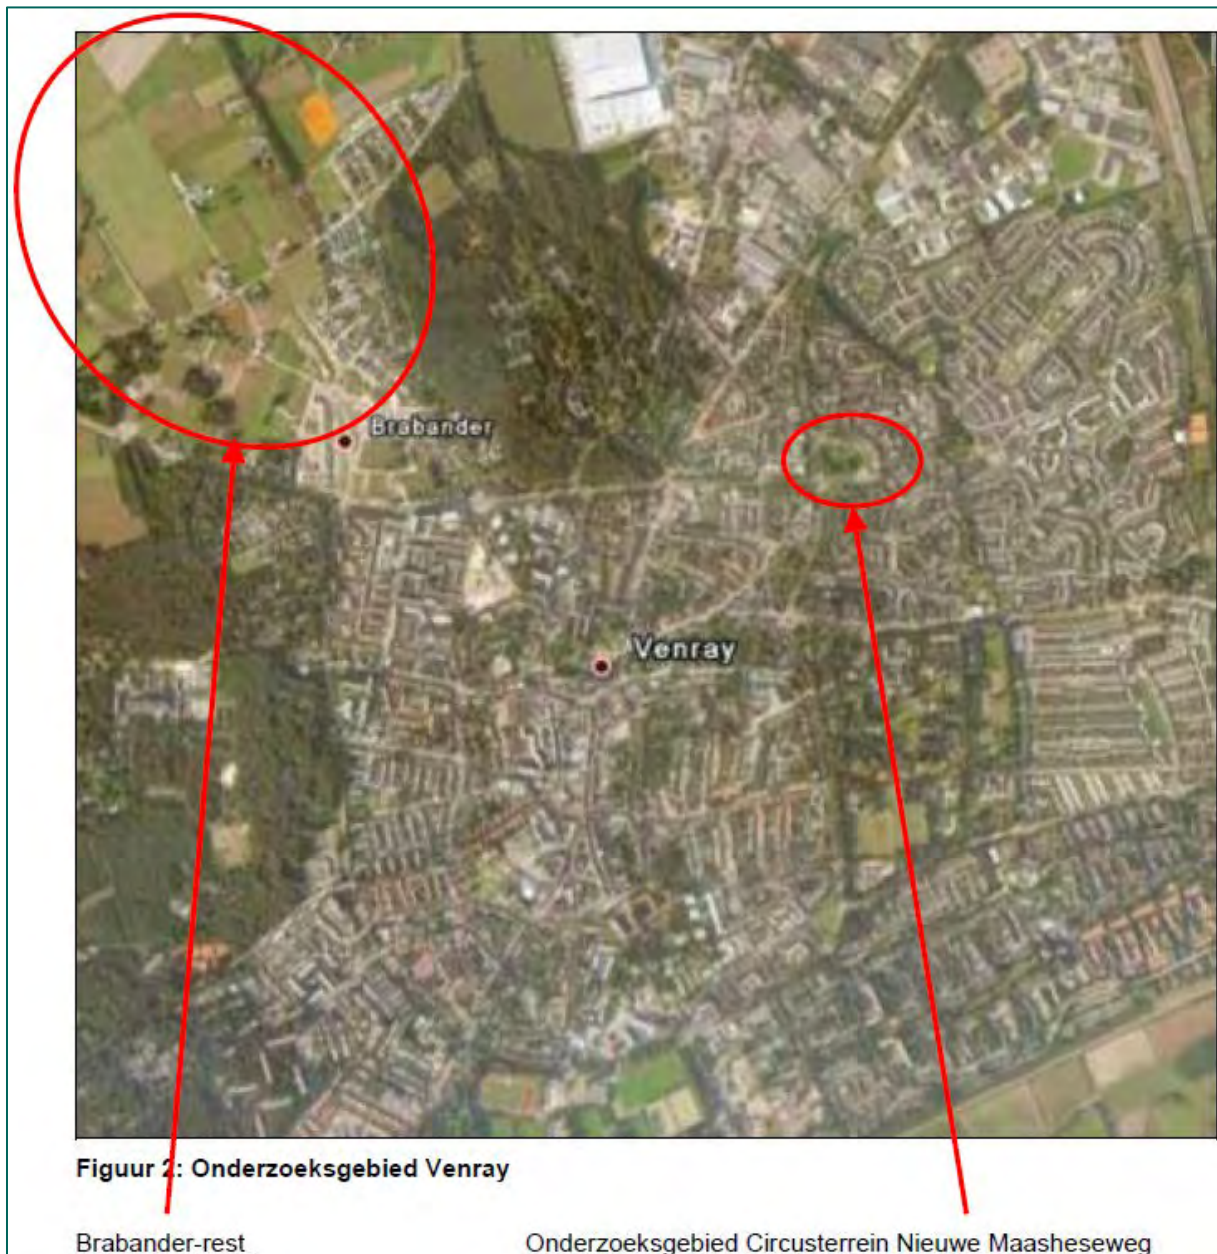
Figuur 31: Het onderzoeksgebied zoals aangeduid in het oriënterend historisch vooronderzoek van REASeuro uit 2007.

REASeuro voerde in 2007 een oriënterend historisch onderzoek uit voor de gemeente Venray naar mogelijk achtergebleven NGE op het Circusterrein aan de Nieuwe Maasheseweg in Venray. Naar aanleiding van verschillende oorlogshandelingen in Venray en omgeving werd geconcludeerd dat er in Venray en de nabije omgeving een sterk verhoogd risico is op het aantreffen van NGE. Het onderzoeksgebied is te zien in Figuur 31.
