VERKENNEND BODEMONDERZOEK + VER-  
KENNEND ONDERZOEK ASBEST IN BODEM  
EN PUIN

HORSTERWEG 33

TE CASTENRAY

| <b>Datum</b> | 13 juli 2018 |

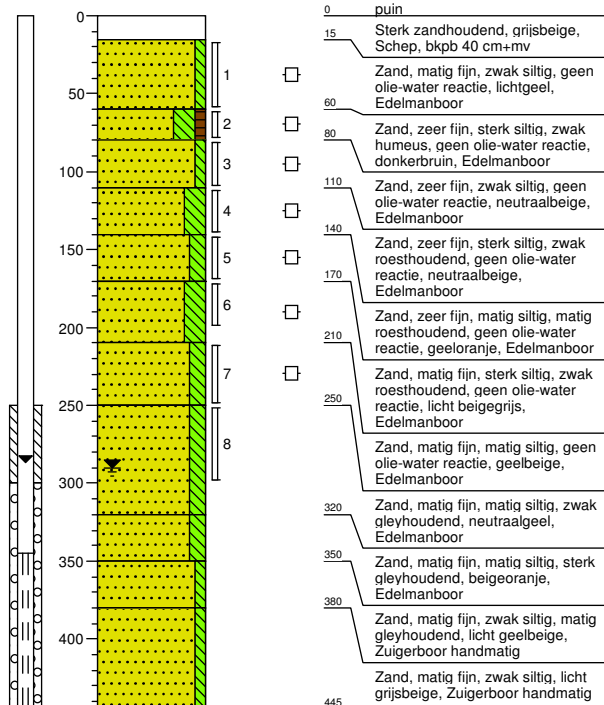
| Gat/boring | Einddiepte<br>(m -mv) | Traject (m -mv) | Waargenomen verontreinigingen |
|---|---|---|---|
| A02 | 1,0 | 0,0-0,2 | volledig asfalt, asfaltgranulaat |
| | | 0,2-0,5 | brokken asfalt, volledig puin |

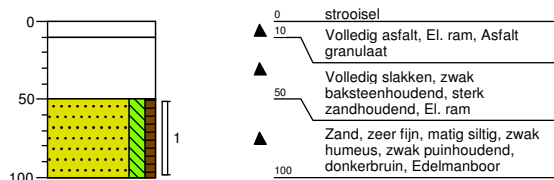
| Gat/boring | Einddiepte<br>(m -mv) | Traject (m -mv) | Waargenomen verontreinigingen |
|---|---|---|---|
| A06 | 1,0 | 0,0-0,1 | volledig asfalt, asfaltgranulaat |
| | | 0,1-0,5 | volledig slakken, zwak baksteen |

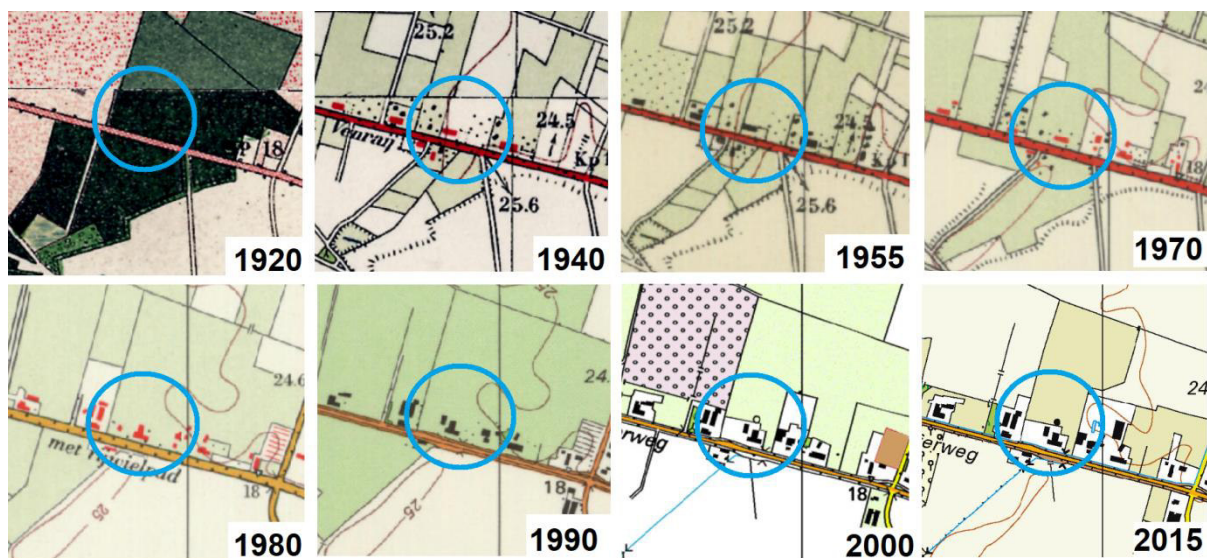
**Figuur 1.** Uitsneden historisch kaartmateriaal

Volgens historisch kaartmateriaal maakt de onderzoekslocatie, alsmede de directe omgeving ervan tot 1920 deel uit van een natuurgebied (bos en heide). In de periode 1920-1940 is het natuurgebied ontgonnen en in gebruik genomen als landbouwgrond. Op de onderzoekslocatie is destijds een boerderij opgericht. In de periode 1970-1980 is de boerderij uitgebreid met een veestal. In de periode 1980-1990 is een tweede stal gerealiseerd. Hierna is in de periode 1990-2000 een mestbassin gerealiseerd (zie figuur 1). Tot op heden is het gebruik niet wezenlijk veranderd. In figuur 1 is het gebruik van de onderzoekslocatie door de jaren heen weergegeven.
