HISTORISCH BODEMONDERZOEK

GEIJSTERSEWEG (ONG.)

TE WANSSUM

# Rapportage historisch bodemonderzoek

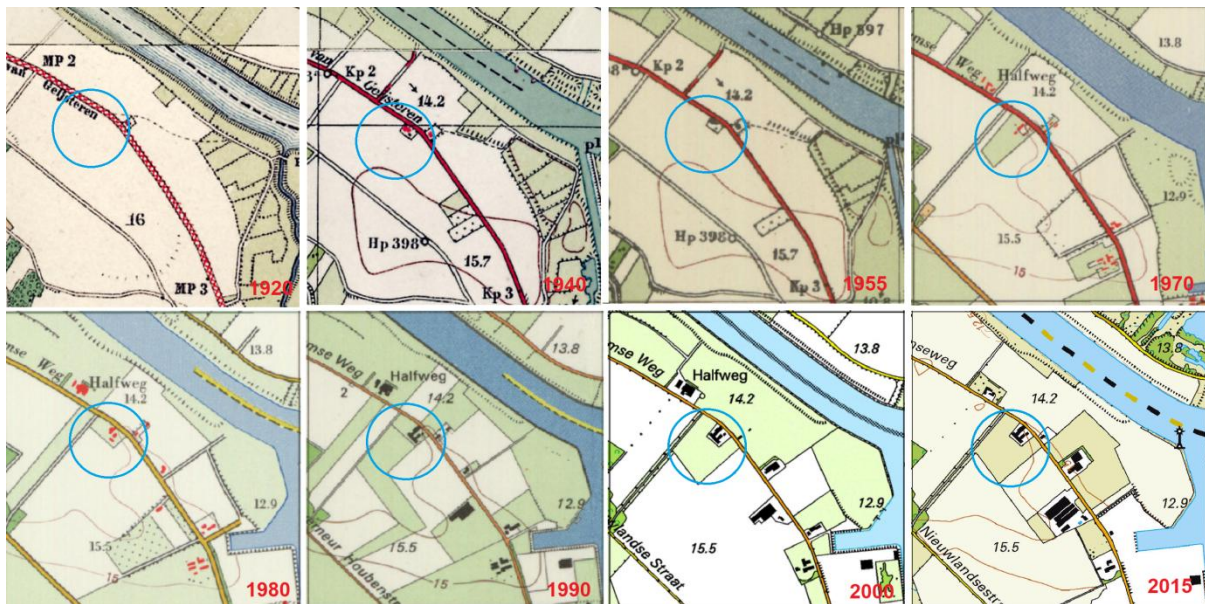
Figuur I. Historisch kaartmateriaal

Volgens historisch kaartmateriaal uit de periode 1920-2015 was de locatie, alsmede de omgeving ervan, destijds in agrarisch gebruik (weide) en werd extensief bewoond (figuur I). Tot op heden is dit gebruik van de onderzoekslocatie niet wezenlijk veranderd.

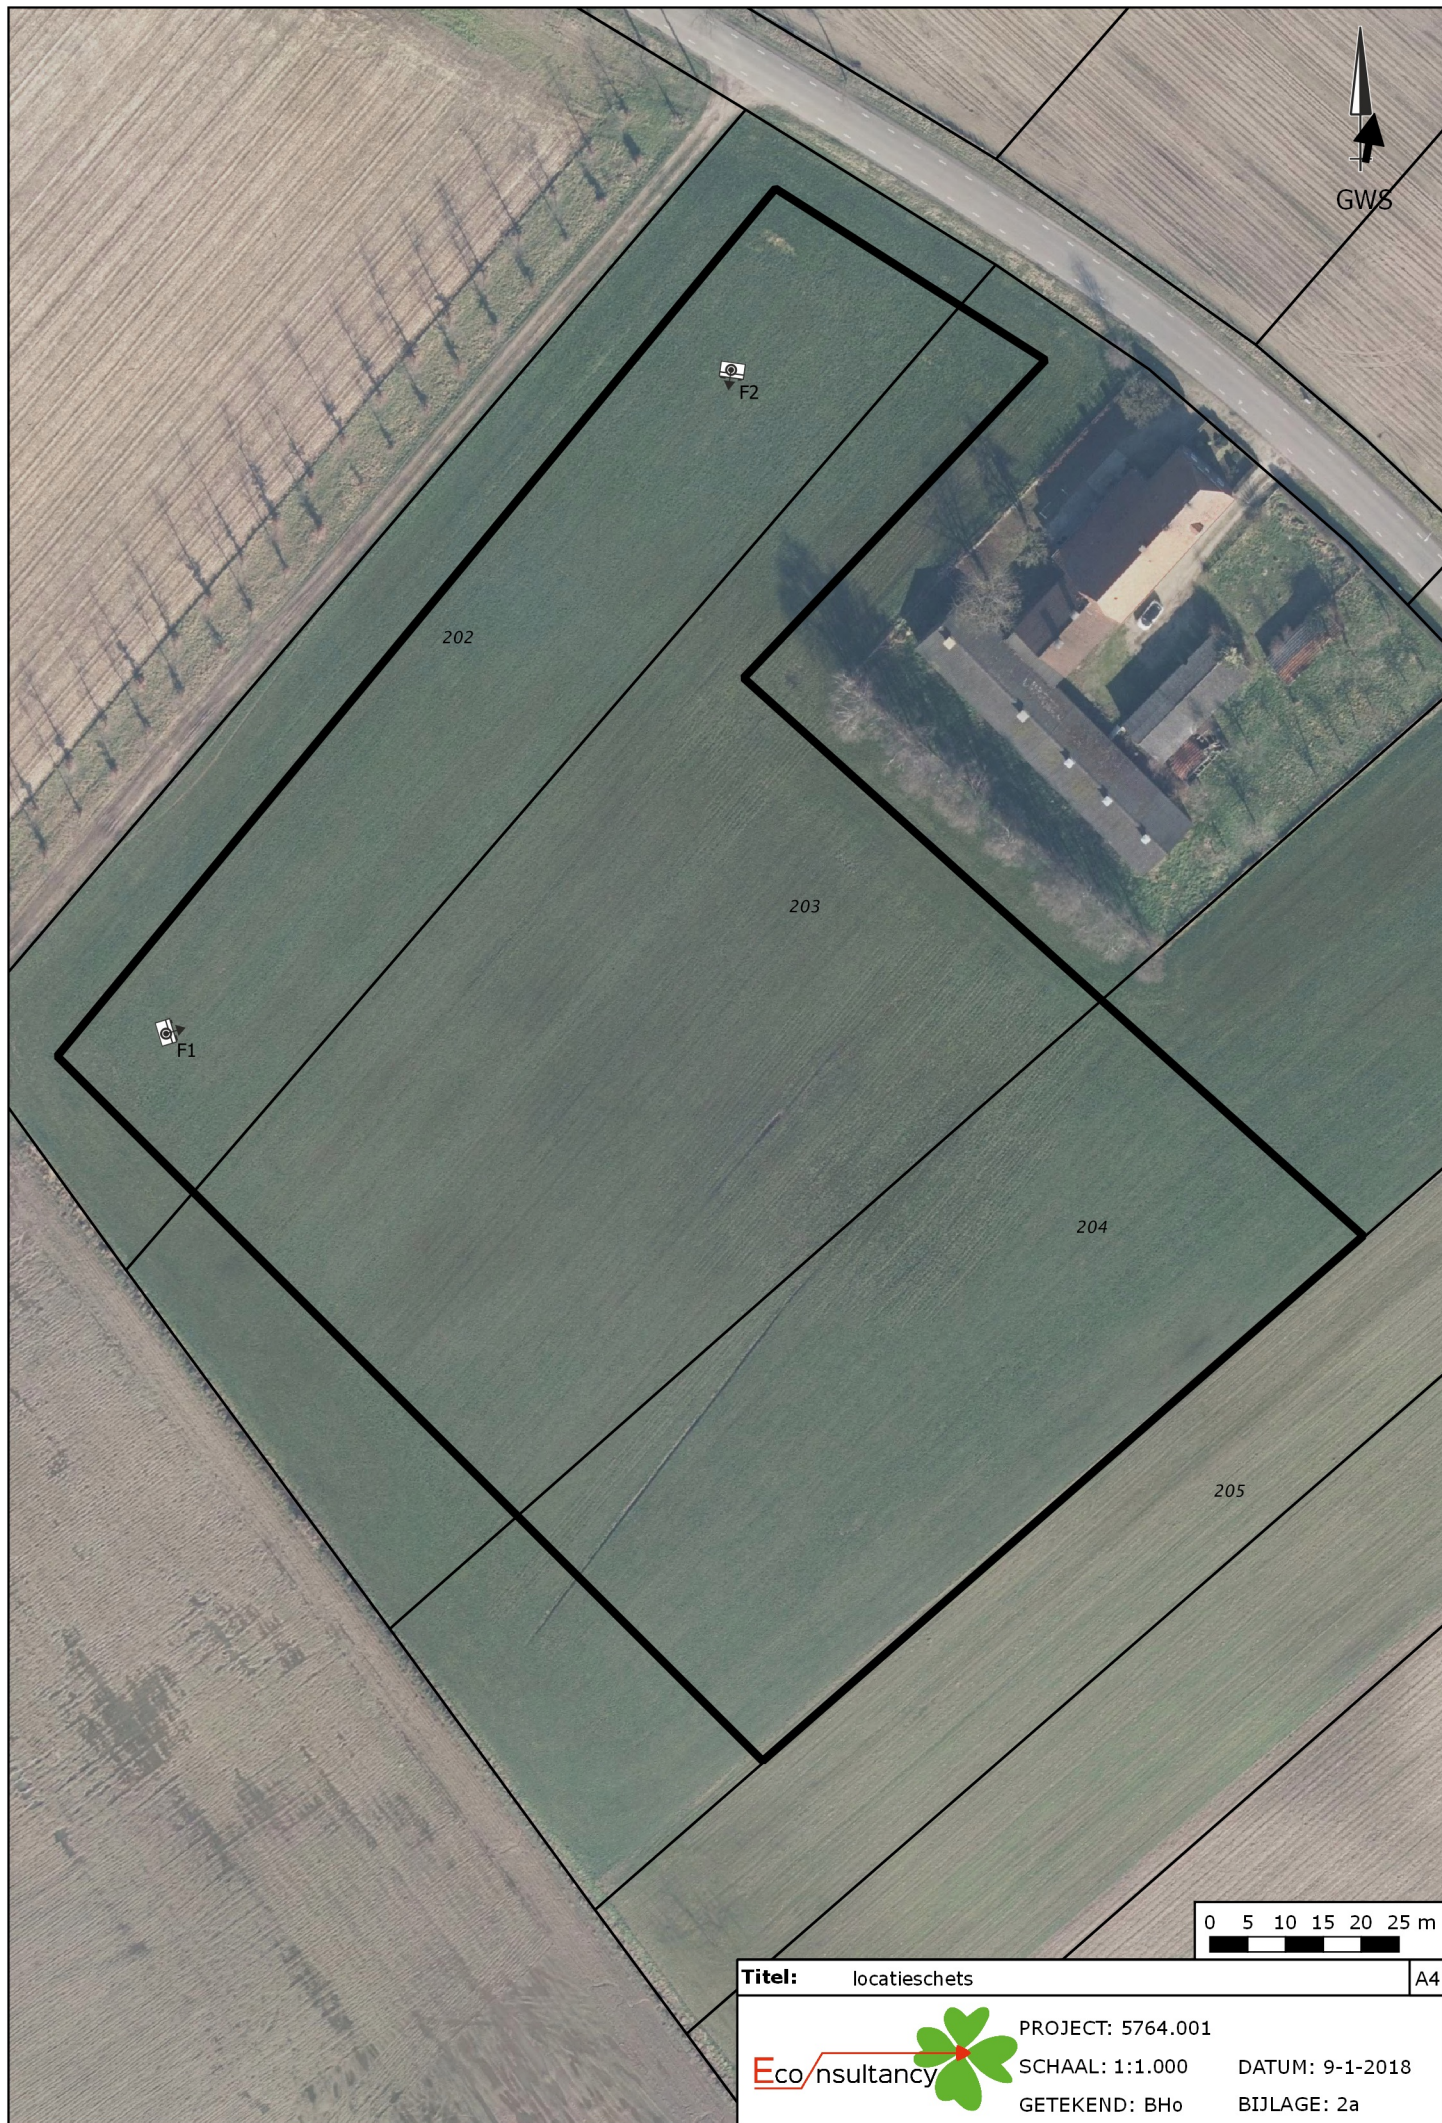
**Titel:** locatieschets A4

De onderzoekslocatie is momenteel in gebruik als landbouwgrond en heeft voor zover bekend altijd een agrarische bestemming gehad. In bijlage 2a is de huidige situatie op een locatieschets weergegeven. Bijlage 2b bevat enkele foto's van de onderzoekslocatie.

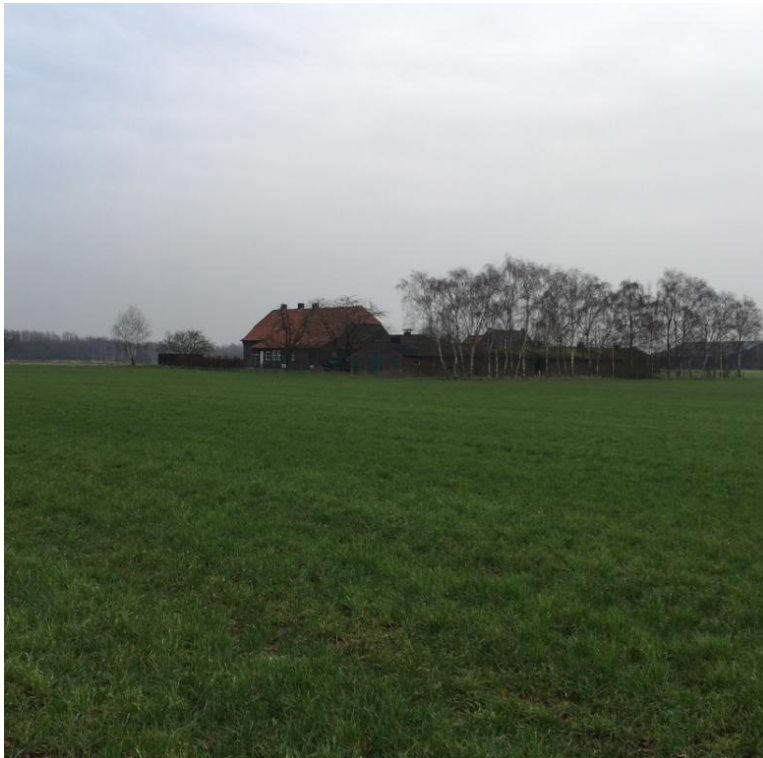
Foto 1.

De tijdens de terreininspectie aangetroffen situatie komt overeen met de locatiegegevens, zoals deze zijn opgenomen in hoofdstuk 4. Op de onderzoekslocatie zijn geen mogelijke bronnen voor een grond- en/of grondwaterverontreiniging aangetroffen.

Op het maaiveld zijn geen asbestverdachte materialen waargenomen.
