VERKENNEND BODEMONDERZOEK

BEEKWEG 44

TE VENRAY

# Rapportage verkennend bodemonderzoek

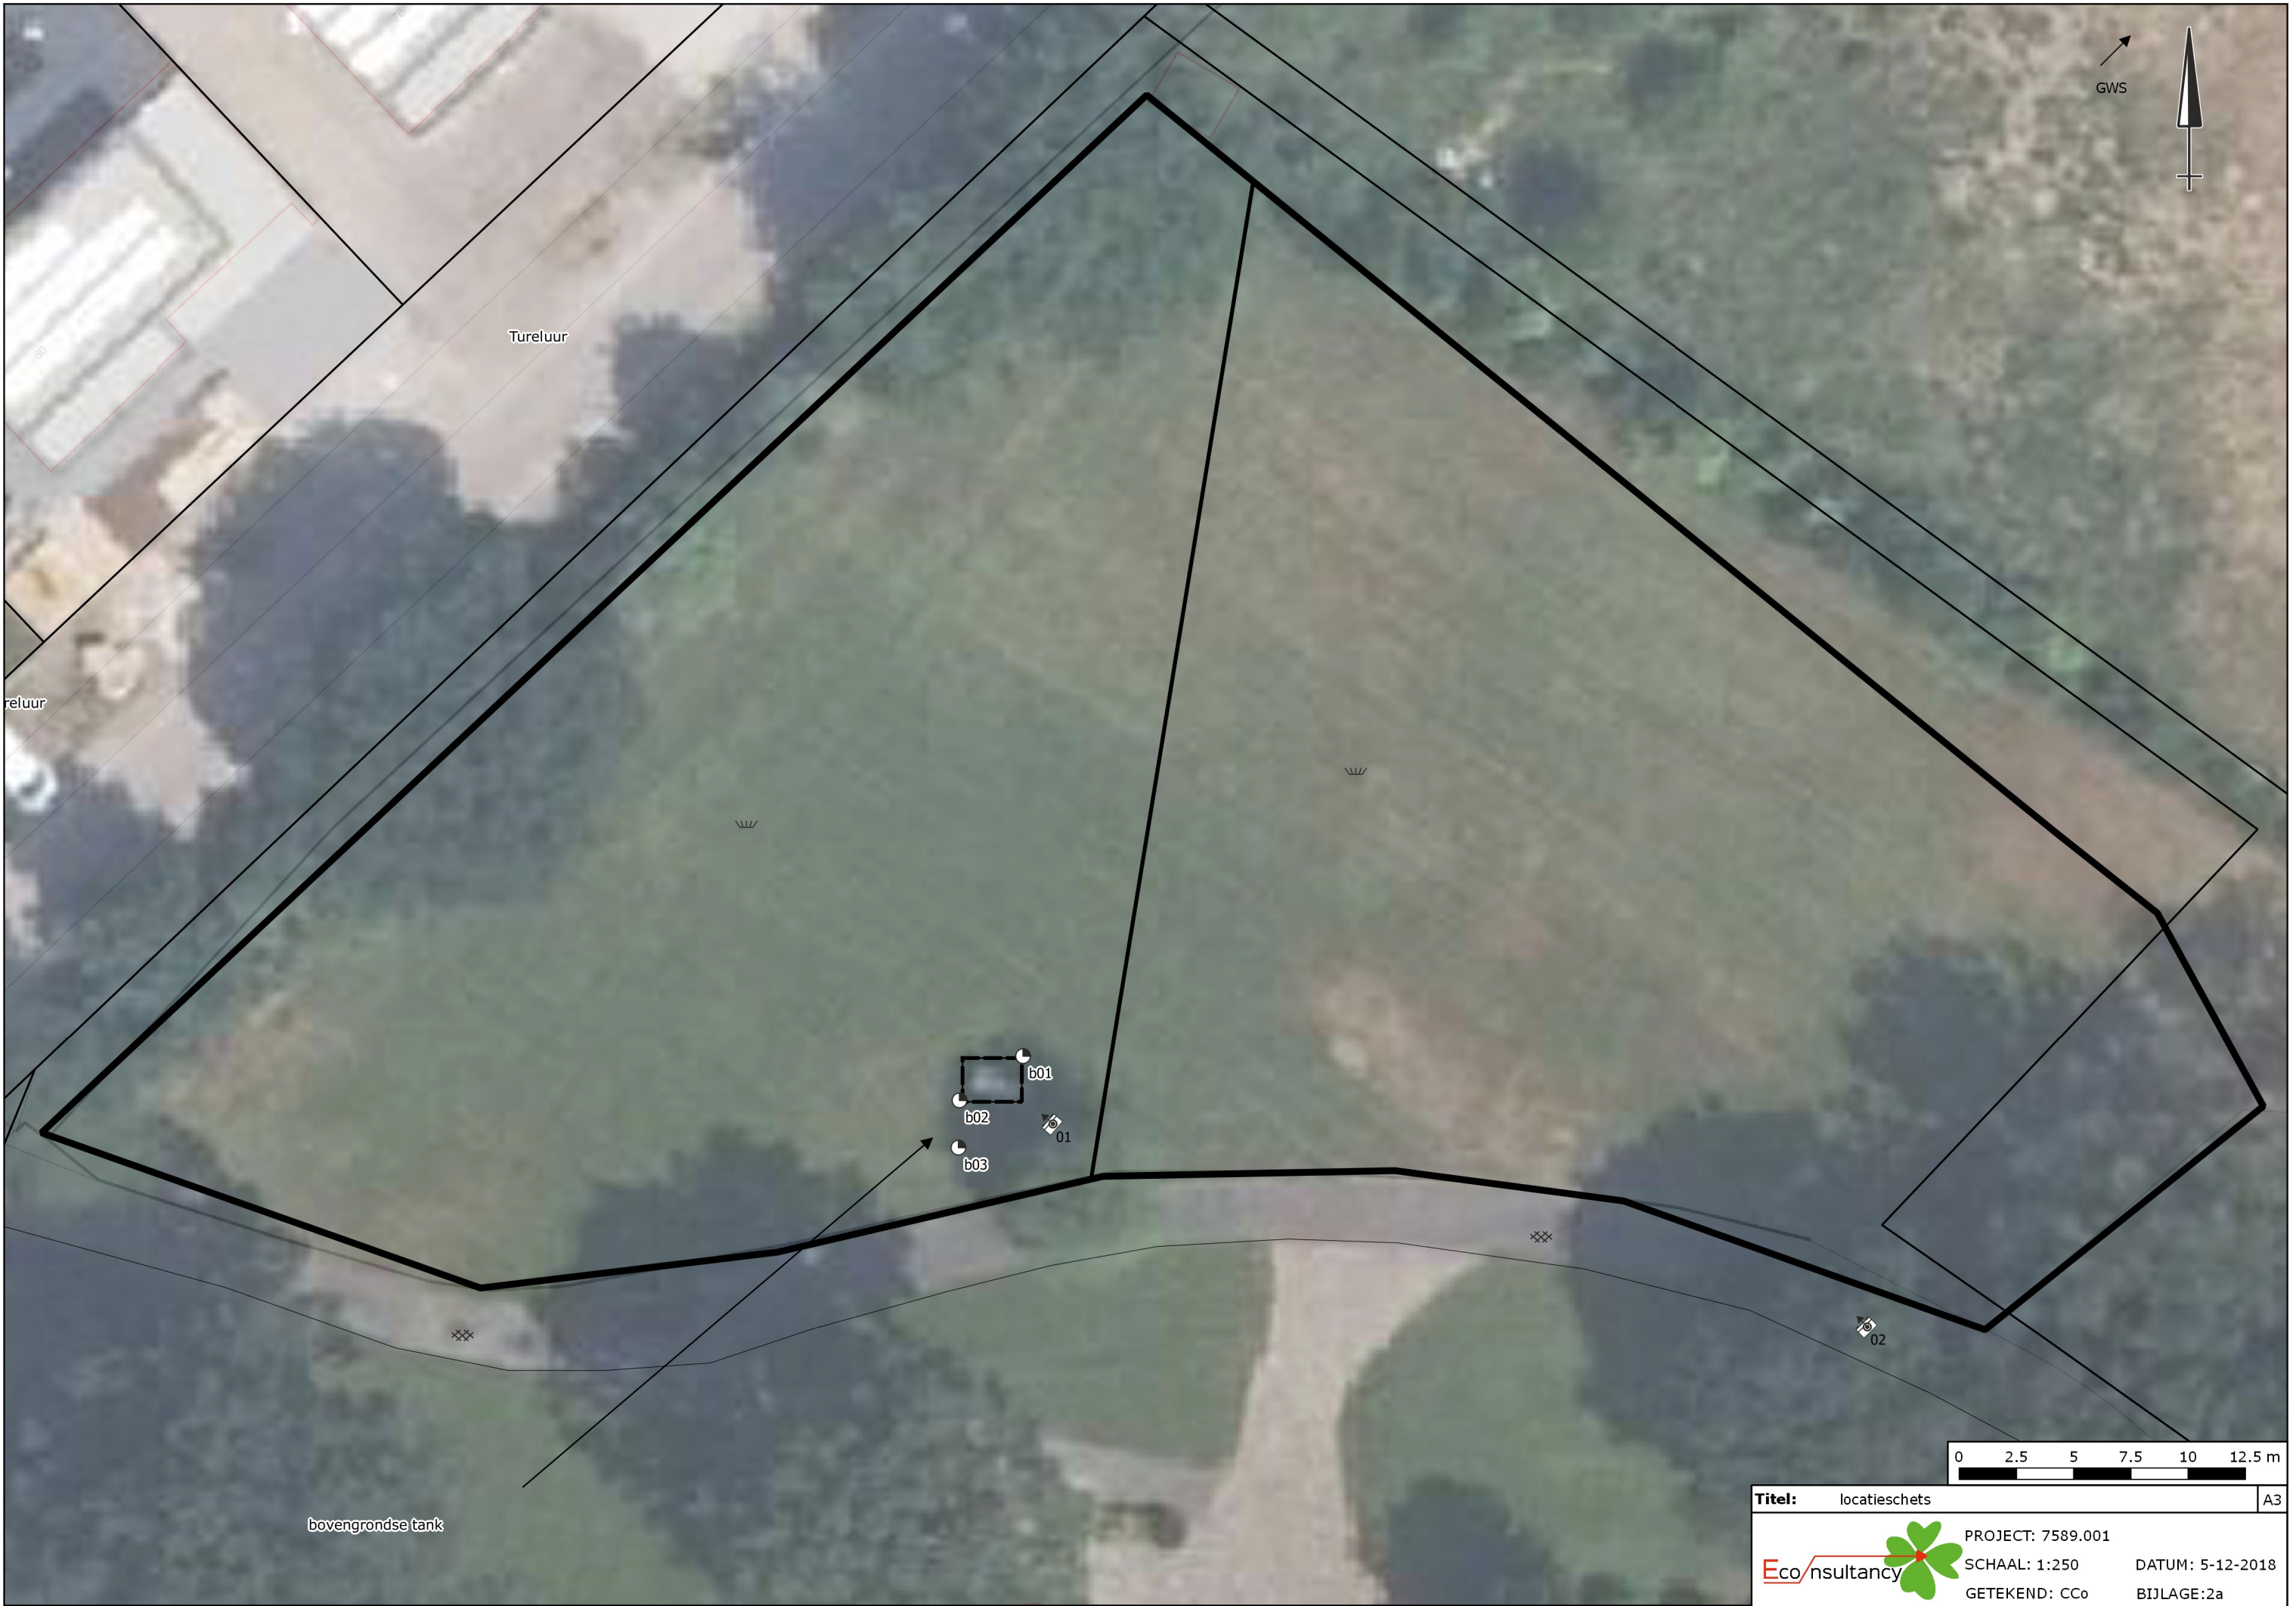
De onderzoekslocatie is momenteel onbebouwd. De locatie is grotendeels in gebruik als siertuin, behorend bij het woonhuis. Op de onderzoekslocatie is een bovengrondse huisbrandolie tank gelegen. Met betrekking tot de HBO tank zijn bij de gemeente Venray geen gegevens bekend. De bovengrondse tank heeft een geschatte inhoud van 3.000 liter en het vul- en ontluchtingspunt bevinden zich bovenop de tank. Verder loopt er een leiding richting het woonhuis.

In bijlage 2a is de huidige situatie op een locatieschets weergegeven. Bijlage 2b bevat enkele foto's van de onderzoekslocatie.
