## VERKENNEND BODEMONDERZOEK

HOOFDSTRAAT 37

TE OIRLO

| <b>Rapportnummer</b> | 6749.001 |

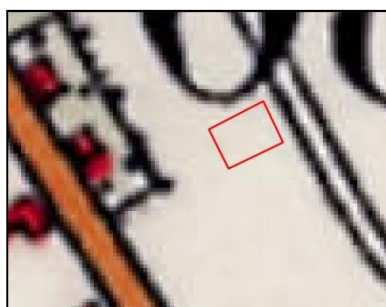
Figuur 1. 1925

Volgens historisch kaartmateriaal uit omstreeks 1925 was de locatie, alsmede de omgeving ervan, destijds in agrarisch gebruik (weide) en werd extensief bewoond (figuur 1). Het perceel waar de onderzoekslocatie deel van uitmaakt is vanaf circa 1952 bebouwd. Er is sindsdien meerdere malen bebouwing op het perceel bijgebouwd (figuur 2). De onderzoekslocatie is echter altijd onbebouwd gebleven. Sinds 2012 is de huidige bebouwing, aangrenzend aan de onderzoekslocatie, gerealiseerd en is de onderzoekslocatie in gebruik genomen als tuin (figuur 3).

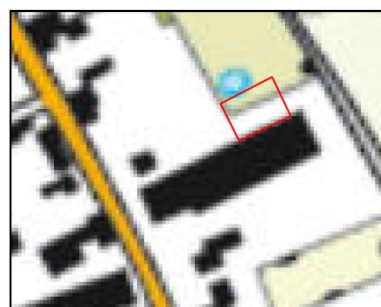
Figuur 3. 2012

De onderzoekslocatie is in gebruik als tuin bij de aanwezige bebouwing. Er bevinden zich enkele bomen op de onderzoekslocatie, evenals een houtopslag. In bijlage 2a is de huidige situatie op een locatieschets weergegeven. Bijlage 2b bevat enkele foto's van de onderzoekslocatie.

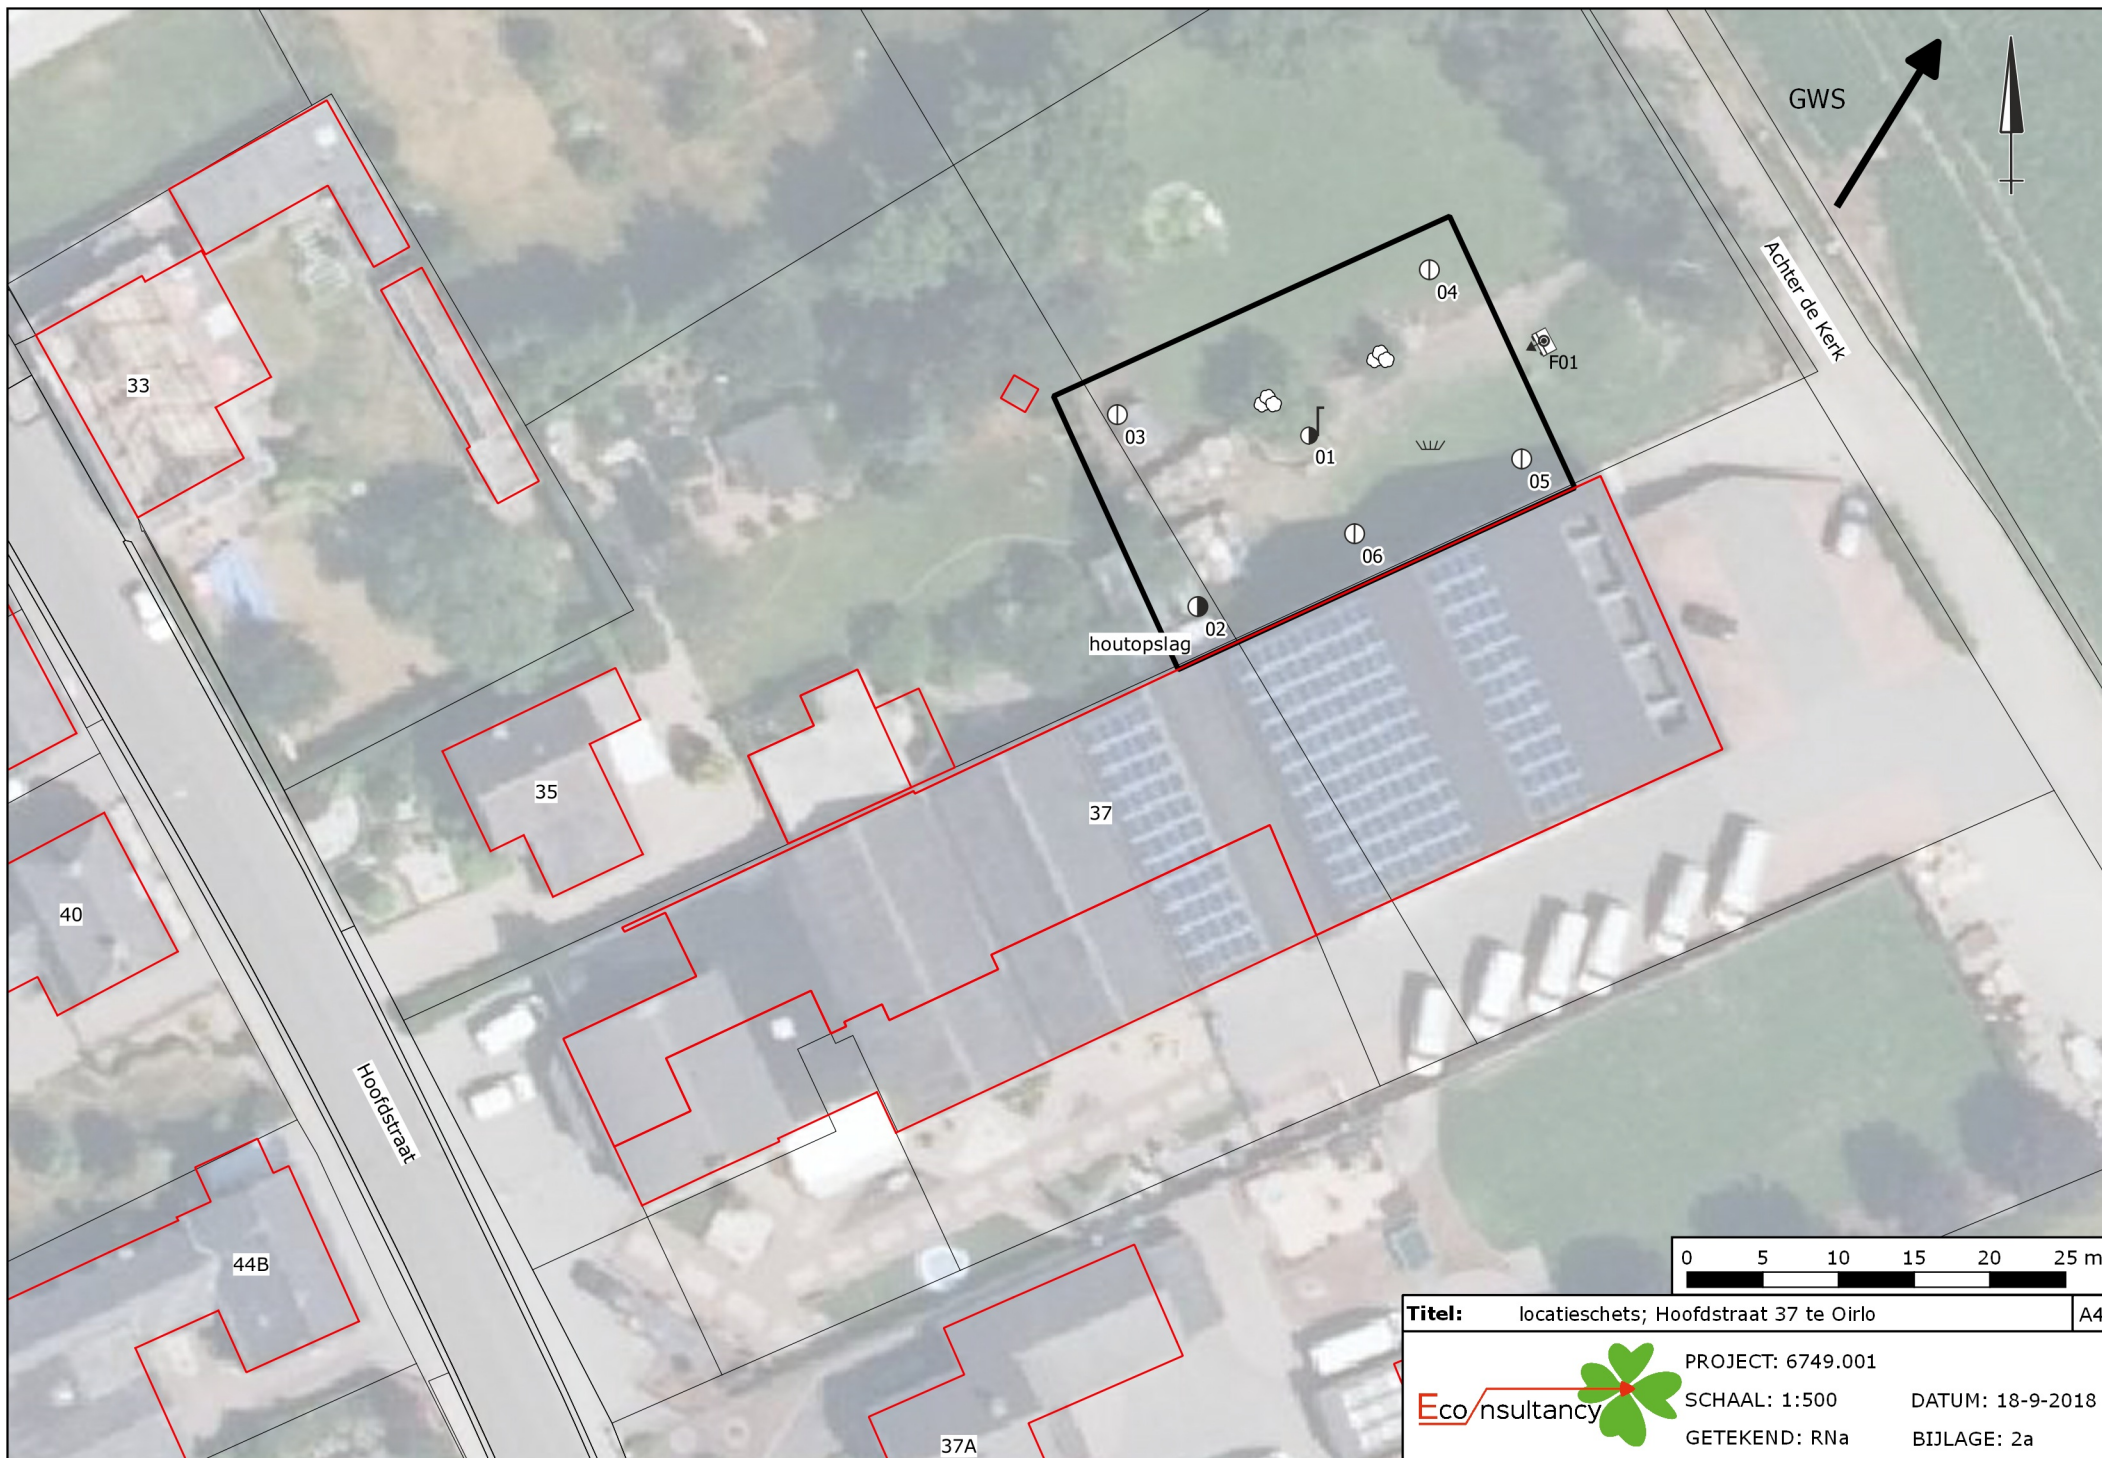
Tijdens het opstellen van het boorplan is rekening gehouden met de doelstellingen en de richtlijnen, die geformuleerd zijn in de inleiding. Daarnaast is rekening gehouden met de gegevens voortvloeiend uit het vooronderzoek en de ligging van kabels en leidingen. Daar het grondwater zich dieper dan 5,0 m -mv bevindt, heeft er conform de NEN 5740 geen grondwateronderzoek plaatsgevonden. Bijlage 2a bevat de locatieschets met daarop aangegeven de situering van de boorpunten. In bijlage 3 zijn de boorprofielen opgenomen.

In het totaal zijn er met behulp van een edelmanboor 6 boringen geplaatst; 4 boringen tot 0,5 m -mv, 1 boring tot 2,0 m -mv en 1 boring tot 5,0 m -mv. Van het opgeboorde materiaal is een boorbeschrijving conform de NEN 5104 gemaakt en zijn er grondmonsters genomen over trajecten van ten hoogste 0,5 m, waarbij bodemlagen met verontreinigingskenmerken of een afwijkende textuur separaat bemonsterd zijn.

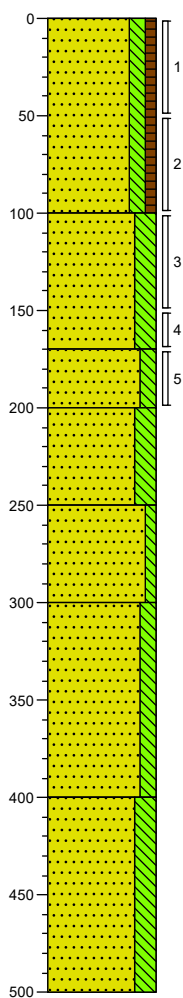
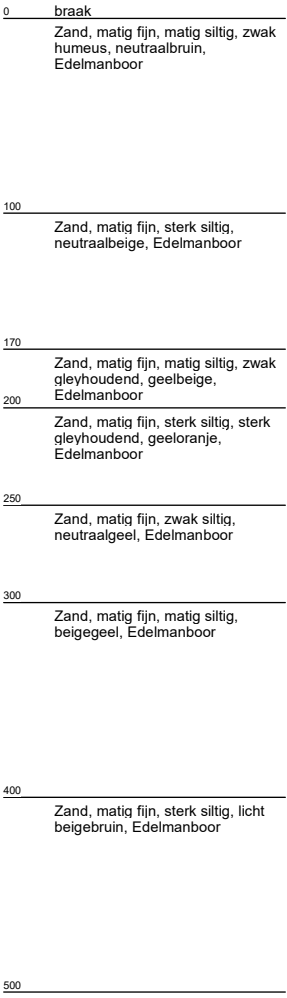
Boring: 01

De bovengrond bestaat voornamelijk uit zwak humeus, sterk siltig, matig fijn zand. De ondergrond bestaat uit matig tot uiterst siltig, matig fijn zand. De ondergrond is plaatselijk zwak tot sterk gleyhoudend.

In het opgeboorde materiaal zijn zintuiglijk geen verontreinigingen waargenomen.
