VERKENNEND BODEMONDERZOEK

SINT JOZEFLAAN 44

TE SMAKT

# Rapportage verkennend bodemonderzoek

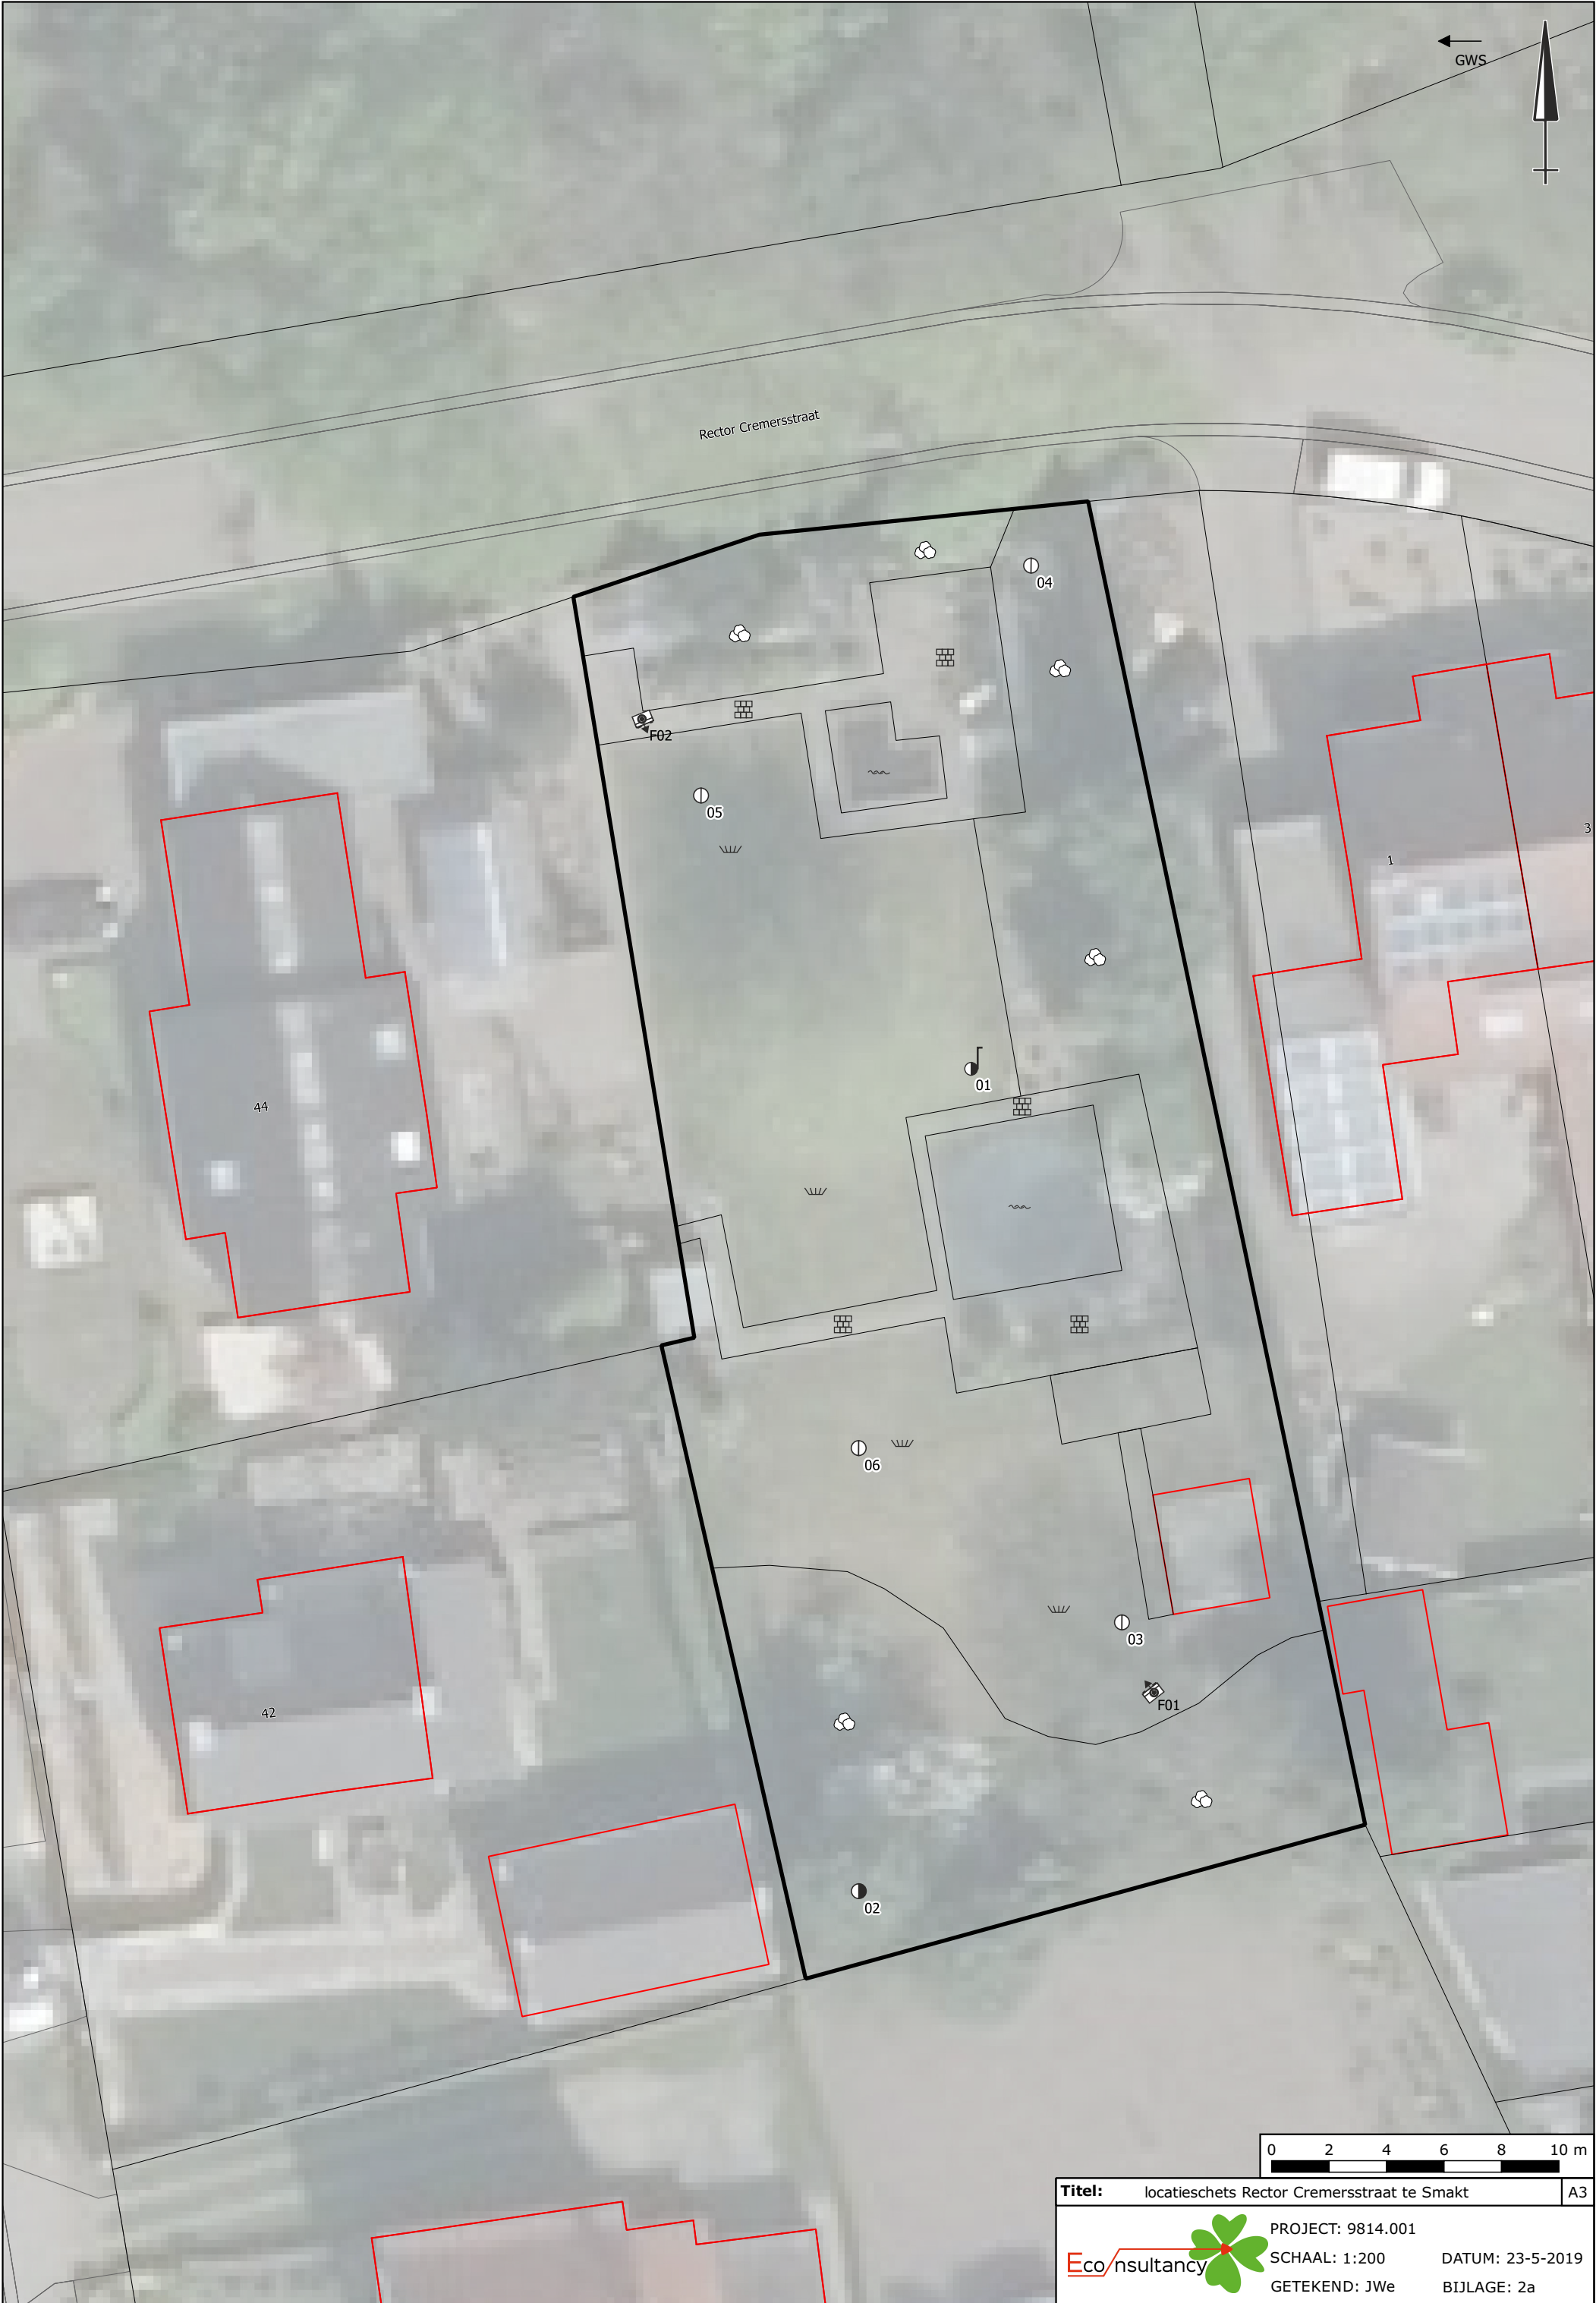
In bijlage 2a is de huidige situatie op een locatieschets weergegeven. Bijlage 2b bevat enkele foto's van de onderzoekslocatie.

In het totaal zijn er met behulp van een edelmanboor en zuigerboor 6 boringen geplaatst; 4 boringen tot 0,5 m -mv, 1 boring tot 2,0 m -mv en 1 boring tot 2,95 m -mv. Deze diepe boring is afgewerkt als peilbuis, teneinde de milieuhygiënische kwaliteit van het grondwater te kunnen bepalen. Van het opgeboorde materiaal is een boorbeschrijving conform de NEN 5104 gemaakt en zijn er grondmonsters genomen over trajecten van ten hoogste 0,5 m, waarbij bodemlagen met verontreinigingskenmerken of een afwijkende textuur separaat bemonsterd zijn.

Centraal op de onderzoekslocatie is een peilbuis (filterstelling 1,95-2,95 m -mv) geplaatst. De filterstelling is bepaald op basis van de grondwaterstand, zoals deze tijdens de veldwerkzaamheden op 16 mei 2019 is ingeschat.

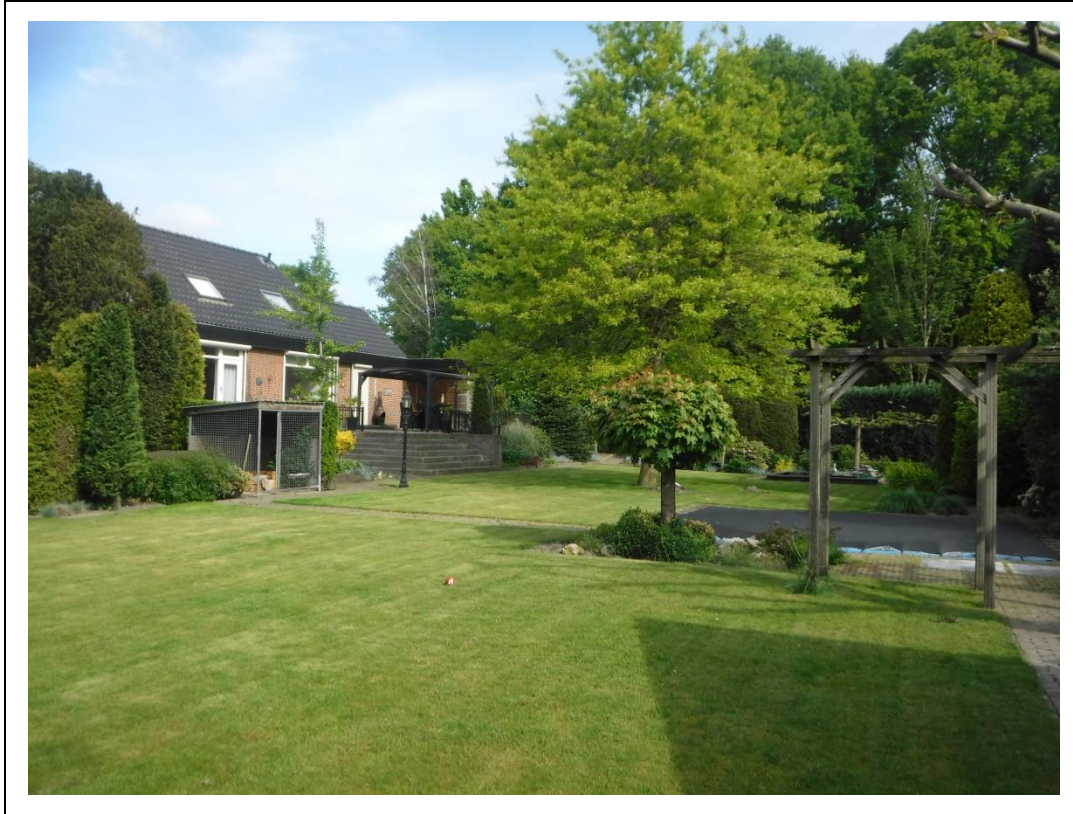
Foto 1.

Momenteel is de onderzoekslocatie in gebruik als siertuin behorend bij het woonhuis dat aan westelijke richting grenst aan de onderzoekslocatie.

Op het maaiveld zijn geen asbestverdachte materialen waargenomen.

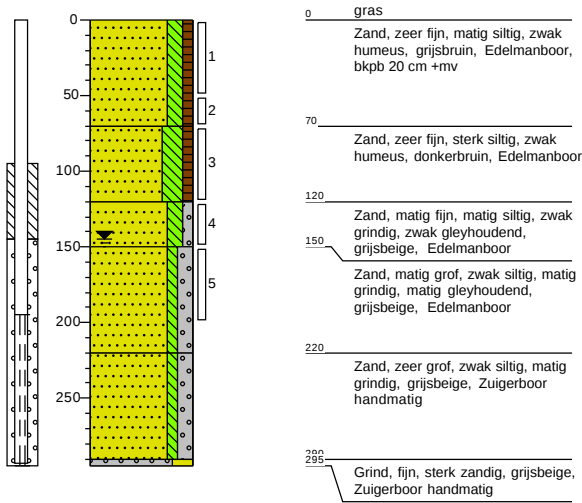
Boring: 01

De bodem bestaat voornamelijk uit zwak tot matig siltig, zeer fijn tot matig grof zand. Plaatselijk is de ondergrond matig grindig. De bovengrond is bovendien zwak humeus. De ondergrond is plaatselijk zwak gleyhoudend.

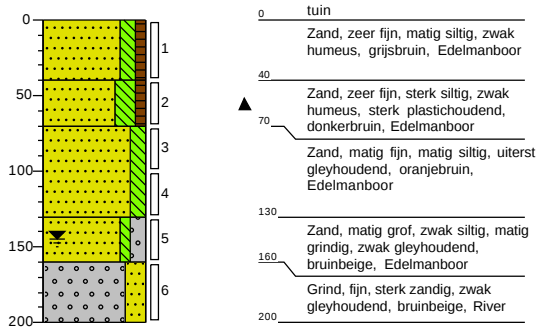
Boring: 02

Het opgeboorde materiaal ter plaatse van boring 02 is sterk plastichoudend (traject 0,40-0,70 m -mv). In het overige opgeboorde materiaal zijn zintuigelijk geen verontreinigingen waargenomen.
