VERKENNEND BODEMONDERZOEK EN  
VERKENNEND ONDERZOEK ASBEST  
IN PUIN/GROND

BONTEKOESTRAAT/EINDSTRAAT

TE VENRAY

| <b>Datum</b> | 17 januari 2020 |

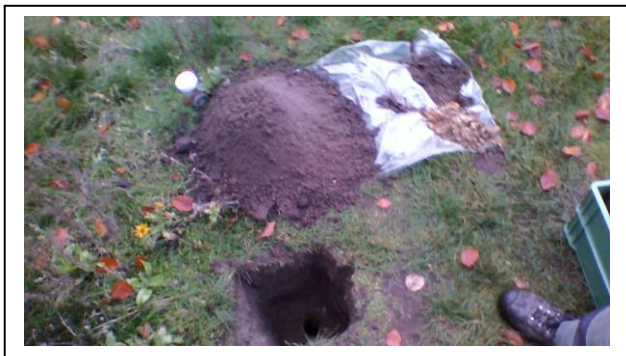
Foto 1. Asbestinspectiegat A02

| Gat/boring | Einddiepte gat/boring (m -mv) | Traject (m -mv) | Waargenomen verontreinigingen |
|---|---|---|---|
| A02 | 2,0 | 0,0-0,7 | zwak puinhoudend |

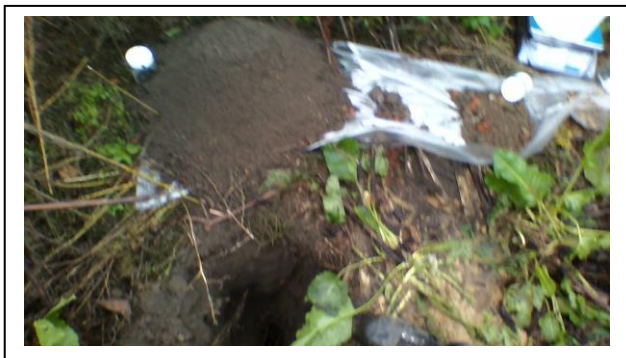
Foto 3. Asbestinspectiegat A04

| Gat/boring | Einddiepte gat/boring (m -mv) | Traject (m -mv) | Waargenomen verontreinigingen |
|---|---|---|---|
| A04 | 1,2 | 0,0-0,7 | zwak puinhoudend |

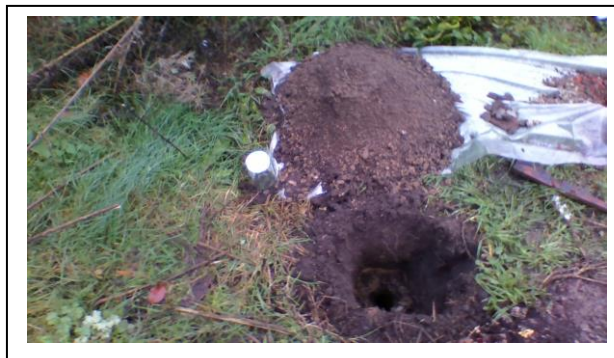
Foto 4. Asbestinspectiegat A05

| Gat/boring | Einddiepte gat/boring (m -mv) | Traject (m -mv) | Waargenomen verontreinigingen |
|---|---|---|---|
| A05 | 1,5 | 0,0-1,0 | zwak puinhoudend |

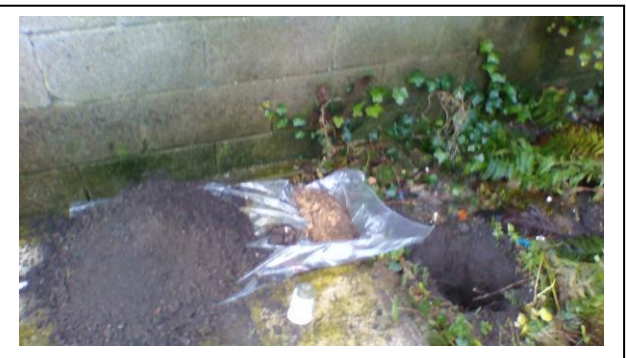
Foto 5. Asbestinspectiegat A06

| Gat/boring | Einddiepte gat/boring (m -mv) | Traject (m -mv) | Waargenomen verontreinigingen |
|---|---|---|---|
| A06 | 1,0 | 0,0-0,5 | zwak puinhoudend |

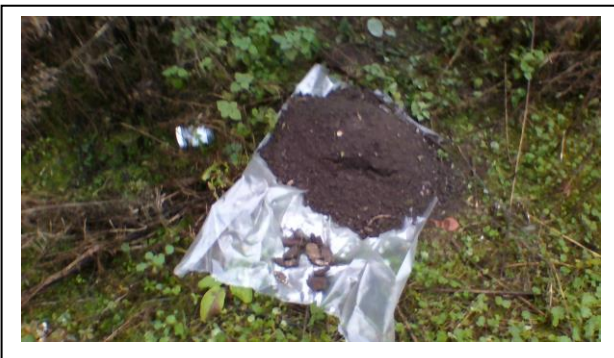
Foto 6. Asbestinspectiegat A11

| Gat/boring | Einddiepte gat/boring (m -mv) | Traject (m -mv) | Waargenomen verontreinigingen |
|---|---|---|---|
| A11 | 0,1 | 0,0-0,1 | zwak puinhoudend |

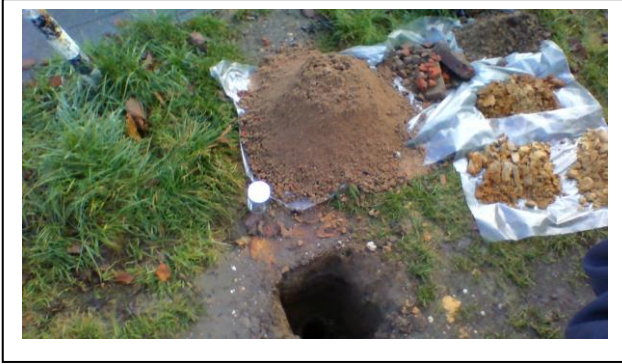
Foto 8. Asbestinspectiegat B02

| Boornummer | Einddiepte boring (m -mv) | Traject (m -mv) | Waargenomen verontreinigingen |
|---|---|---|---|
| B02 | 2,0 | 0,0-0,4 | sterk baksteenhoudend |

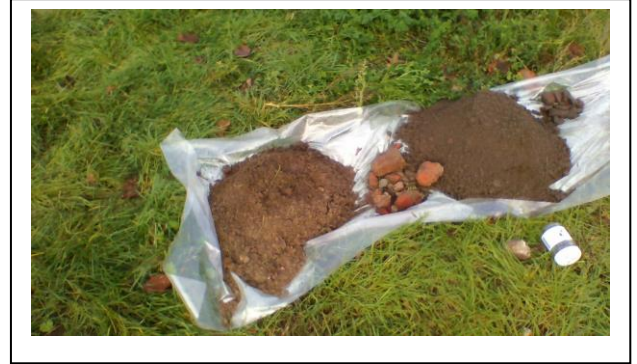
Foto 9. Asbestinspectiegat B03

| Boornummer | Einddiepte boring (m -mv) | Traject (m -mv) | Waargenomen verontreinigingen |
|---|---|---|---|
| B03 | 1,2<br>(gestuit op baksteen) | 0,0-0,12 | matig baksteenhoudend, zwak betonhoudend |
| | | 0,12-0,5 | matig dakpanhoudend |
| | | 0,5-1,2 | volledig baksteen |

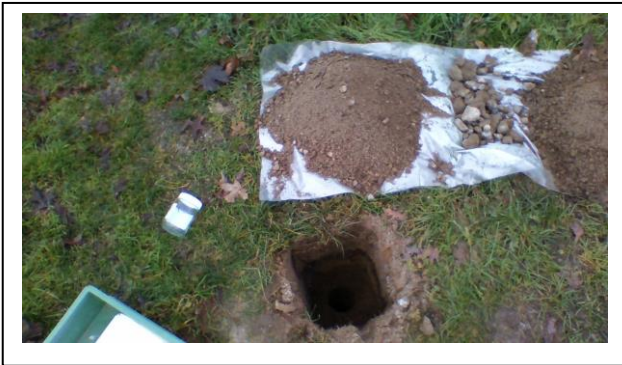
Foto 10. Asbestinspectiegat B04

| Boornummer | Einddiepte boring (m -mv) | Traject (m -mv) | Waargenomen verontreinigingen |
|---|---|---|---|
| B04 | 1,0 | 0,0-0,2 | sterk betonhoudend |

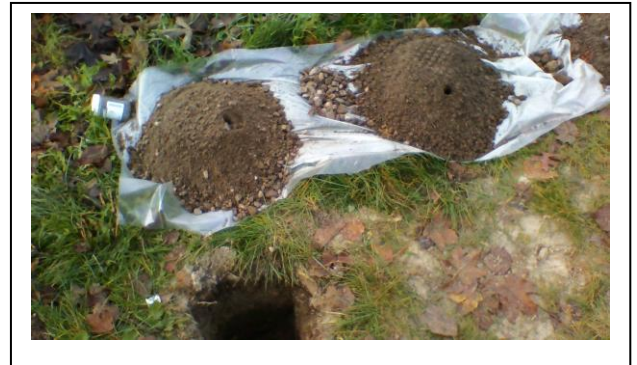
Foto 11. Asbestinspectiegat B05

| Boornummer | Einddiepte boring (m -mv) | Traject (m -mv) | Waargenomen verontreinigingen |
|---|---|---|---|
| B05 | 2,0 | 0,2-0,7 | matig baksteenhoudend, zwak betonhoudend |
| | | 0,7-1,5 | matig baksteenhoudend |
