VERKENNEND BODEMONDERZOEK

BERKENSTRAAT 2

TE BLITTERSWIJCK

# Rapportage verkennend bodemonderzoek

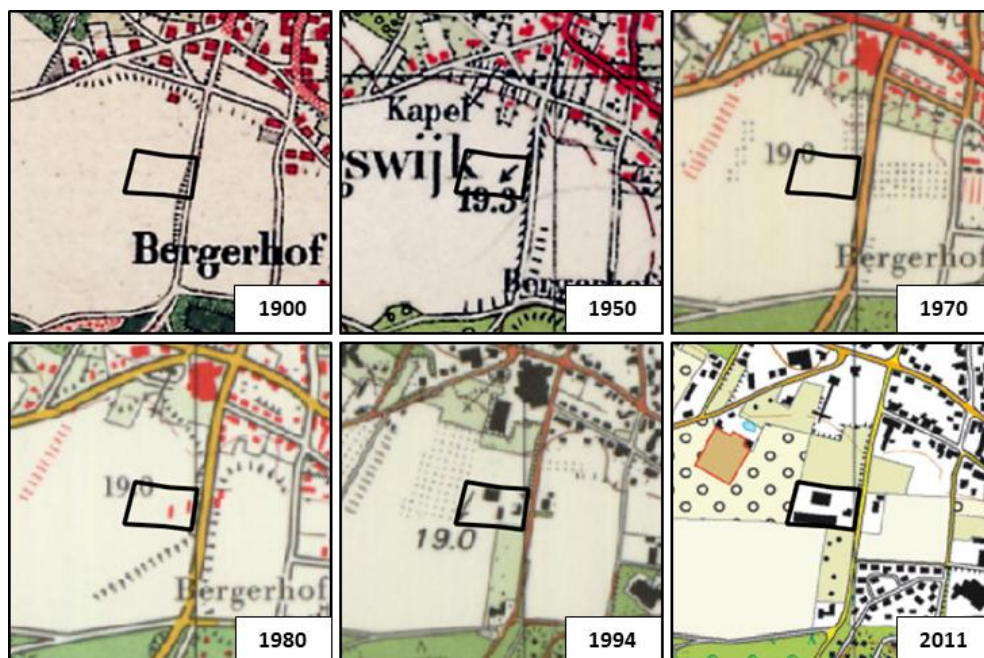
Uit historisch kaartmateriaal uit de periode 1900 - 1980 blijkt, dat de onderzoekslocatie een agrarische bestemming had. Volgens historisch kaartmateriaal raakt omstreeks 1980 de onderzoekslocatie bebouwd en is dit medio jaren '90 verder uitgebreid. Op basis van de Basisregistratie Adressen en Gebouwen (BAG) blijkt het woonhuis echter in 1969 gebouwd te zijn en het bedrijfspand in 1975. In 2010 is op het westelijk deel van de locatie een schuur verwijderd waarna in 2011 is op het zuidelijk deel van de locatie een nieuwe loods is gerealiseerd. Nadien is de onderzoekslocatie niet meer wezenlijk veranderd. Figuur 1 geeft enkele uitsneden van het historisch kaartmateriaal weer.

**Figuur 1. Uitsneden historisch kaartmateriaal**

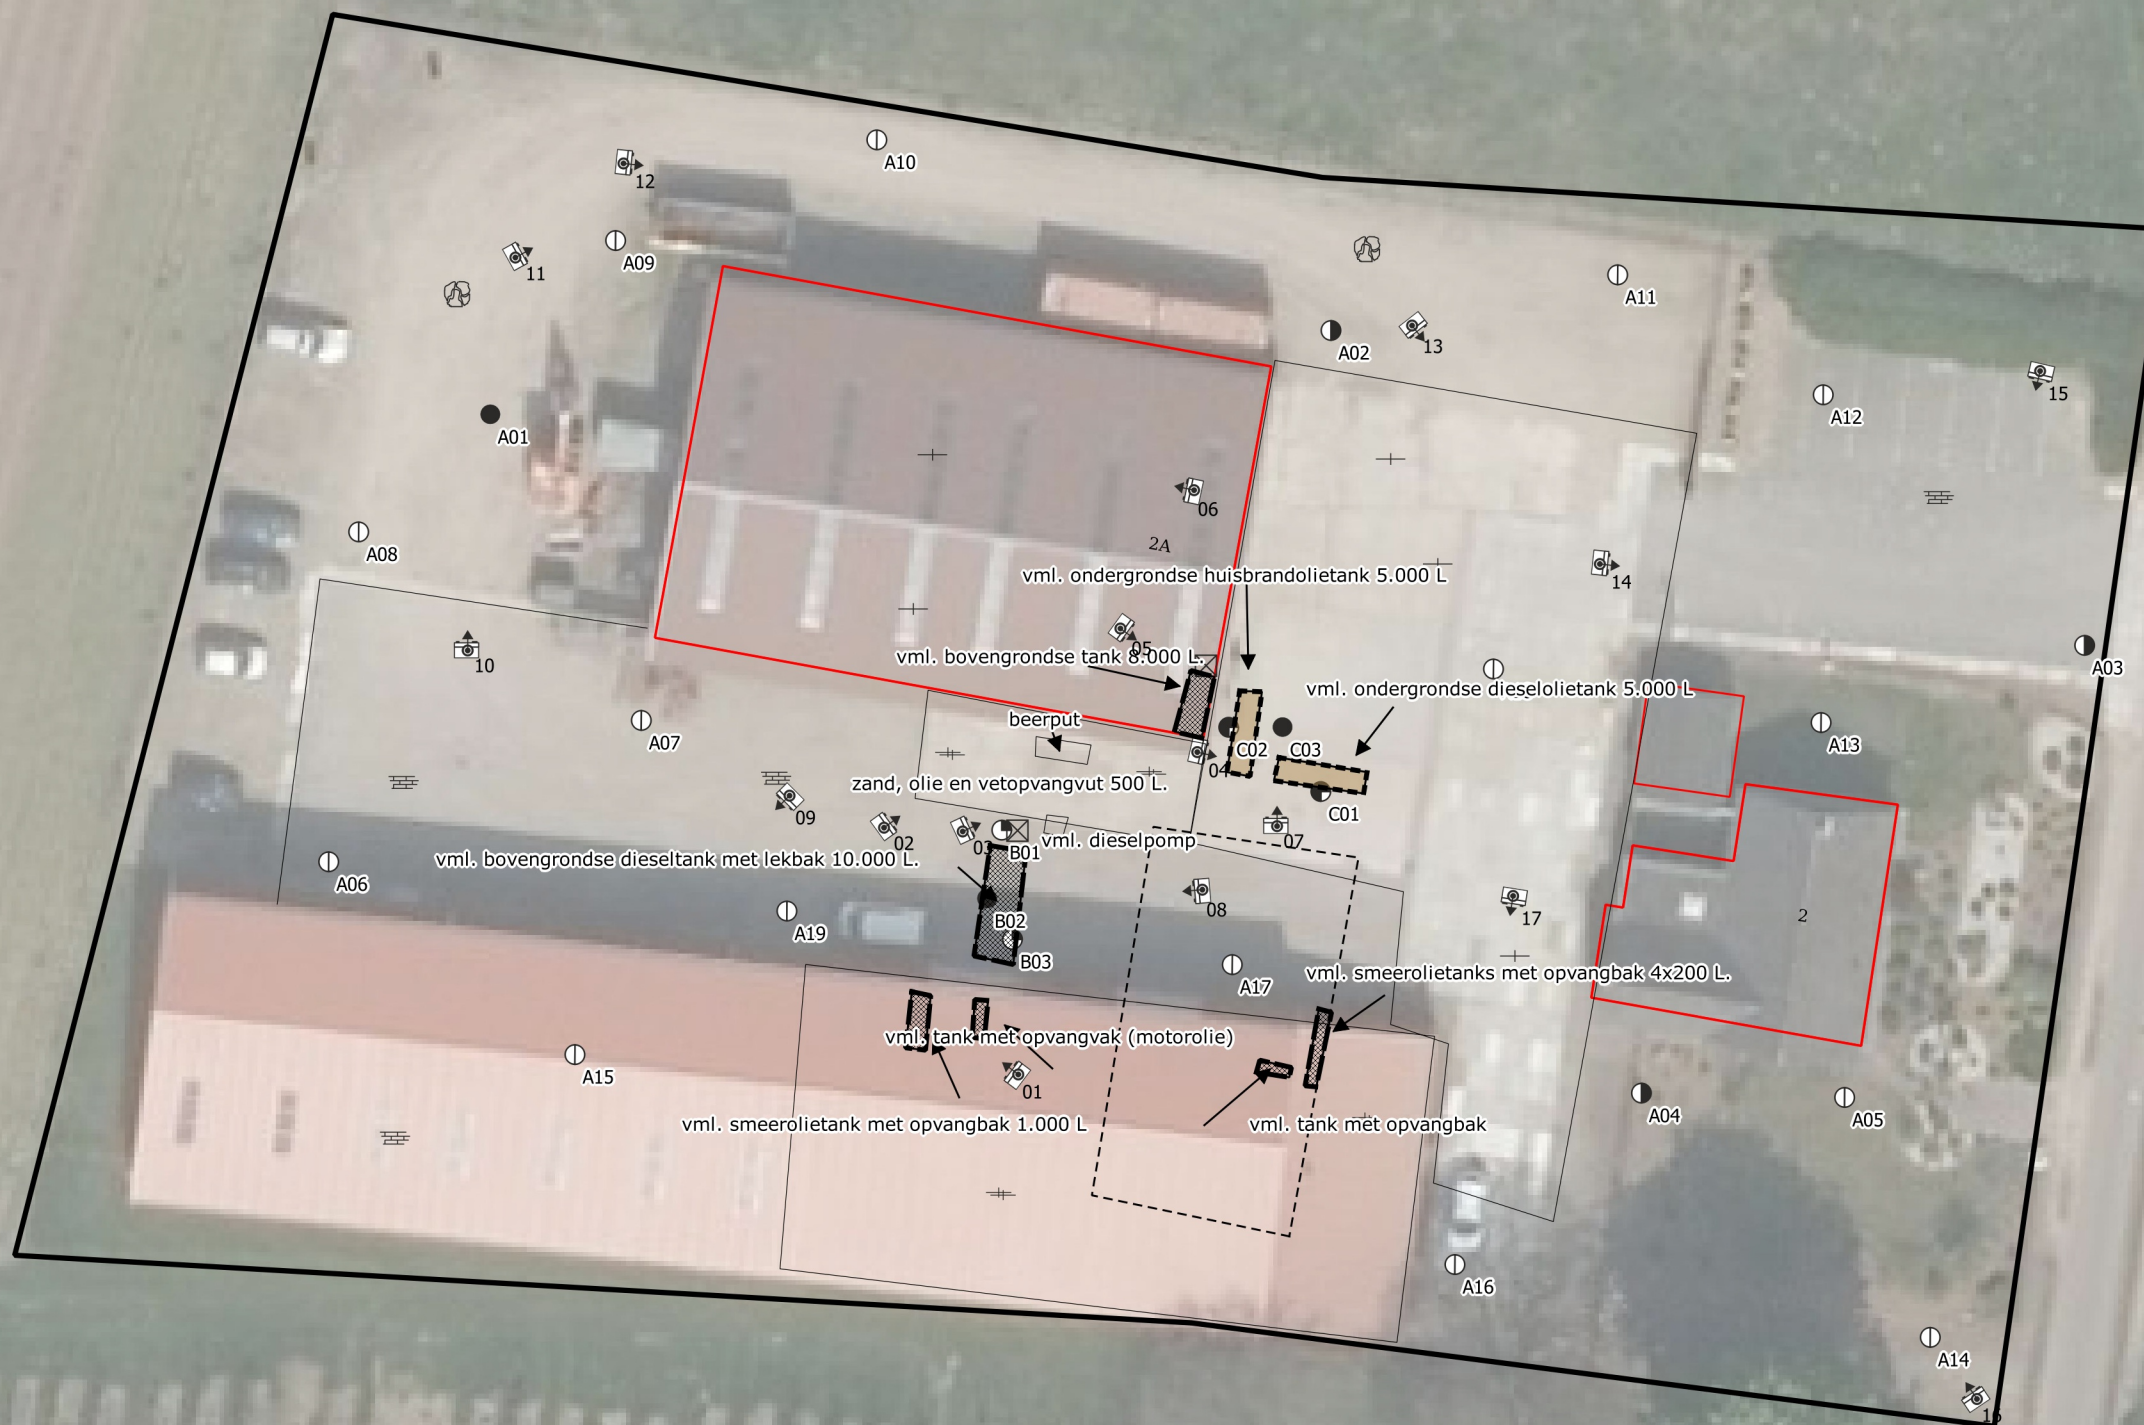
**Titel:** locatieschets; Berkenstraat 2 Blitterswijck A3

In bijlage 2a is de huidige situatie op een locatieschets weergegeven. Bijlage 2b bevat enkele foto's van de onderzoekslocatie.
