## PROCESVERBAAL VAN OPLEVERING

| <b>Opdracht:</b> | Conform het projectplan explosievenonderzoek met als doel het detecteren van mogelijk aanwezige explosieven (Ontploffbare Oorlogsresten/OO) ter plaatse van de Rector Cremersstraat 21-31, 26 en 28 te Smakt, gemeente Venray met kenmerk GPR8752.2 d.d. 25-11-2020. |

Het opsporingsgebied betreft de Rector Cremersstraat 21-31, 26 en 28 te Smakt, gemeente Venray.

| Project: | | Rector Cremersstraat en Smakt | |

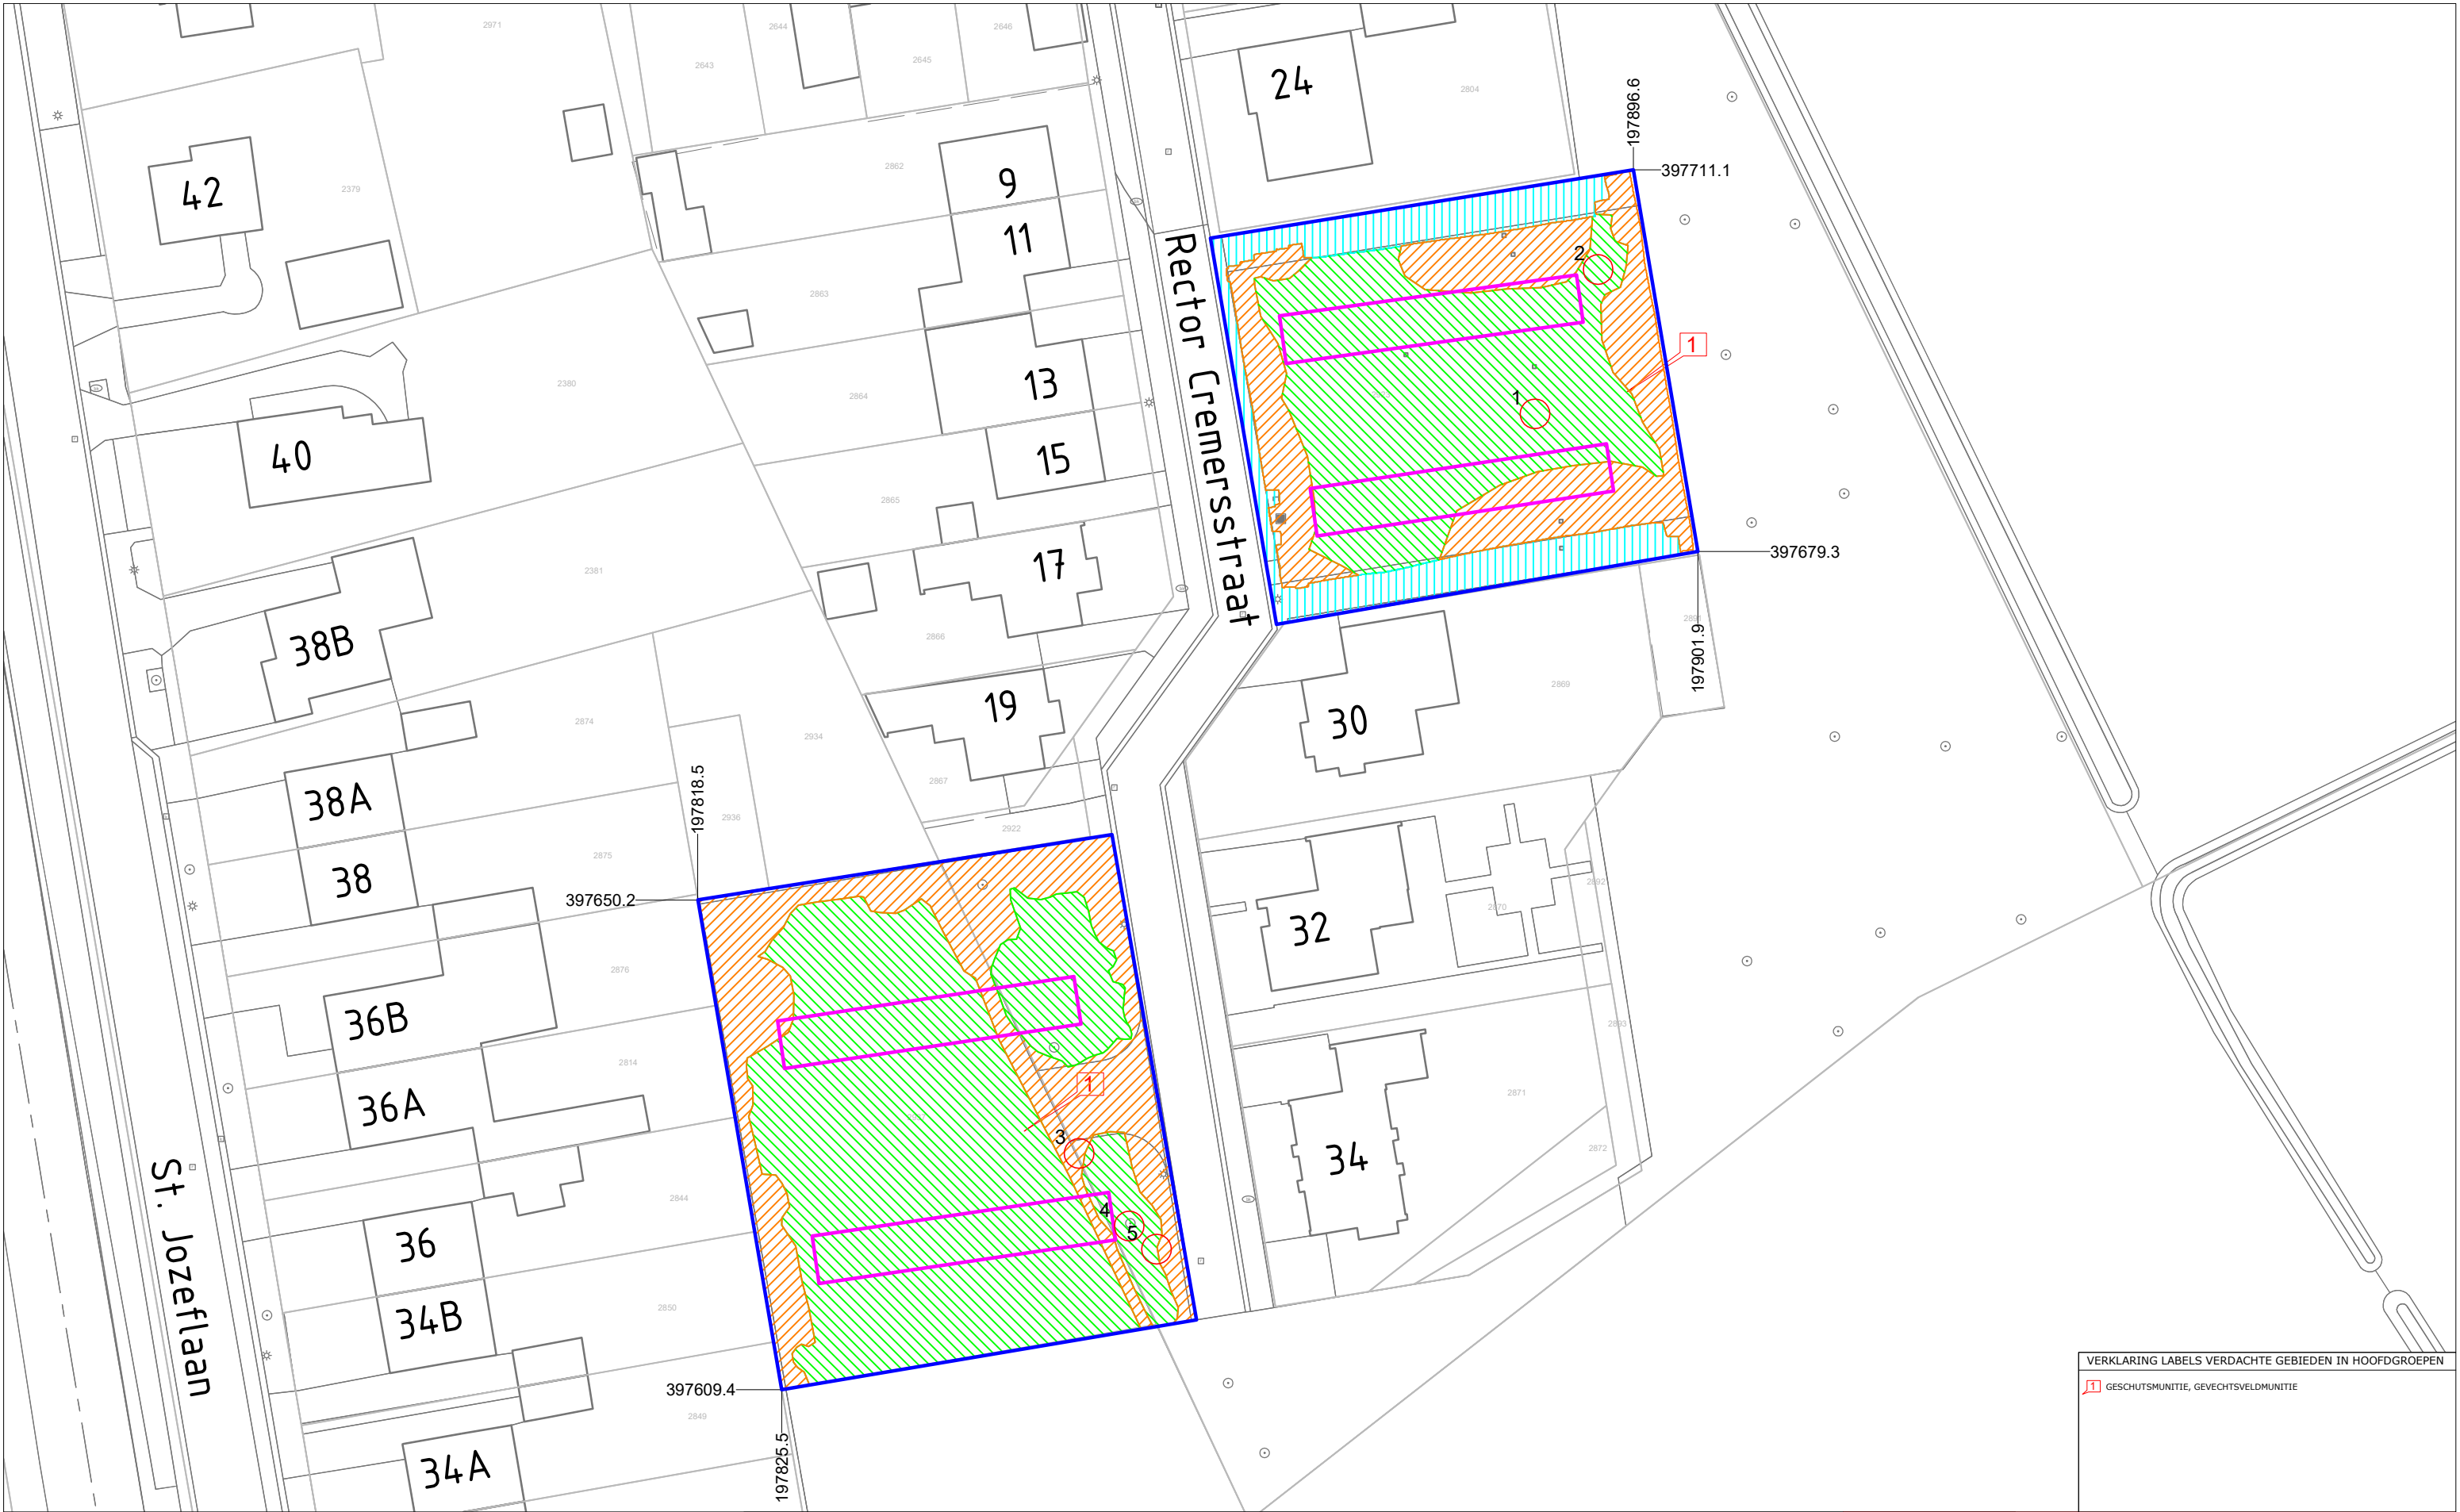
## **Bijlage A:** Overzichtskaart

De resultaten van het conform het projectplan uitgevoerde explosievenonderzoek zijn in een overzichtskaart in bijlage A weergegeven.

Het onderzoek heeft geresulteerd in (deels) vrijgegeven gebied, met uitzondering van de verdachte objecten binnen vrijgegeven gebied, tot de diepte zoals aangegeven in de legenda van bijlage A.

Het in kaartbijlage A aangegeven vrijgegeven gebied is geheel vrij van explosieven. Werkzaamheden binnen het vrijgegeven gebied kunnen regulier worden uitgevoerd.

Het detectie onderzoek heeft 5 verdachte objecten opgeleverd waarvan niet kan worden uitgesloten dat het een explosief betreft. De gedetailleerde informatie van de verdachte objecten staat in tabelvorm vermeld in bijlage B.

Het onderzoek heeft geresulteerd in 228 m<sup>2</sup> niet ingemeten gebied door de aanwezigheid van:

Het onderzoek heeft geresulteerd in 780 m<sup>2</sup> verstoord gebied. Dit betreft gebieden waarvan de meetdata door verstorende factoren in de ondergrond of door verstorende factoren in de omgeving niet analyseerbaar is, aangezien dit niet leidt tot individuele verdachte objecten:

Ten aanzien van de archeologische proefsleuven wordt geadviseerd deze dusdanig aan te passen zodat dit onderzoek binnen vrijgegeven gebied uitgevoerd kan worden. Indien aanpassing niet mogelijk is dient men rekening te houden met de adviezen zoals beschreven bij verdachte objecten, niet ingemeten gebied en verstoord gebied.

Indien ter plaatse van een verdachte object grondroerende werkzaamheden dienen te worden uitgevoerd, wordt geadviseerd nader onderzoek uit te laten voeren door een zoals T&A gecertificeerd opsporingsbedrijf.

Indien grondroerende werkzaamheden plaatsvinden binnen het niet ingemeten gebied, wordt geadviseerd nader onderzoek uit te laten voeren door een zoals T&A gecertificeerd opsporingsbedrijf.

Indien grondroerende werkzaamheden plaatsvinden binnen niet vrijgegeven gebied, wordt geadviseerd nader onderzoek uit te laten voeren door een zoals T&A gecertificeerd opsporingsbedrijf.

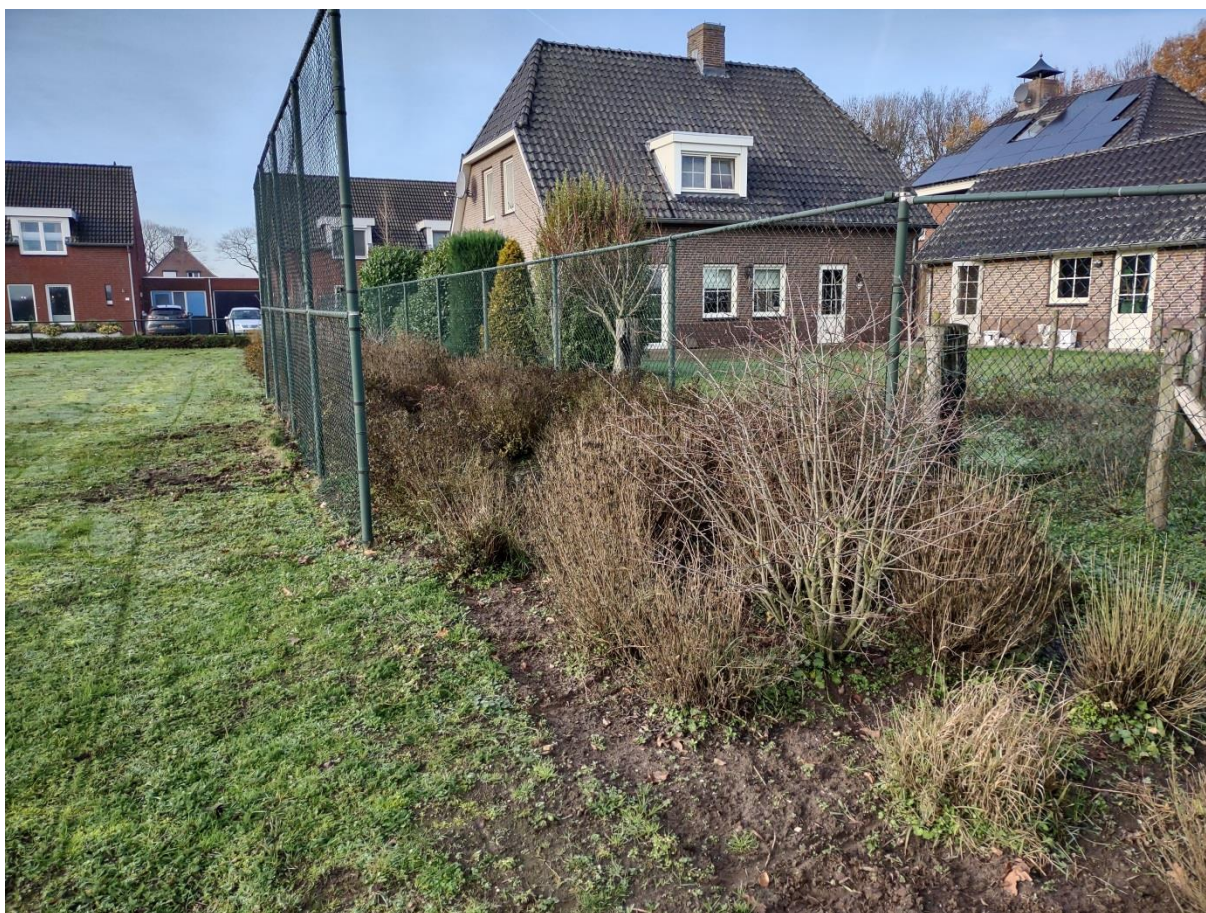
**Figuur C.1:** Niet ingemeten gebied door aanwezige bosschage en verstoring door hekwerk.

- Struikgewas/boschages/bomen

- Bovengrondse obstakels (zoals hekwerken, zie foto's bijlage C)
- Ondergronds aanwezige verstorende objecten (zoals kabels en leidingen, bestrating en ijzerhoudende objecten)

Dit nadere onderzoek kan bestaan uit het uitvoeren van aanvullende oppervlakedetectie, of het zoals onder advies verstoord gebied omschreven gecontroleerd laagsgewijs ontgraven, na:

- Verwijderen van de aanwezige bovengrondse obstakels

- Het uitvoeren van aanvullende opsporingswerkzaamheden na het verwijderen van de aanwezige bovengrondse obstakels
- Het gecontroleerd, laagsgewijs ontgraven van de verstoorde laag met een conform WSCS-OCE/CS-OOO beveiligde kraan onder toezicht van een explosieven-team.
