**RAPPORT**  
**Vooronderzoek**  
**Spralandweg (ong.) te Oostrum**

Aeres Milieu projectnummer AM19123

In opdracht van BRO heeft Aeres Milieu B.V. een vooronderzoek uitgevoerd op de locatie:

| Adres onderzoekslocatie | : Spralandweg (ong.) te Oostrum |

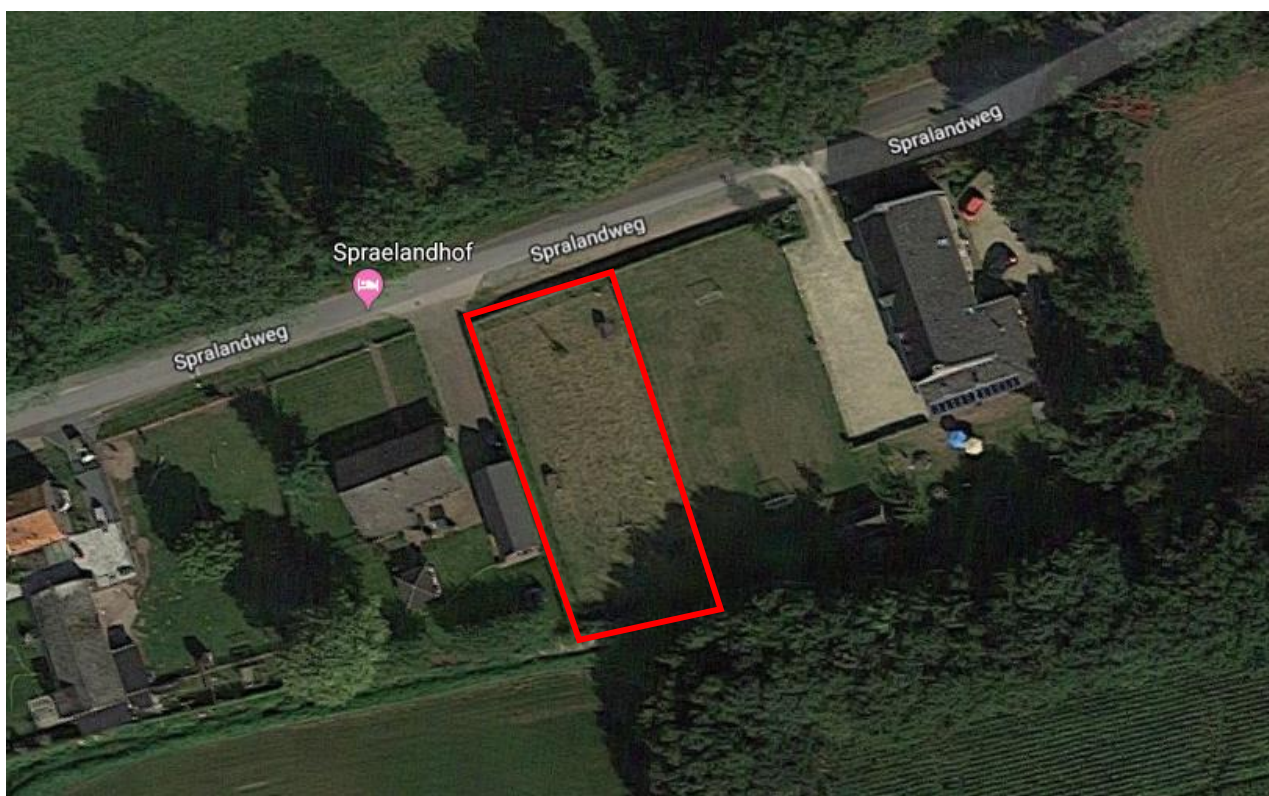
Afbeelding 1: luchtfoto van de onderzoekslocatie [bron: Google maps]

Op onderstaande luchtfoto is de ligging van de onderzoekslocatie weergegeven. Met rood omlijnt is de onderzoekslocatie aangegeven.

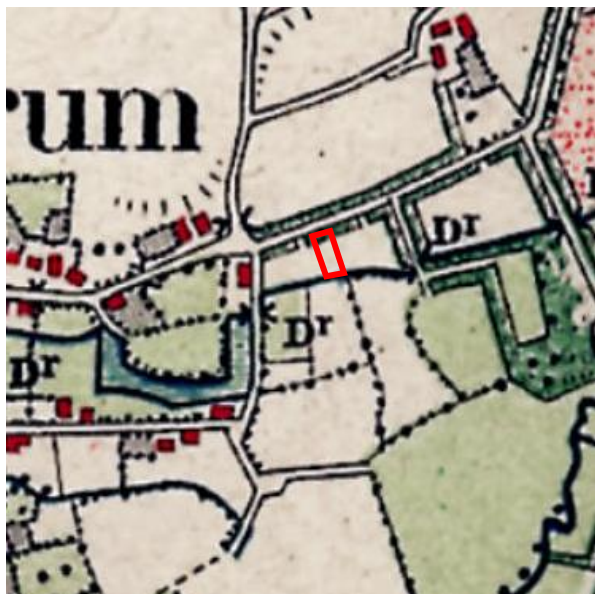
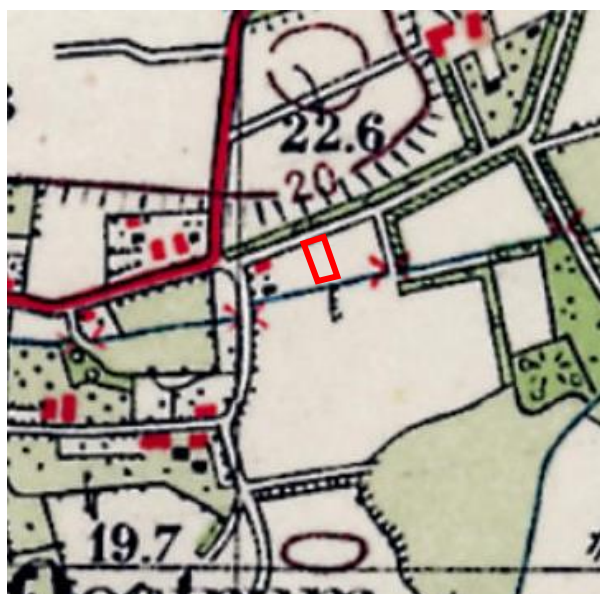
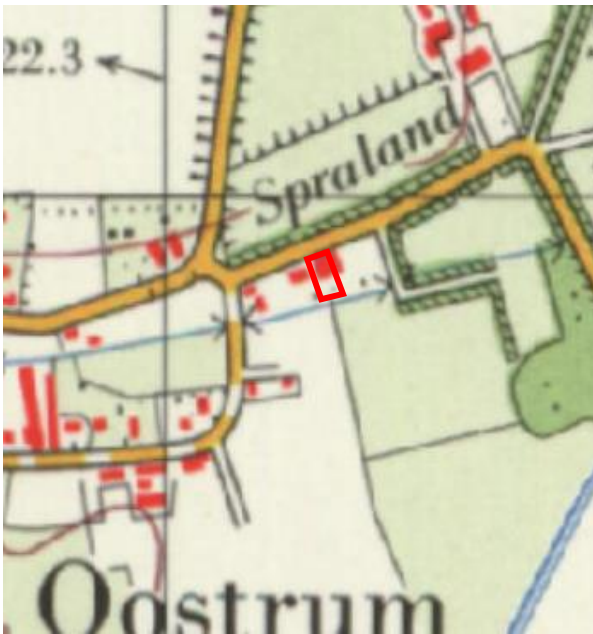
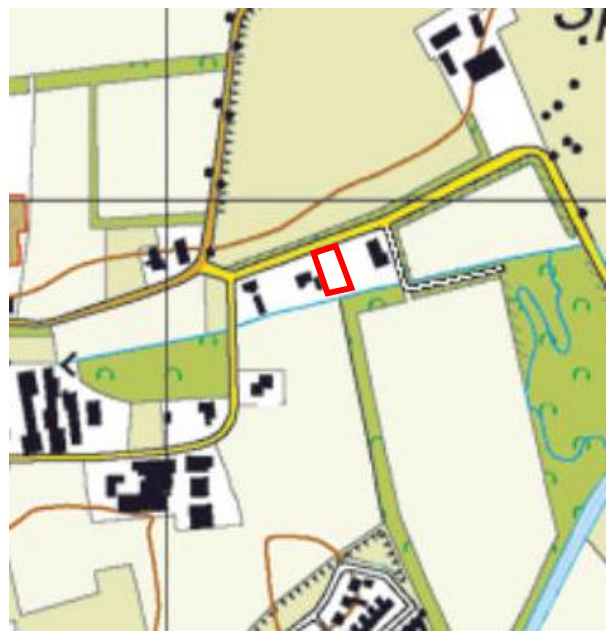
Afbeelding 2: geraadpleegde historische kaarten (bron kaarten: topotijdreis.nl)

In het kader van het vooronderzoek is historisch kaartmateriaal ([www.topotijdreis.nl](http://www.topotijdreis.nl)) bestudeerd, hieruit is af te leiden dat de onderzoekslocatie tot het einde van de jaren zeventig onbebouwd is geweest en een agrarisch gebruik heeft gekend. Op de kaart uit 1978 is bebouwing waar te nemen. Het betreft een champignon kwekerij (adres Spralandweg 3). De kwekerij is in 2013 gesloopt.

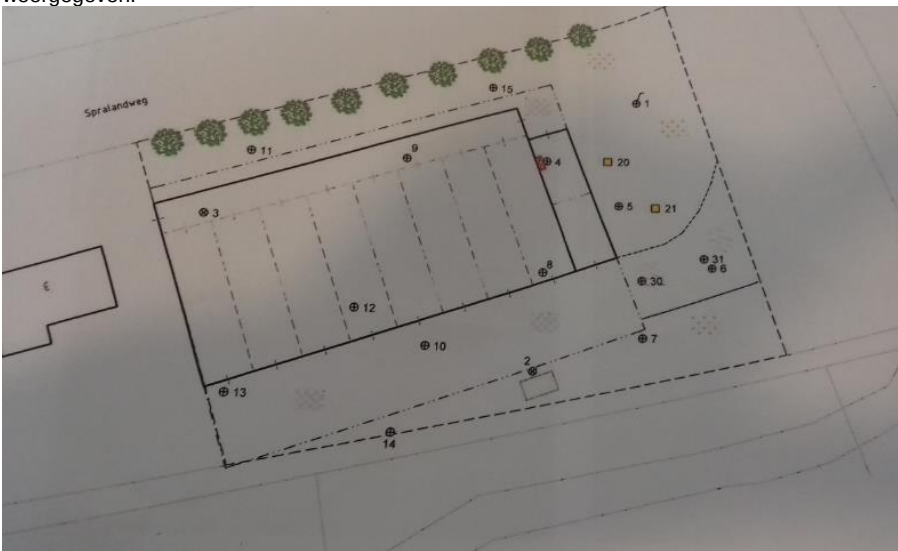
| Bodemonderzoek | Samenvatting resultaten |
|---|---|
| | <p>Op afbeelding 4 is een situatie tekening met boorpunten en asbestinspectiegaten weergegeven.</p> <p>Afbeelding 4: situatietekening met boorpunten en asbestinspectiegaten Spralandweg 3</p> |

De tijdens het onderzoek uit 2011 aangetoonde verhoogde gehalte aan asbest in inspectiegat 20 ligt buiten onderhavige onderzoekslocatie.

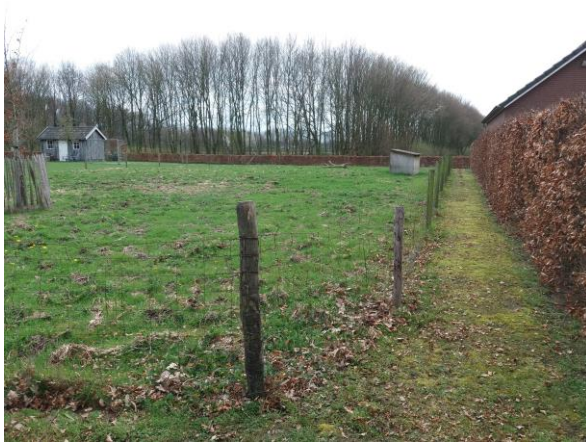
Foto 1: Noordwesthoek in zuidelijke richting

De onderzoekslocatie bestaat uit gras en is in gebruik als dierenweide. De onderzoekslocatie wordt aan de noordzijde begrensd door de Spralandweg, aan de oostzijde door een woning aan de Spralandweg 5, aan de westzijde door een woning aan de Spralandweg 3 en aan de zuidzijde door bosschage.

Tijdens de terreininspectie zijn er geen waarnemingen gedaan die wijzen op de aanwezigheid van bodemverontreinigingen of bronnen van verontreinigingen. Op het terrein zijn geen asbestverdachte materialen aangetroffen.
