AANVULLEND VERKENNEND  
BODEMONDERZOEK FASE II

LAAGHEIDSEWEG 15

TE VENRAY

# Rapportage aanvullend verkennend bodemonderzoek fase II

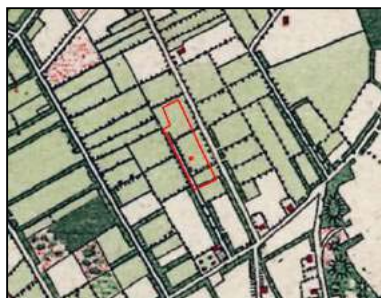
Figuur 1. 1900

Volgens historisch kaartmateriaal uit omstreeks 1900 was de locatie, alsmede de omgeving ervan, destijds in agrarisch gebruik (figuur 1). Rond het jaar 1977 werd op de onderzoeklocatie een woonboerderij met 2 grote stallen gerealiseerd (figuur 2). De locatie werd oorspronkelijk gebruikt als konijnenfokkerij en voor de opslag van mest. Later werden er ook varkens gehouden op de locatie. Omstreeks 1993 werd er een derde stal bijgebouwd. Het gebruik van de onderzoekslocatie is sindsdien niet wezenlijk veranderd (figuur 3).

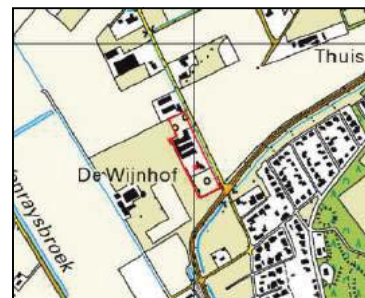
Figuur 3. 2015

De onderzoekslocatie is bebouwd met 3 stallen, een loods en een woonhuis met siertuin. Het noordelijke terreindeel is sinds 2014 in gebruik als boomkwekerij. Het zuidelijk terreindeel is weiland. In bijlage 2a is de huidige situatie op een locatieschets weergegeven. Bijlage 2b bevat enkele foto's van de onderzoekslocatie.
