## VOORONDERZOEK

**Meerloseweg 6**  
**Oirlo**

kenmerk HMB B.V.: 21268001H.2

*opdrachtgever:* Familie te Oirlo 12  
*datum rapport:* oktober 2021  
*kenmerk:* 21268001H.2  
*status:* Definitief (herziene versie)

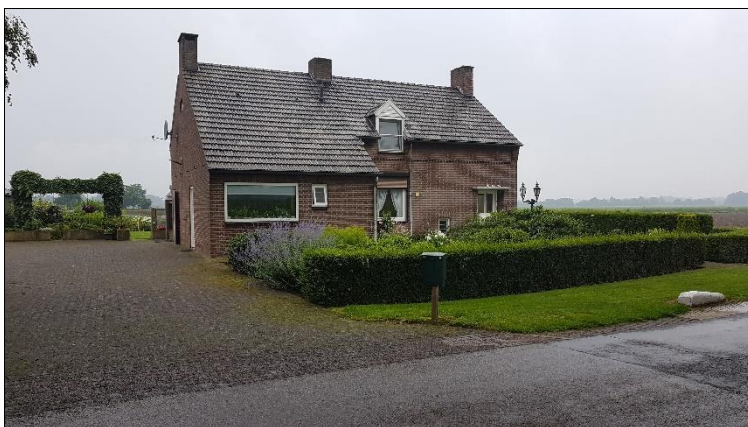
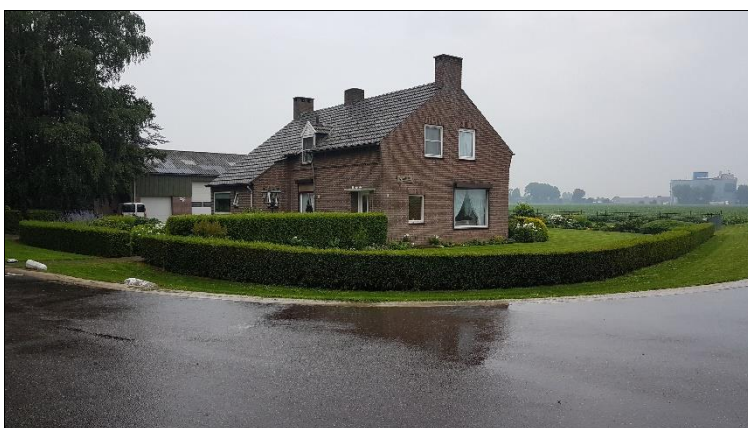
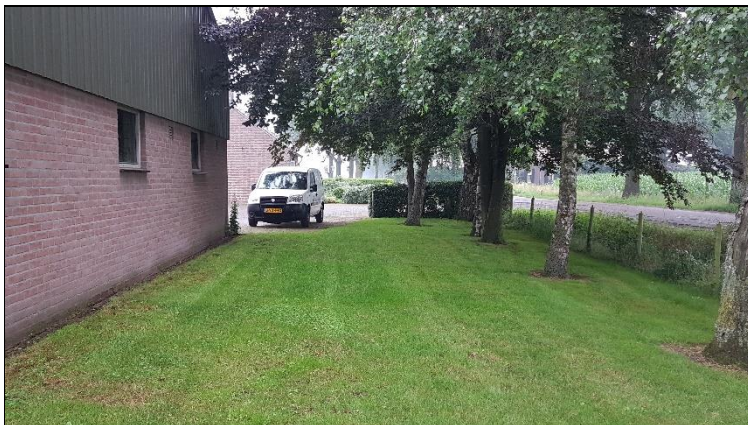
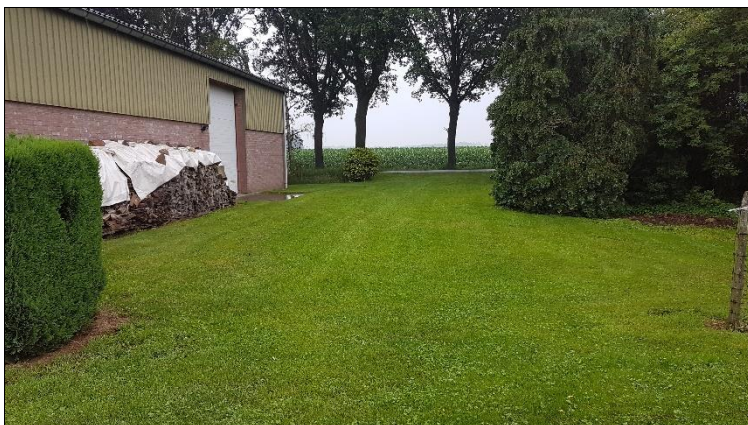
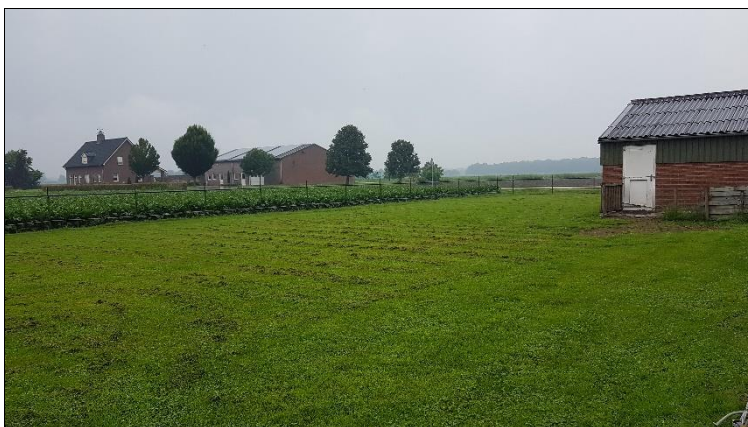
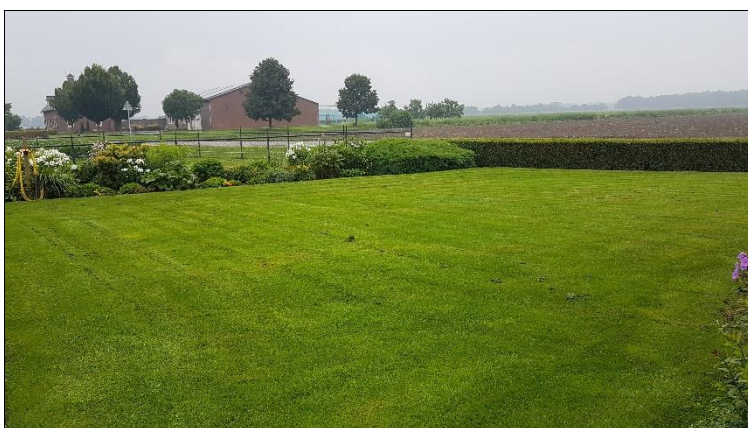
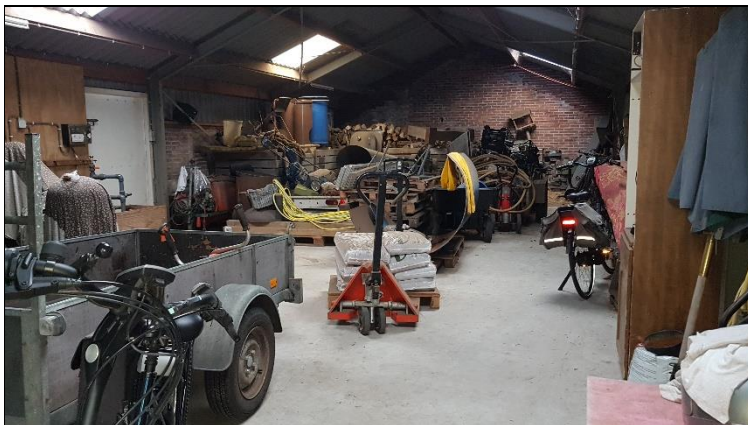
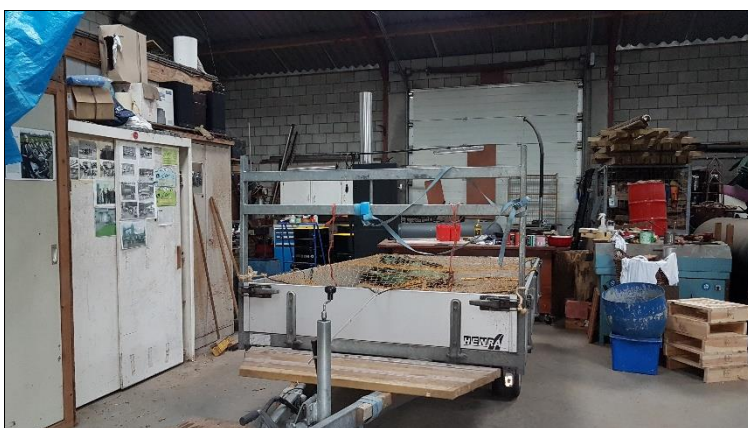
Op 13 juli 2021 is Meerloseweg 6 geïnspecteerd met daarbij speciale aandacht voor de onderzoekslocatie.

In bijlage 3 zijn de hierbij genomen foto's opgenomen.

Op de onderzoekslocatie gelegen aan de Meerloseweg 6 te Oirlo zijn een woonhuis met tuin, twee schuren en een weiland gesitueerd.

Het woonhuis is gelegen op het noordoostelijke deel van het perceel. De woning is ten westen, noorden en oosten omringd met een tuin. Ten zuiden van de woning liggen twee schuren. De schuren worden gebruikt voor stallingsdoeleinden (waaronder hout, barbecues, stalling motoren en caravans). Ten zuiden van de grote schuur is een grasveld. Ten westen van de schuren is een weiland gelegen.

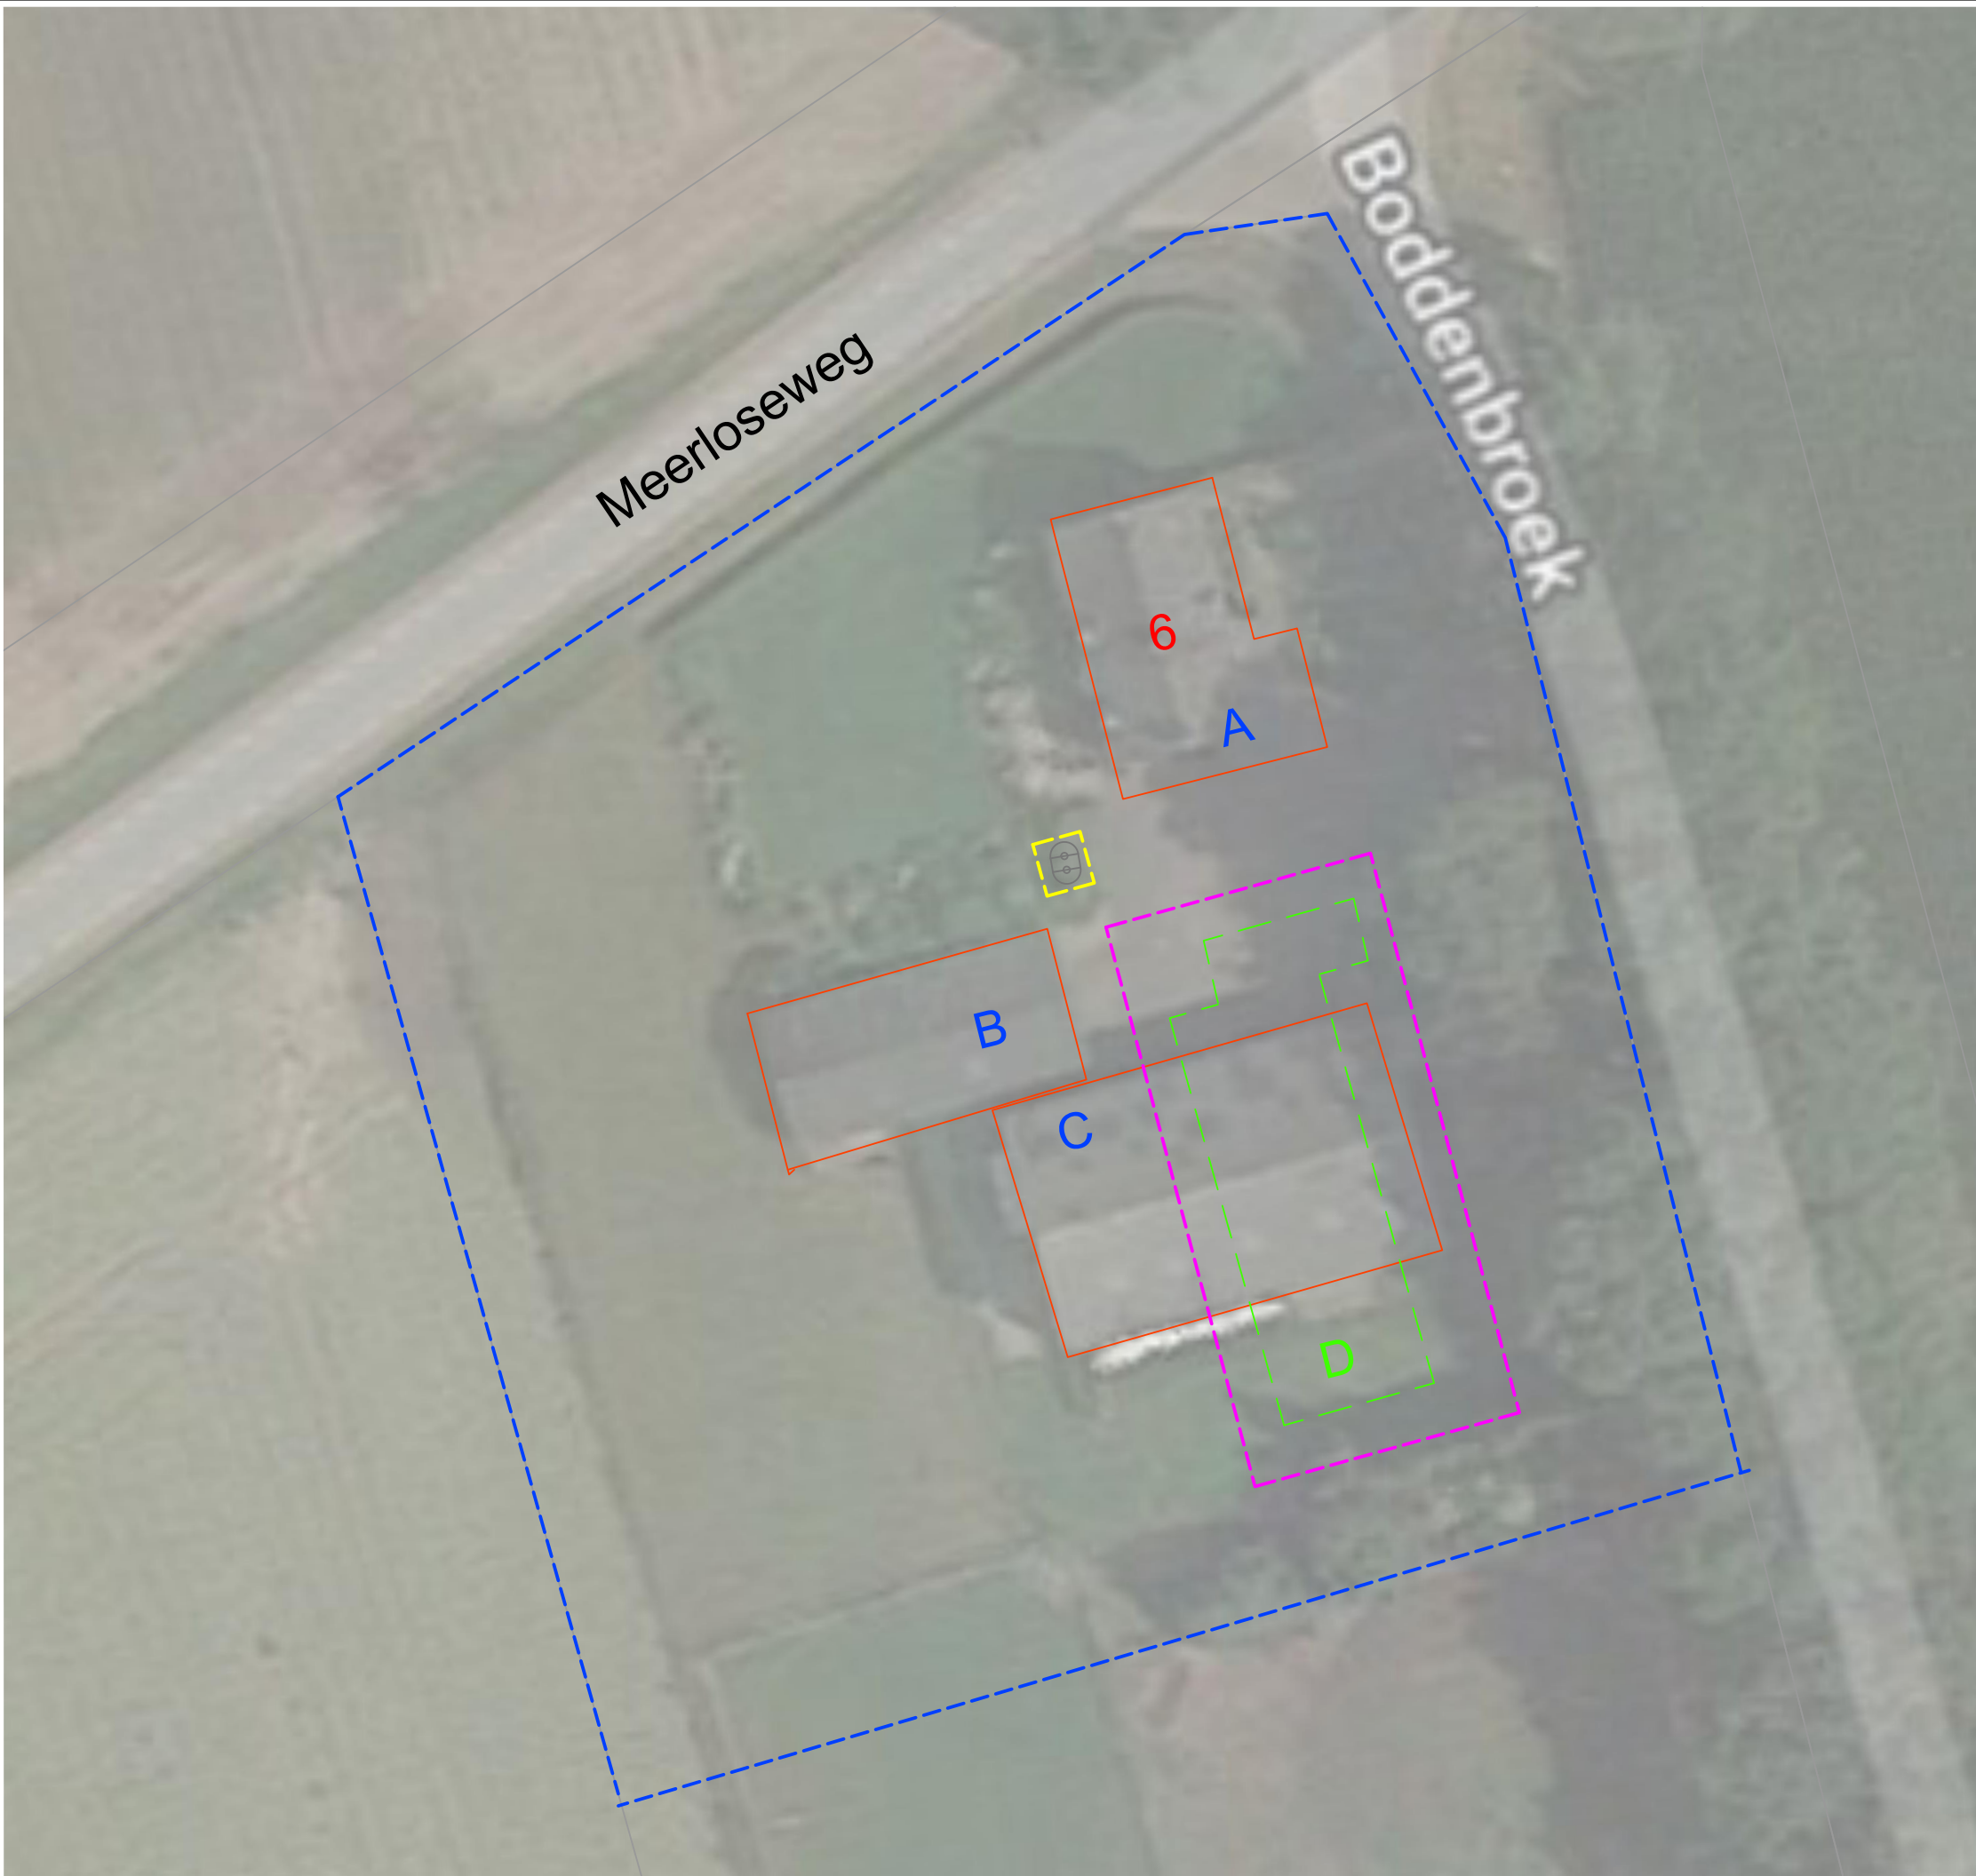
bovengrondse tank niet terug gevonden in de milieuvergunningen. Op basis van de informatie van de eigenaar is de locatie bepaald (zie situatietekening in bijlage 4).

- Asbestproefgat (0,3 x 0,3m) traject 0,5 m-mv
- Boring tot 1,0 m-mv  
incl. oliewater reactie en zintuigelijke beoordeling grond
- Boring tot 2,0 m-mv
- Huisnummer
- Onderzoekslocatie
- Bebouwing (buitenmuur)
- Voormalige schuur (gesloopt 1992)
- Perceelsgrens (Kadaster)
- Voormalige bovengrondse olietank
- onderzoekslocatie voormalige stal
- onderzoekslocatie bovengrondse olietank
- A Woning
- B Bergruimte
- C Loods/bedrijfsruimte
- D voormalige varkensstal

In de tabellen 6 en 7 zijn de uit te voeren veld- en laboratoriumwerkzaamheden per deellocatie schematisch weergegeven. De werkzaamheden zijn gebaseerd op de genoemde strategie uit de NEN 5707 en de NEN 5740.
