# Verkennd bodemonderzoek Patersstraat 1-3 te Venray

Aeres Milieu Projectnummer : AM20467  
Status rapport : Definitief (versie 1)  
Datum : 22 december 2021

Opdrachtgever : BRO  
Industriestraat 94  
5931 PK Tegelen

| Huidig gebruik van de locatie | : voormalig postkantoor en ambtswoning |

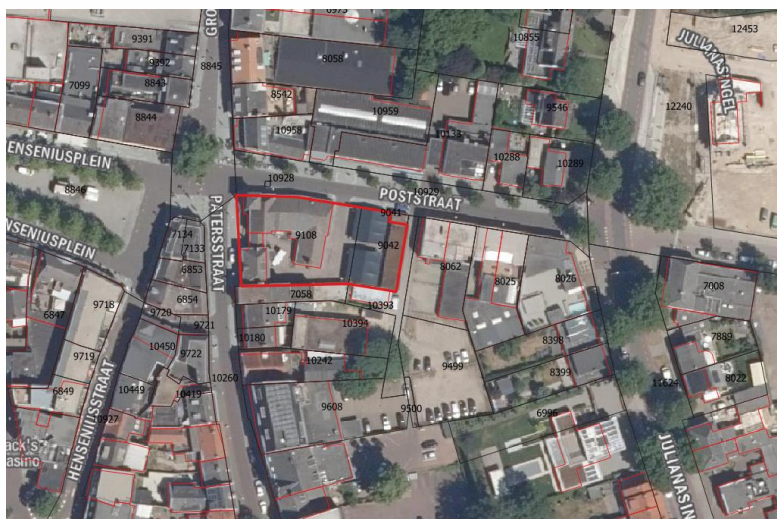
Afbeelding 1: globale begrenzing onderzoekslocatie (bron luchtfoto: pdokviewer)

De onderzoekslocatie ligt in het stadscentrum van Venray. Kadastraal is de locatie bekend als Venray, sectie C, nummers 9042 en 9108. De coördinaten volgens het R.D. stelsel zijn  $X = 195.860$  /  $Y = 392.985$ . Zie bijlage 1 voor een topografische en kadastrale kaart. Op onderstaande luchtfoto is de globale begrenzing van de onderzoekslocatie weergegeven.

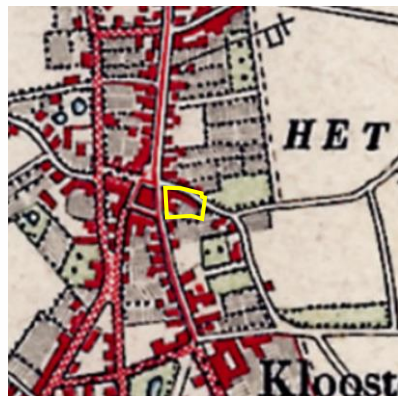
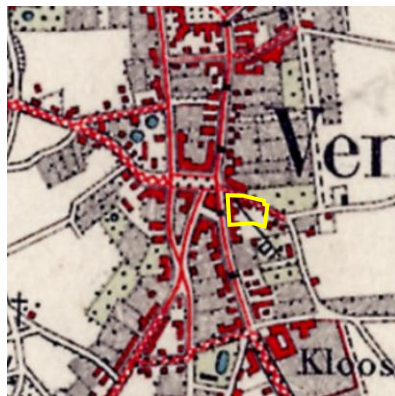
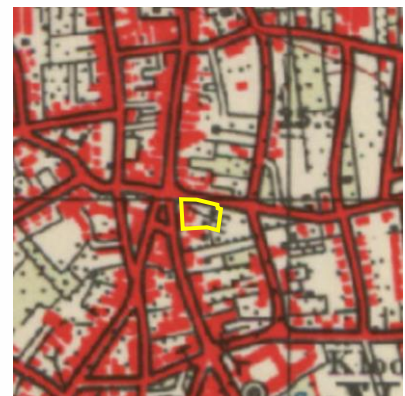
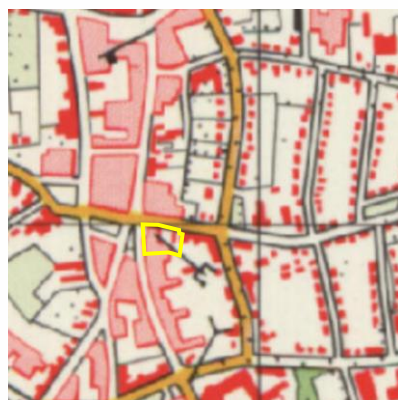
Afbeelding 3: geraadpleegde historische kaarten (bron kaarten: topotijdreis.nl)

Op de kaart uit 1900 is meerdere bebouwing aanwezig binnen het grootste deel van het plangebied. Op de situatie uit 1900 lijkt aan beide straten sprake van een aaneengesloten bebouwingszone. Deze situatie is ook te zien op de kaart uit 1930. Nadien heeft de oude bebouwing plaats gemaakt voor de huidige bebouwing.
