## NADER BODEMONDERZOEK

**Langstraat 110a**

**Venray**

kenmerk HMB B.V.: 22266301B

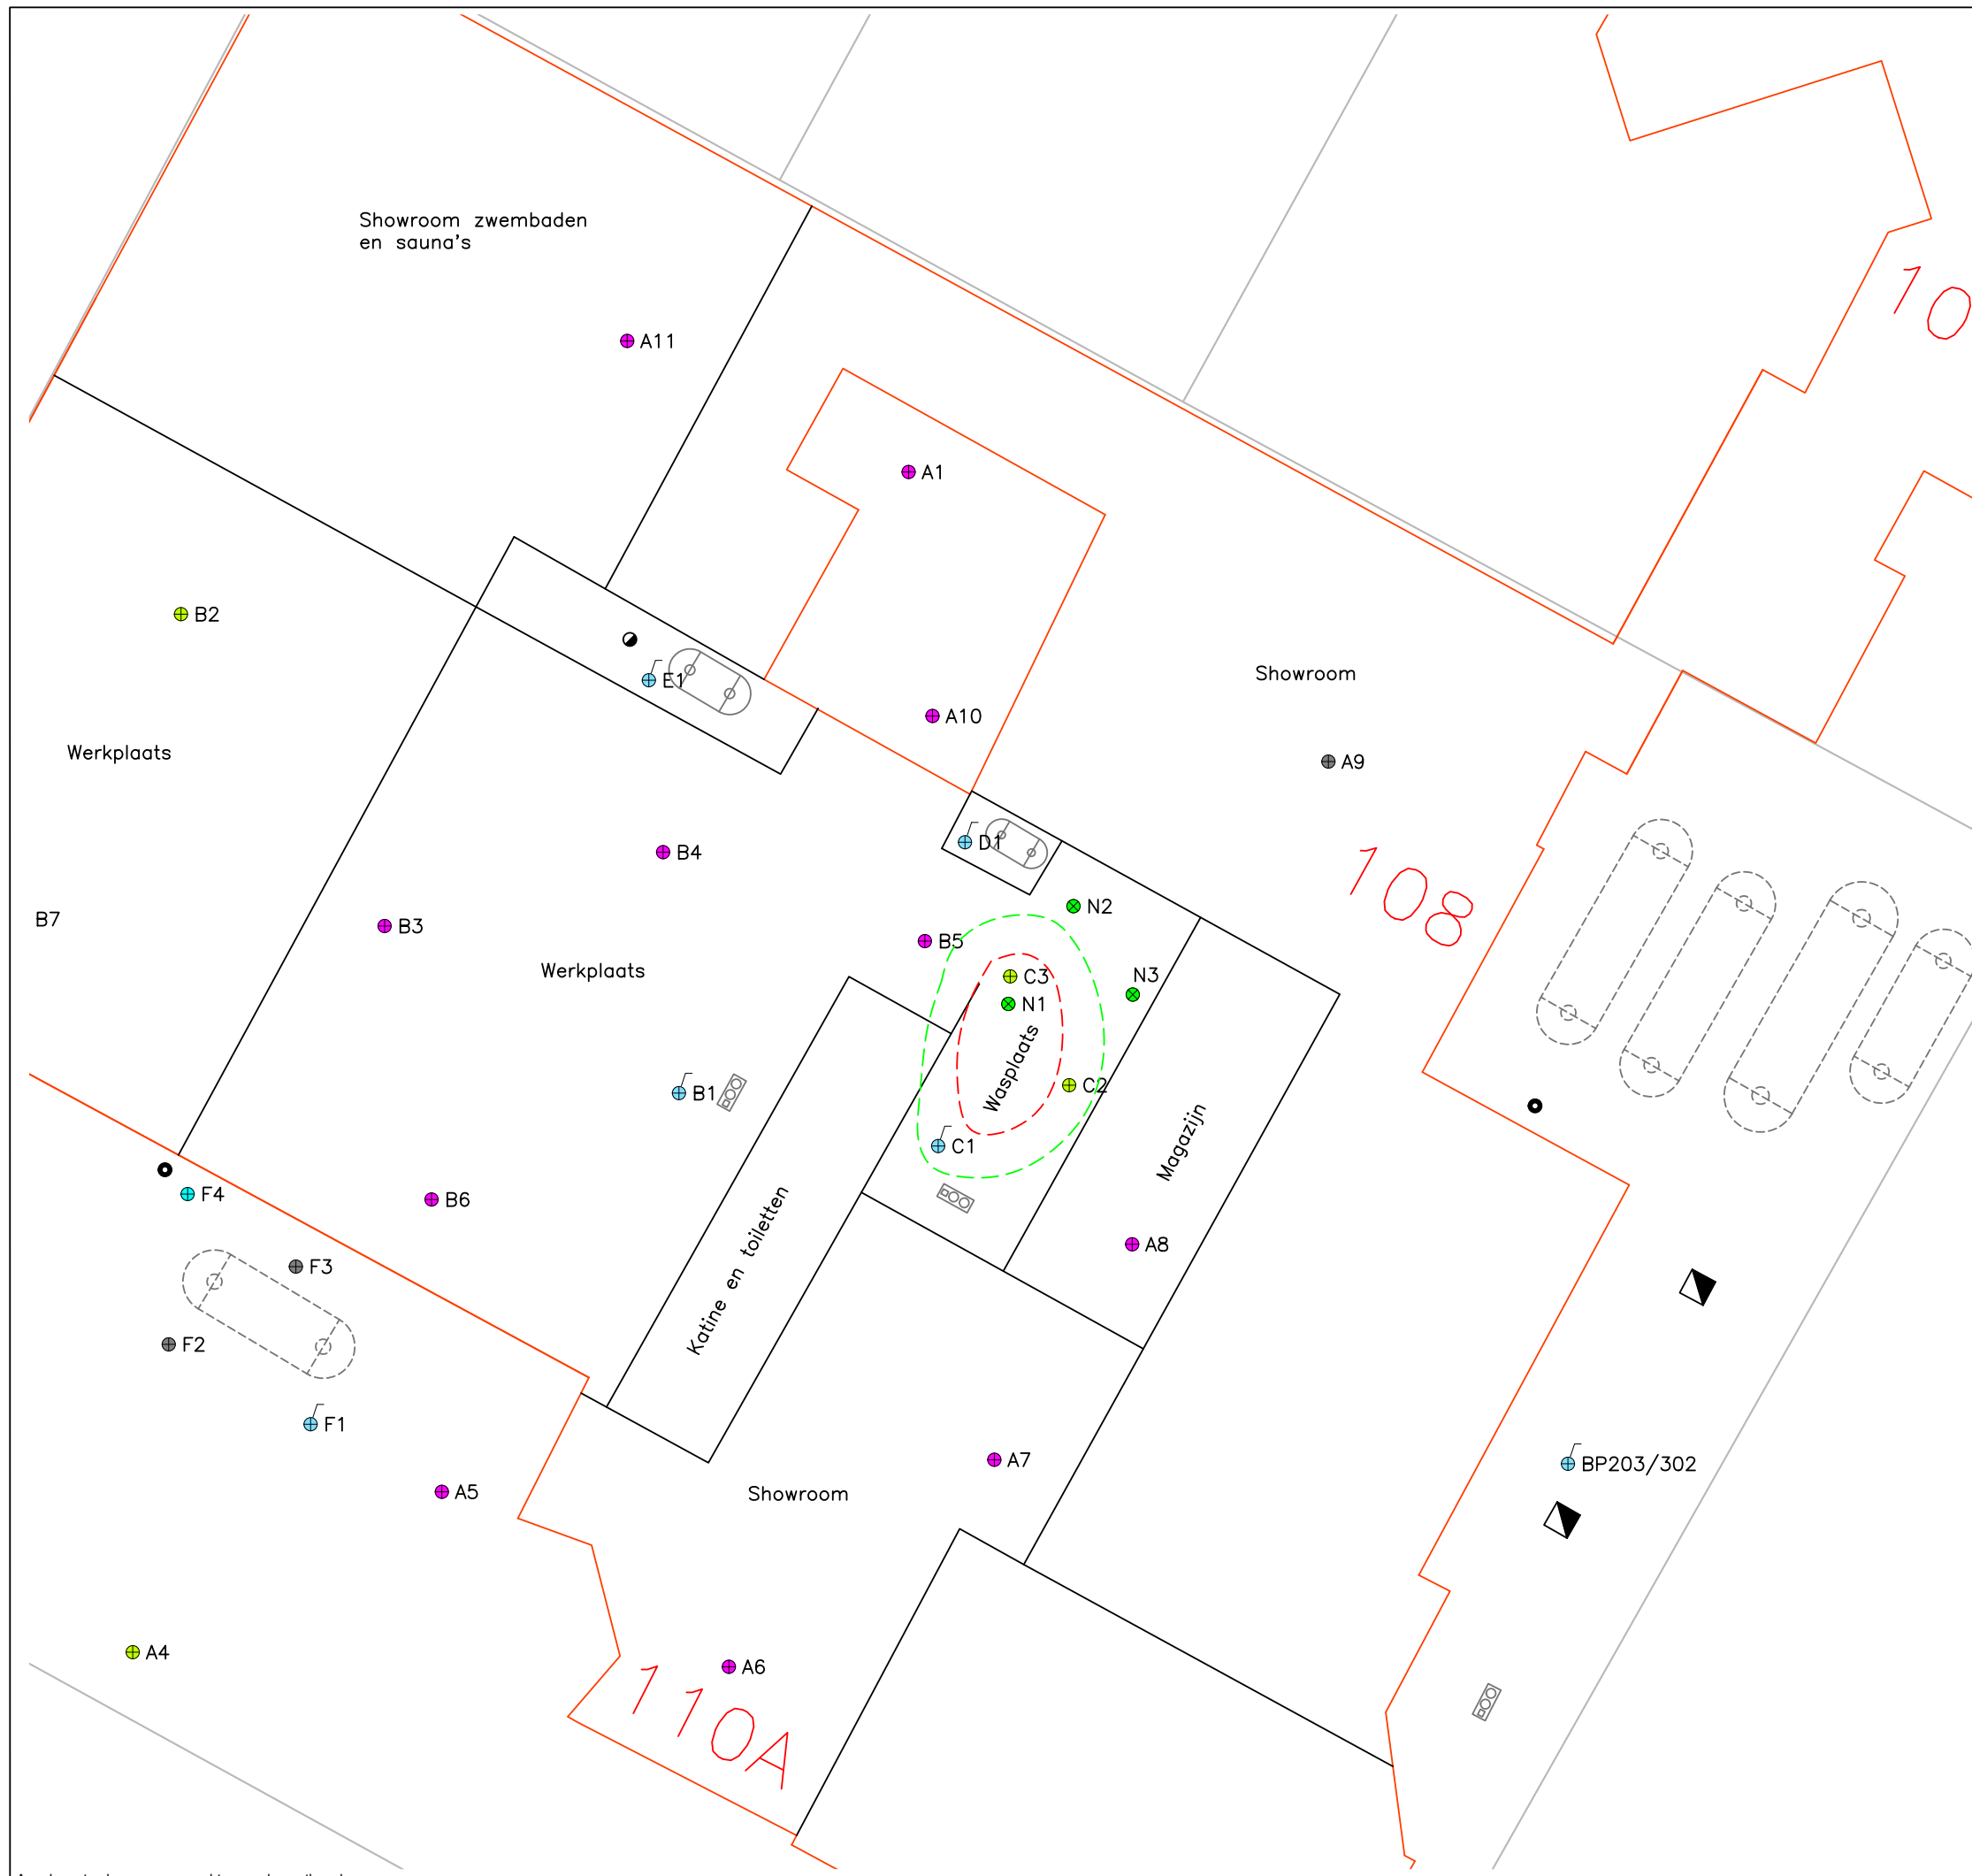
Uittreksel kadastrale kaart en situatietekening

De situering van de boorpunten is aangegeven op de situatietekening in bijlage 5. Een uitgebreide omschrijving van de onderzoeksmethodiek is opgenomen in bijlage 4.
