**VERKENNEND BODEMONDERZOEK (ASBEST)**

**Haalakker (ong.)**

**Oirlo**

kenmerk HMB B.V.: 22254103A

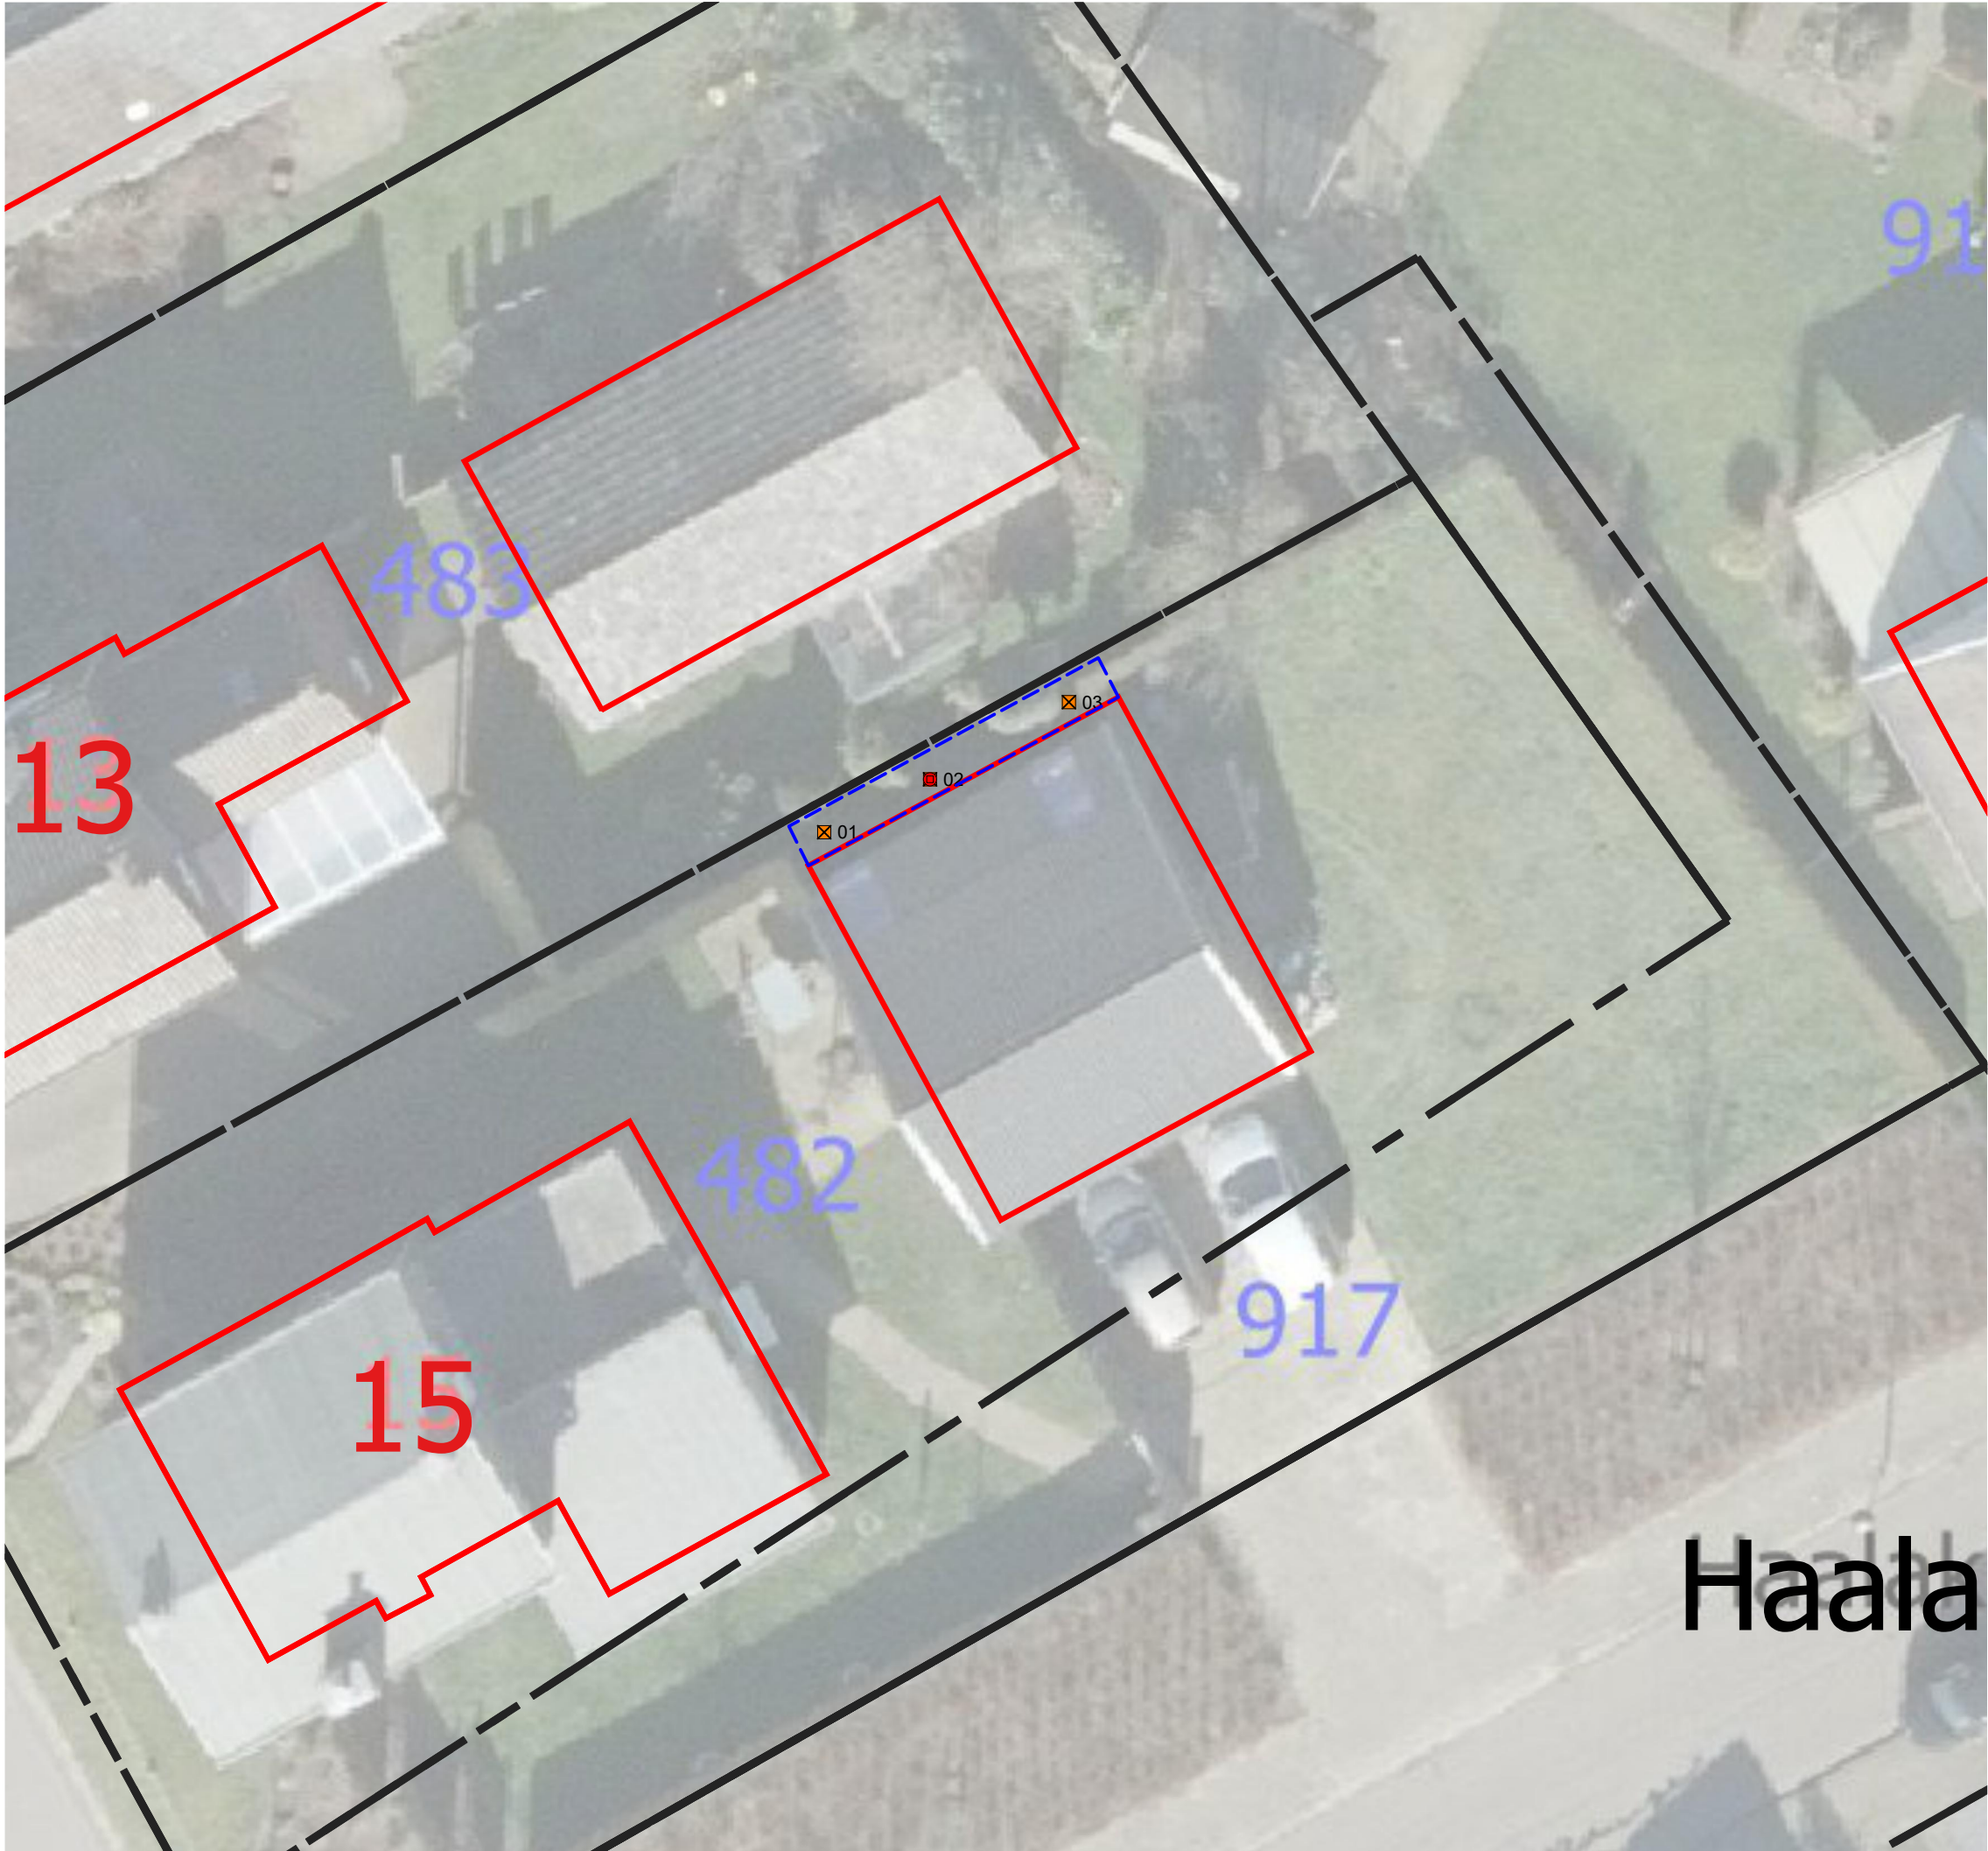
### Situatietekening

De gegraven proefgaten zijn gecodeerd met de nummers 01, 02 en 03. De boring tot 0,8 m-mv is doorgezet in het proefgat 02.

De situering van de proefgaten/boring is aangegeven op de situatietekening in bijlage 6. Een uitgebreide omschrijving van de onderzoeksmethodiek is opgenomen in bijlage 5.
