## VERKENNEND BODEMONDERZOEK

**Rector Verbugtstraat (ong.)  
Veulen**

kenmerk HMB B.V.: 22253102A

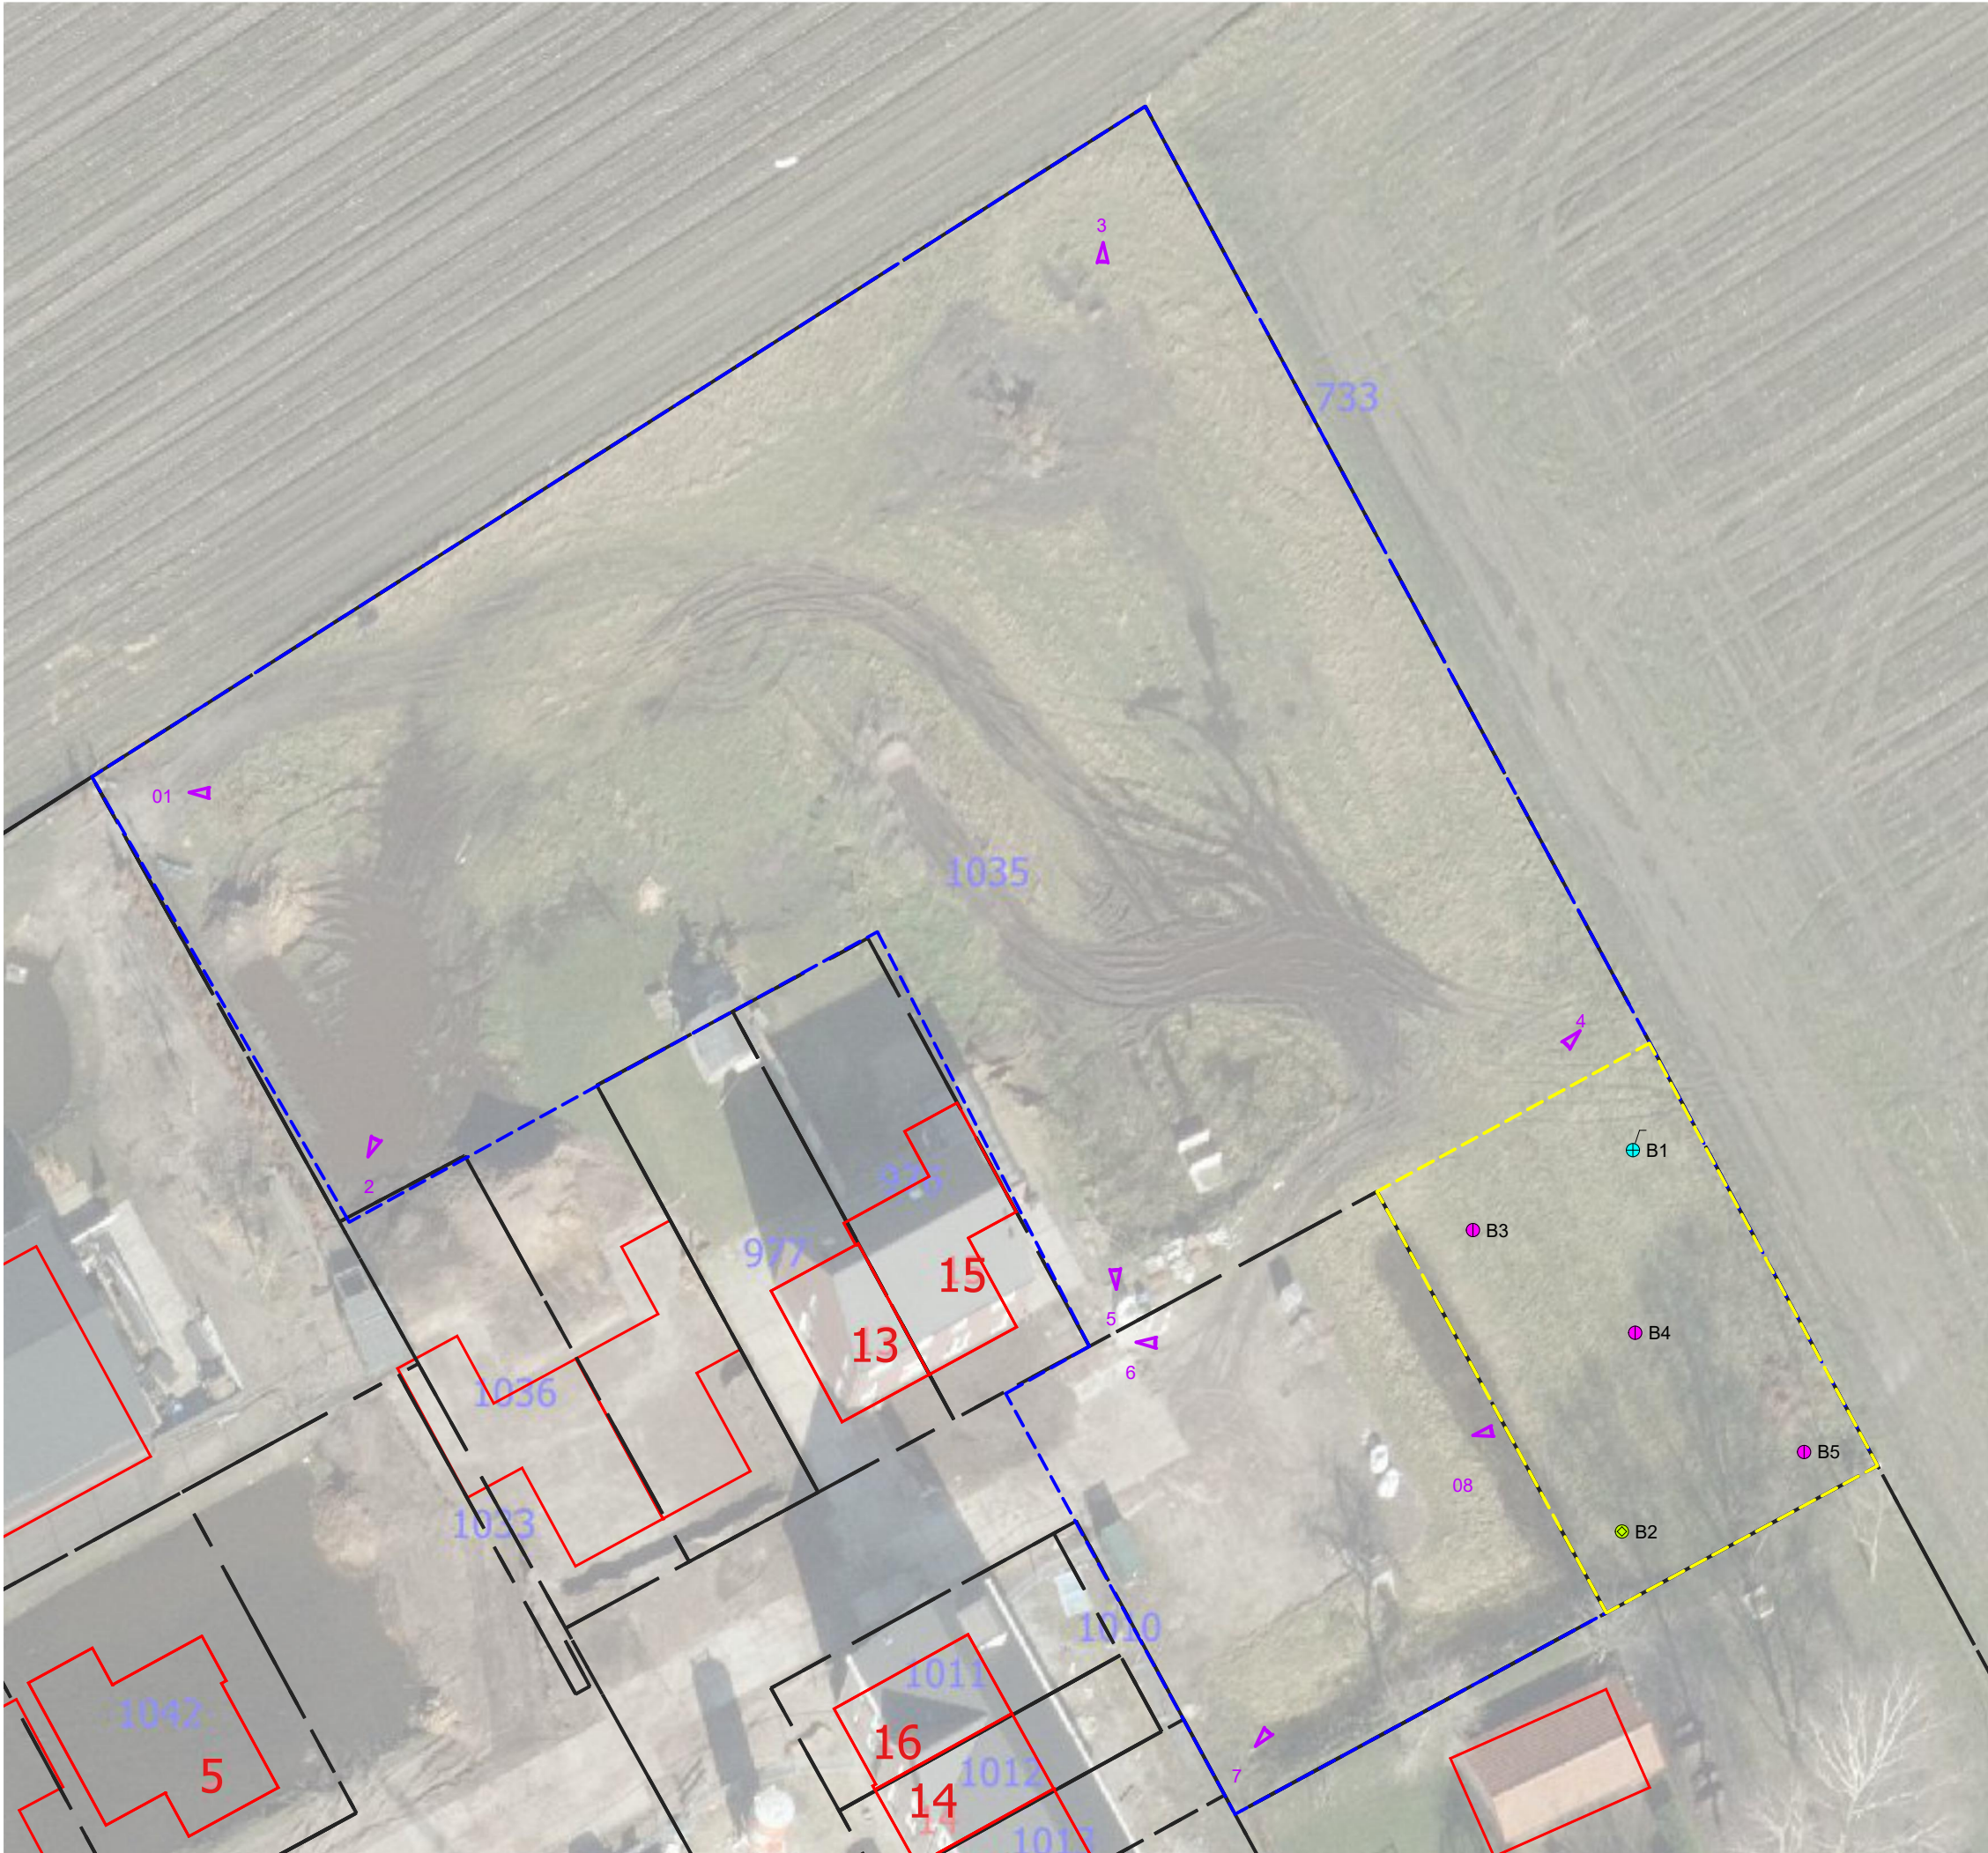
Uittreksel kadastrale kaart en situatietekening

De situering van de boorpunten is aangegeven op de tekening (bijlage 6). Een uitgebreide omschrijving van de onderzoeksmethodiek is opgenomen in bijlage 5.
