HISTORISCH BODEMONDERZOEK

TUSSEN HOOPWEG 36A EN 38

TE VENRAY

## Rapportage historisch bodemonderzoek tussen Hoopweg 36A en 38 te Venray

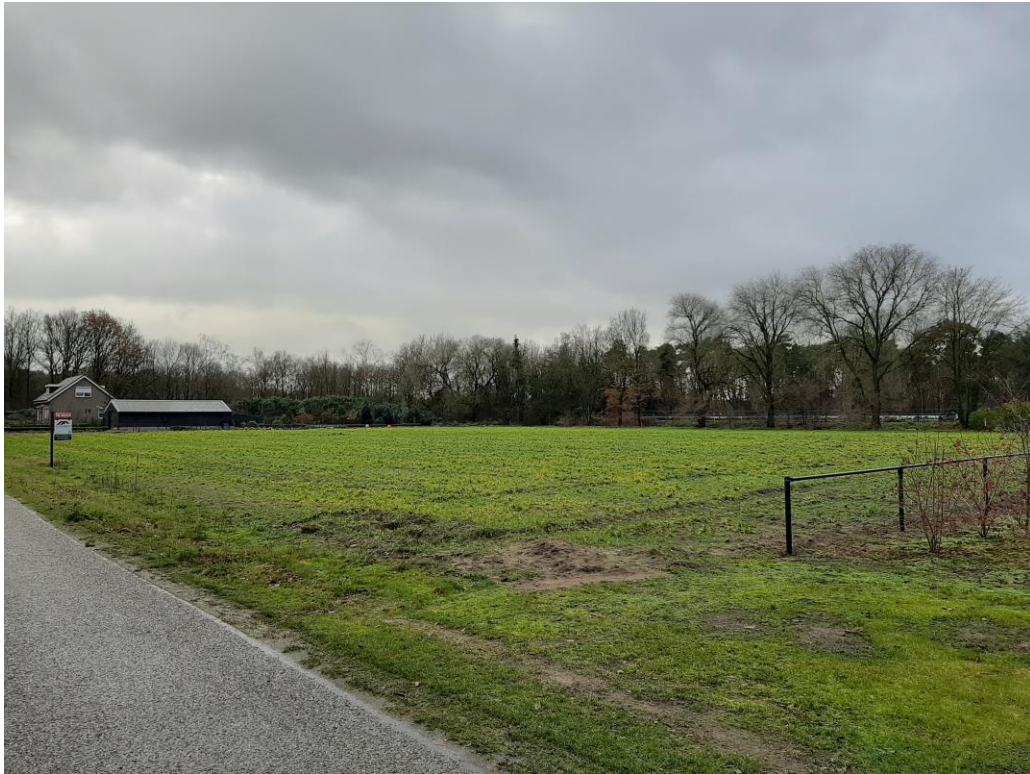
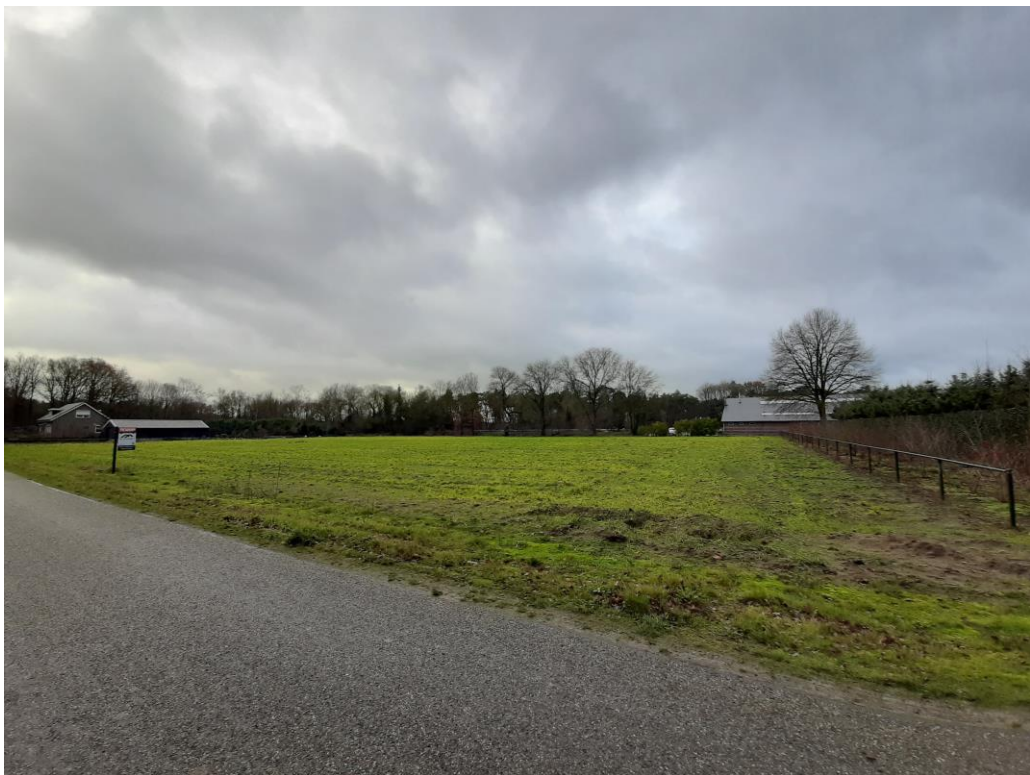
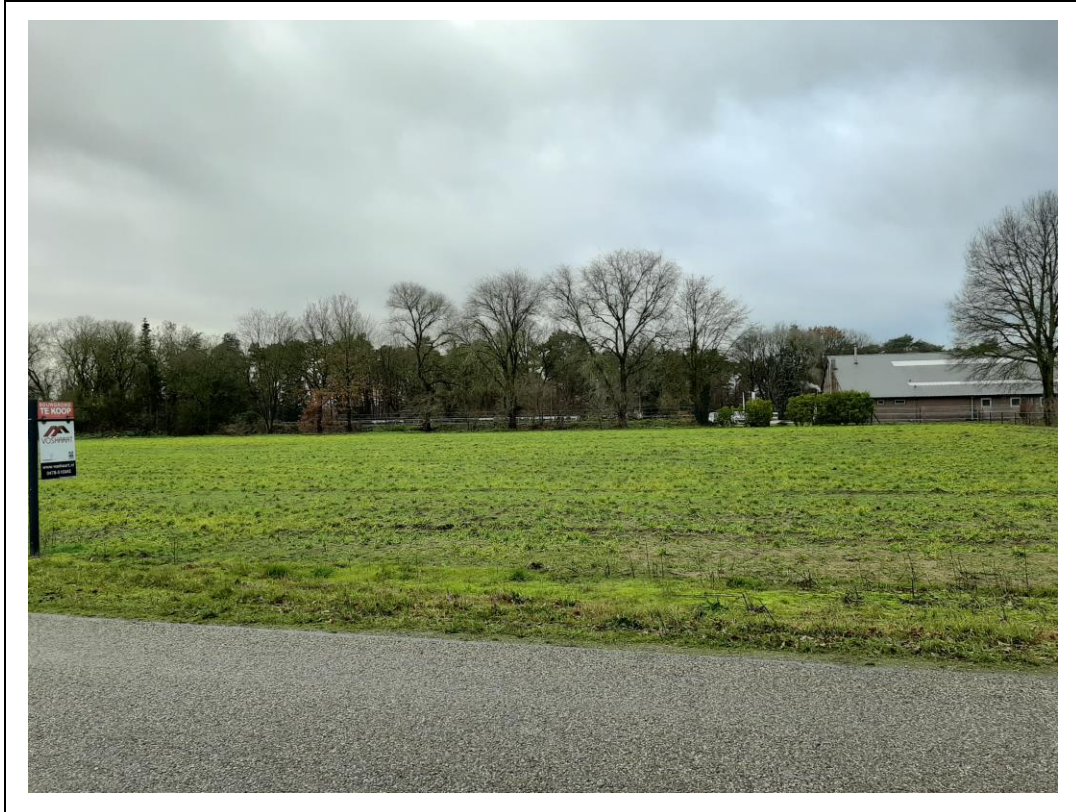
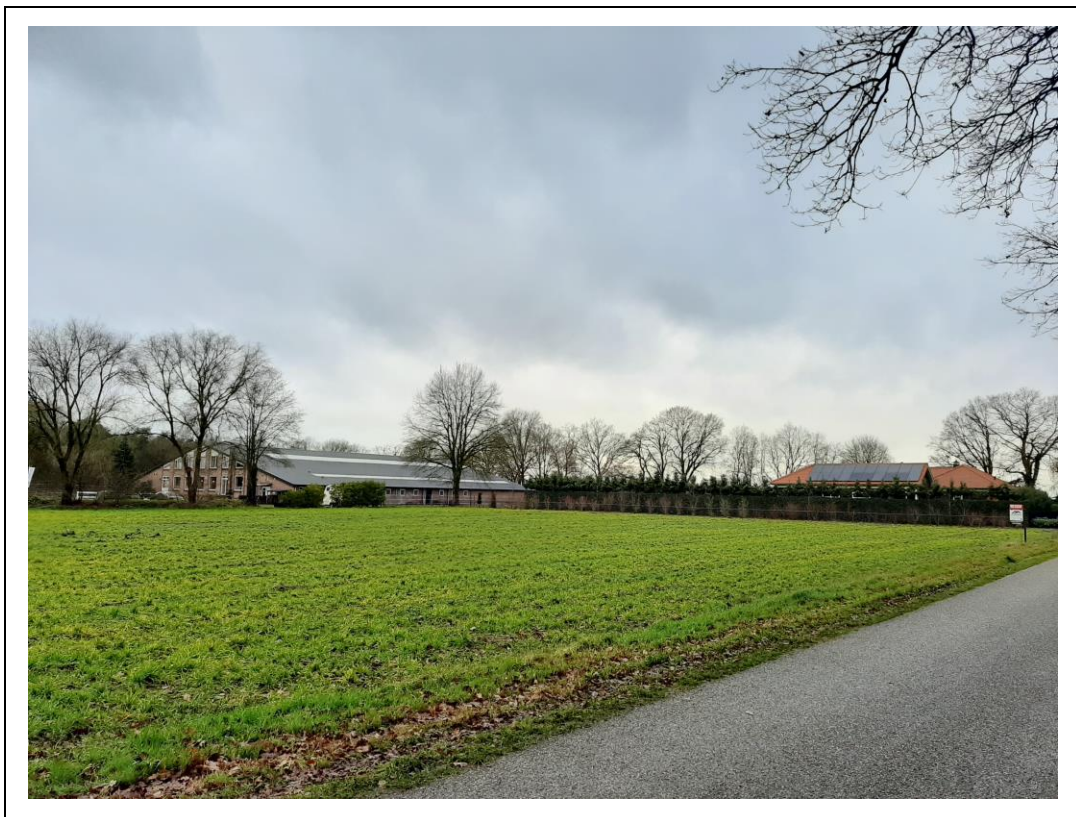
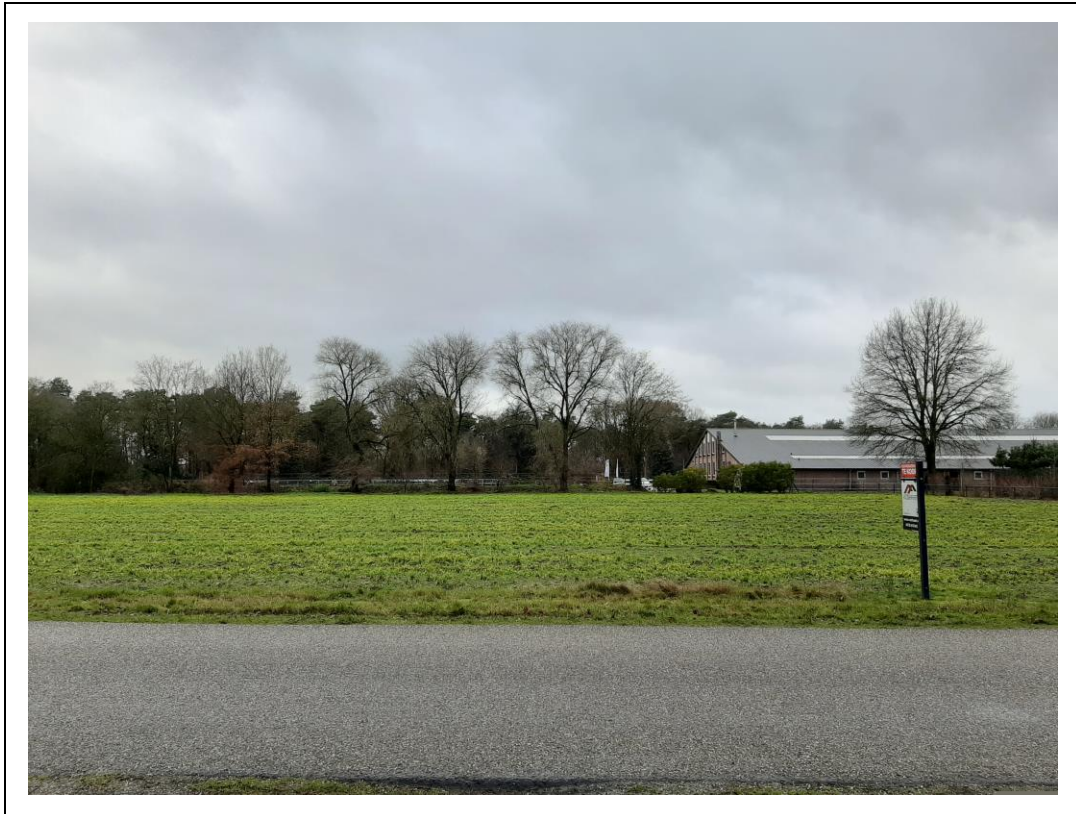
In bijlage 2a is de huidige situatie op een locatieschets weergegeven. Bijlage 2b bevat enkele foto's van de onderzoekslocatie.

De tijdens de terreininspectie aangetroffen situatie komt overeen met de locatiegegevens, zoals deze zijn opgenomen in hoofdstuk 4.

Op de onderzoekslocatie zijn geen mogelijke bronnen voor een grond- en/of grondwaterverontreiniging aangetroffen.
