**Rapportage asbestinventarisatie  
conform certificatieschema asbestinventarisatie en asbestverwijdering**

**Projectnummer: 222-LOv10a-ai**

**De champignonkwekerij aan de Overbroekseweg 10A te Leunen**

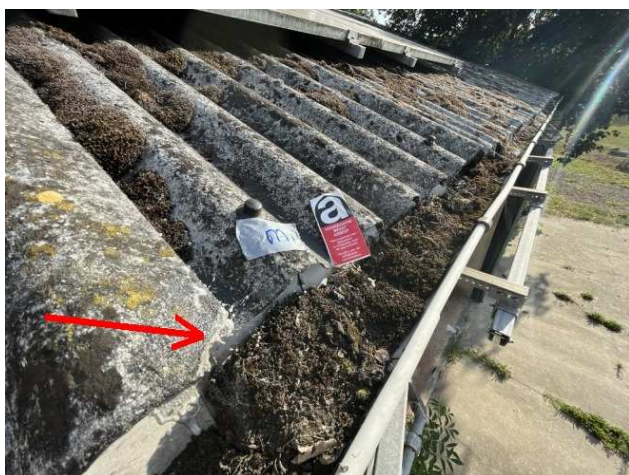
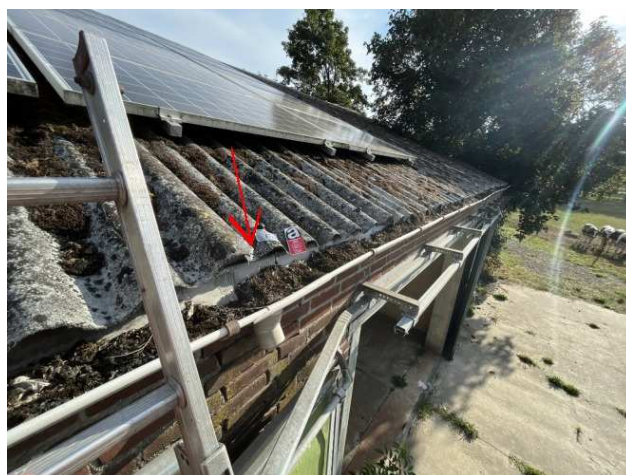
IMG\_7237

**Toepassing 1: Golfplaten dakbedekking**

| <b>Locatie</b> | Dak gebouw | <b>Verdieping</b> | Verdieping |
| <b>Monstercode</b> | M1 | <b>Soort materiaal</b> | cement |
| <b>Asbesthoudend</b> | ja | <b>Asbestsoort</b> | Chrysotiel |
| <b>Analysecertificaat</b> | 1393920 | <b>Percentage</b> | 10-15% |
| <b>Hechtgebondenheid</b> | hechtgebonden | <b>Beschadiging</b> | licht |
| <b>Bereikbaarheid</b> | goed | <b>Risicoklasse</b> | 2 buitensanering |

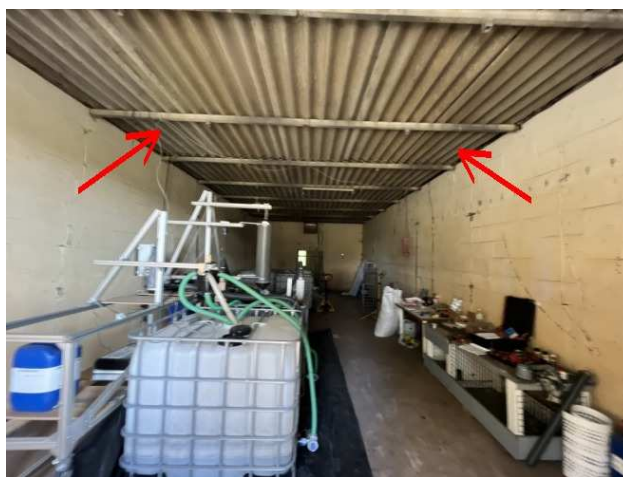
IMG\_7217

**Toepassing 2: Golfplaten plafonds**

| <b>Locatie</b> | Plafonds cellen en boven kantine | <b>Verdieping</b> | begane grond |
| <b>Monstercode</b> | M1-1 | <b>Soort materiaal</b> | cement |
| <b>Asbesthoudend</b> | ja | <b>Asbestsoort</b> | Chrysotiel |
| <b>Hechtgebondenheid</b> | hechtgebonden | <b>Beschadiging</b> | licht |
| <b>Bereikbaarheid</b> | goed | <b>Risicoklasse</b> | 2 binnensanering |

| <b>Opmerkingen</b> | Het betreft de plafonds in de cellen en boven het plafond van de kantine. Op de golfplaten plafonds liggen hennepvezels en isolatie. |

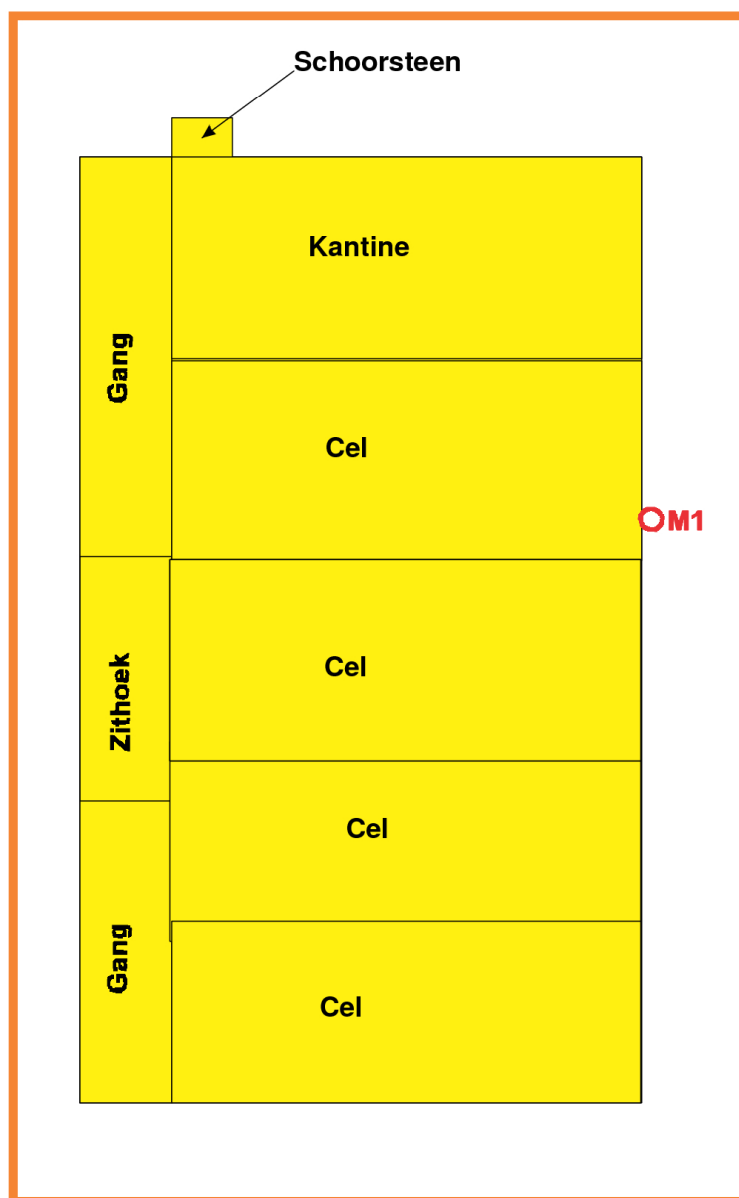
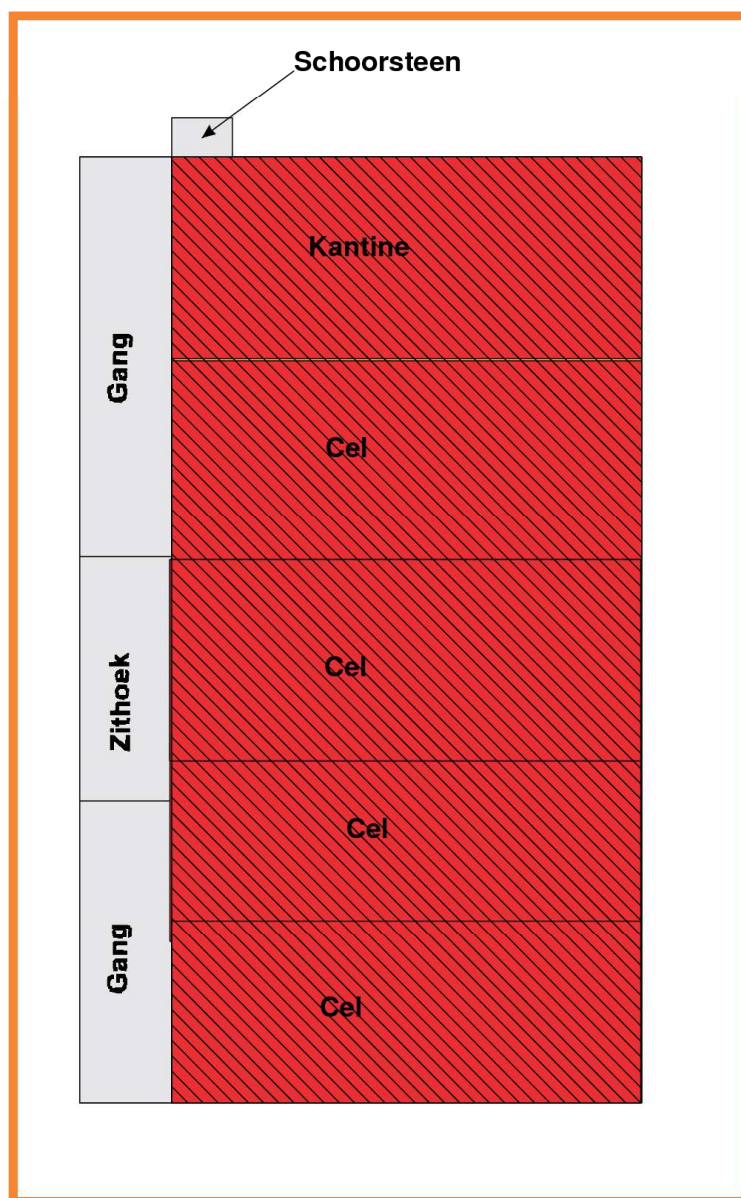
**Schaal 1:180**

- = asbesthoudende golfplaten / nokdelen (daken)
- = asbesthoudende golfplaten (plafonds in cellen en boven plafond kantine)
- = onderzocht gebied
