# **VOORONDERZOEK**

**conform NEN 5725**

**Puttenweg 60, Ysselsteyn**

Rapportnummer : 221-YPu60-ho-v1

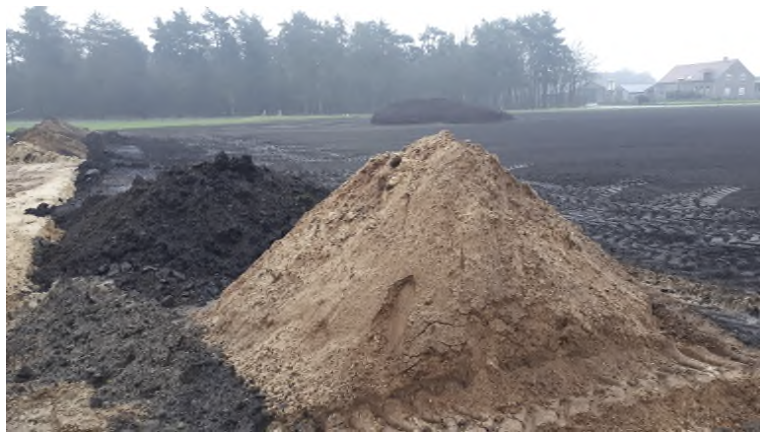
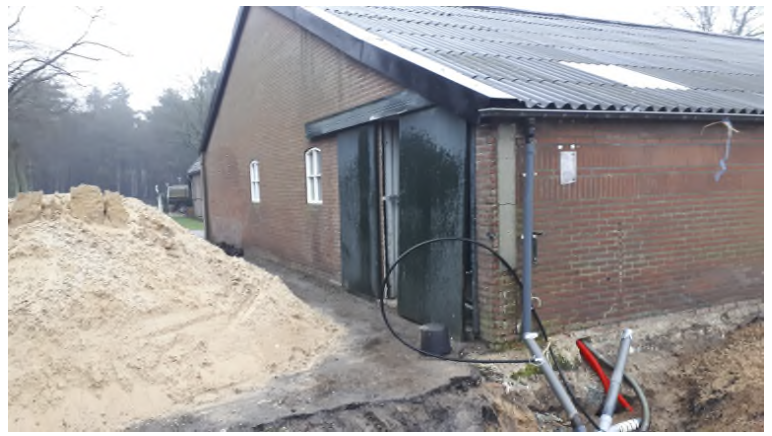
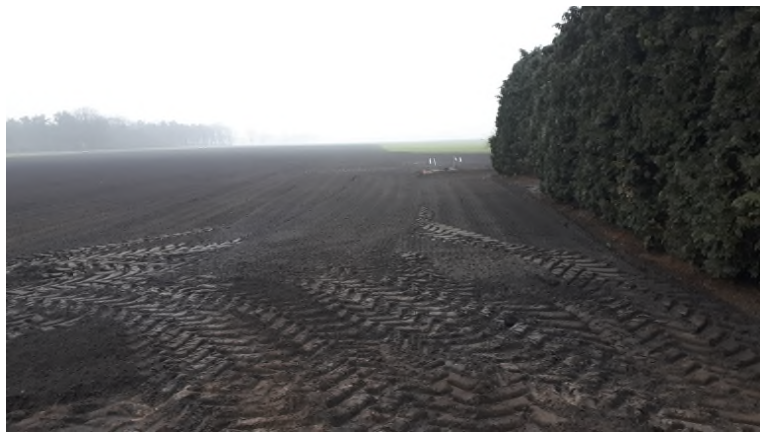
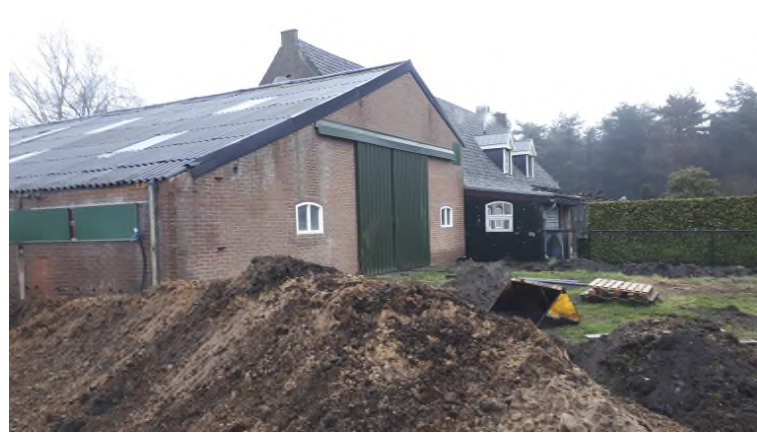
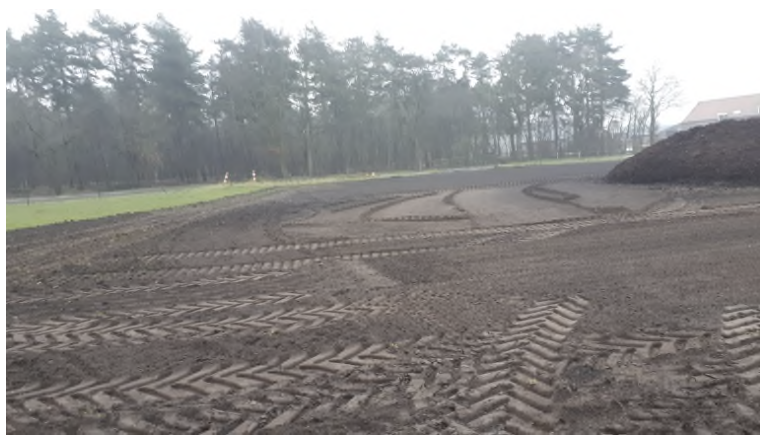
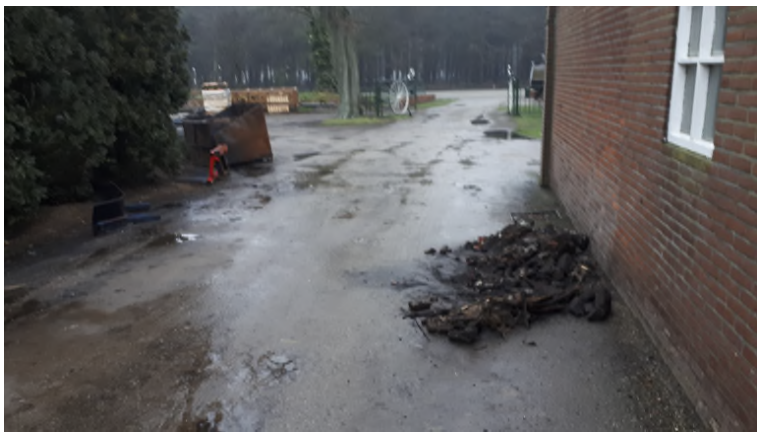
## **Bijlage 4 : Foto's onderzoekslocatie**

Op 9 maart 2021 heeft een terreininspectie plaatsgevonden op het perceel. Uit deze inspectie zijn noch visueel noch zintuiglijk verontreinigingen c.q. bodembedreigende activiteiten geconstateerd. Er zijn geen aanwijzingen geconstateerd dat er verontreiniging op of in de bodem aanwezig is.

Asbest of andere visuele verontreinigingen zijn evenmin aangetroffen op de bodem van de onderzoekslocatie. Hiervoor is een veldinspectie uitgevoerd.
