VOORONDERZOEK

PAUWWEG 5

TE OIRLO

**vooronderzoek  
Pauwweg 5 te Oirlo  
in de gemeente Venray**

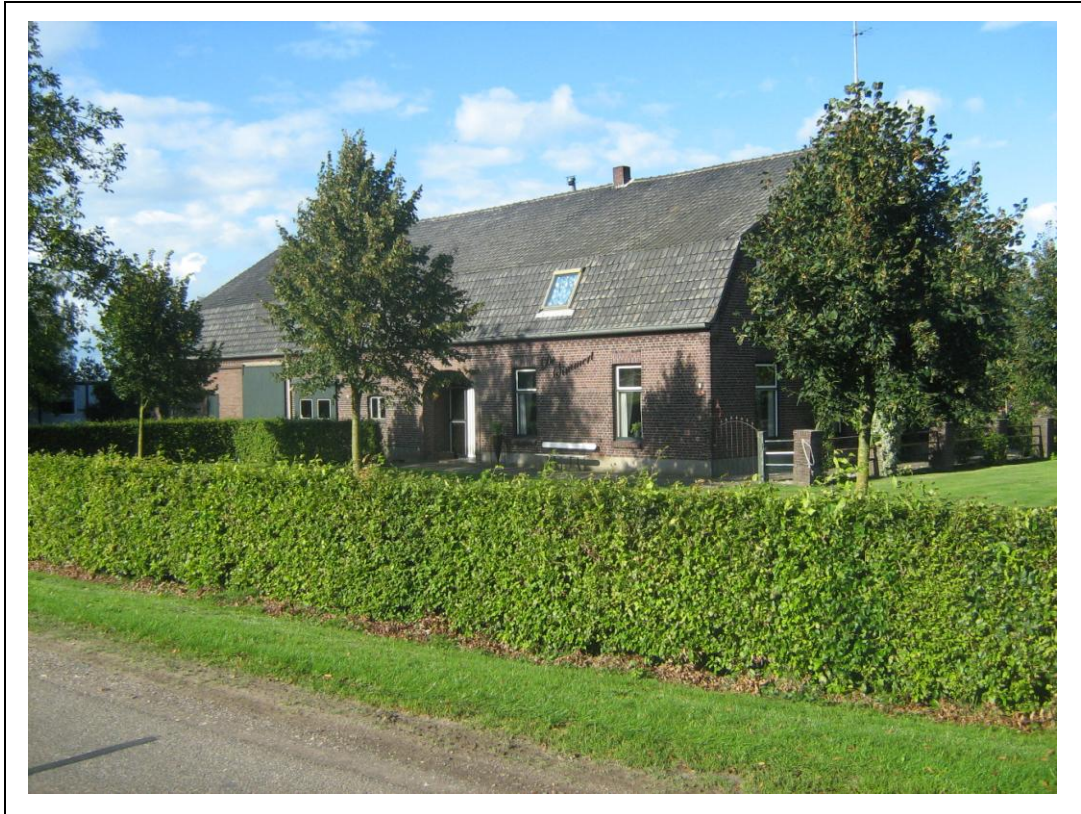
Foto 1.

De vloer in van het huidige opslaggedeelte van de boerderij bestaat grotendeels uit beton. Er zijn geen olievlekken op de vloer aanwezig en er zijn geen scheuren of gaten in het beton.

Een gedeelte van ongeveer  $9 \text{ m}^2$ , is in gebruik geweest als (klein)veestal, en heeft geen betonnen vloer. De bodem is hier bedekt met puinresten. Voor de verbouwing zal een nieuwe laag beton over de oude laag worden aangebracht.

Het overdekte gedeelte voor opslag van hout en destijds de landbouwwerktuigen, aan de buitenkant van de boerderij, heeft geen bodembedekking (zand). Ook hier zijn geen olievlekken aangetroffen.

Op het maaiveld zijn geen asbestverdachte materialen waargenomen. Op de onderzoekslocatie zijn geen mogelijke bronnen voor een grond- en/of grondwaterverontreiniging aangetroffen.
