## VOORONDERZOEK

**Ringweg 20**  
**Ysselsteyn**

kenmerk HMB B.V.: 25238601H

### Ringweg 20 Ysselsteyn

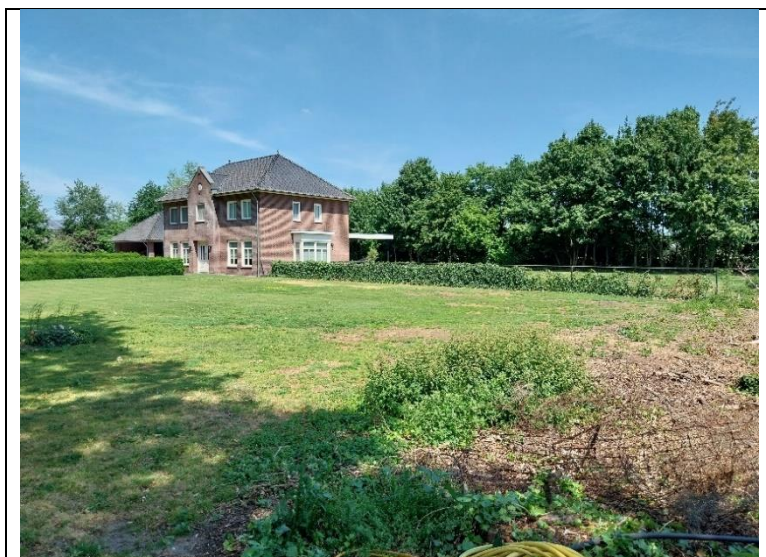
Foto 1

Op Ringweg 20 is een woonhuis met garage aanwezig. De oprit van het terrein bestaat uit een splitverharding. Het terras achter de woning is verhard met klinkers. Het overige deel van het terrein is in gebruik als tuin en onverhard.

Tijdens de visuele inspectie van de locatie zijn geen bodembedreigende activiteiten aangetroffen.

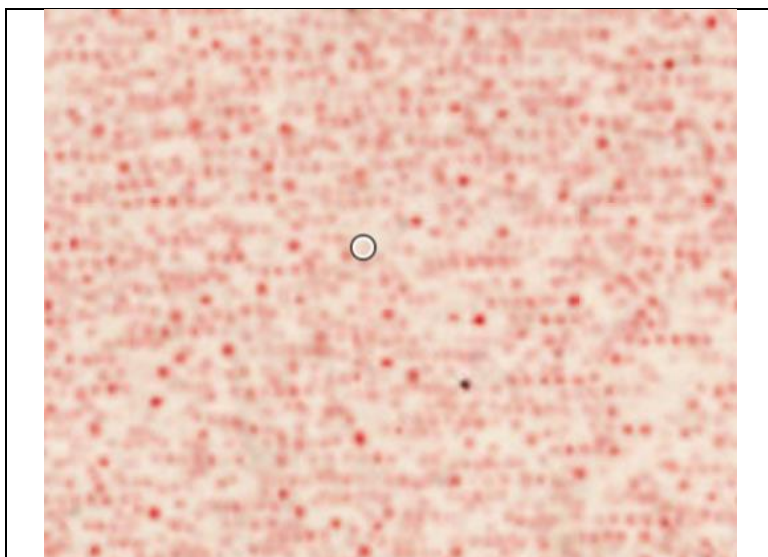
Historische kaart 1920

Uit historische kaarten blijkt dat de locatie tot de jaren twintig/dertig in gebruik is geweest als heidegebied. Rond de jaren dertig is de heide ontgonnen en is de locatie in gebruik genomen als landbouwgrond. De agrarische activiteiten bestonden uit akkerland en weiland. Vanaf 2001 zijn de contouren van de woning en de garage zichtbaar. Na de bouw van de woning en garage is het omliggende terrein in gebruik genomen als tuin.
