## VOORONDERZOEK

**Ringweg (ong.)  
Ysselsteyn**

kenmerk HMB B.V.: 25238901H

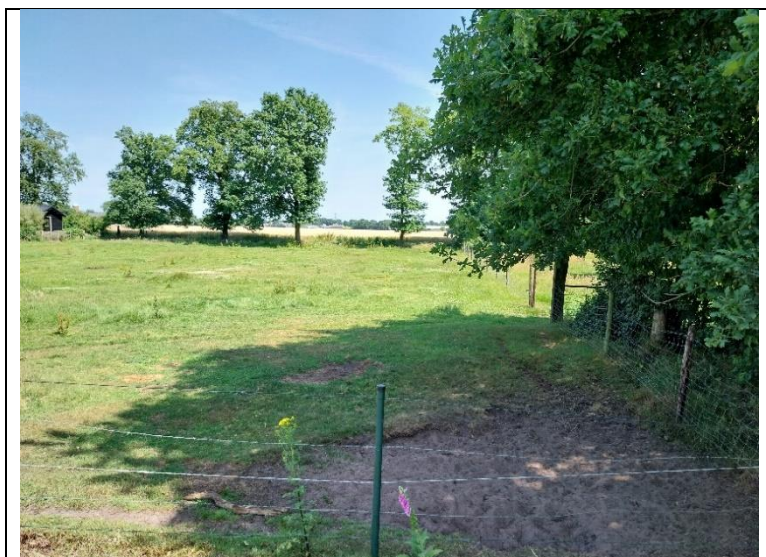
Foto 1

De locatie is momenteel deels in gebruik als dierenweide en deels als boomgaard. Ter plaatse van het perceel zijn geen verhardingen aanwezig.

Tijdens de visuele inspectie van de locatie zijn geen bodembedreigende activiteiten aangetroffen.

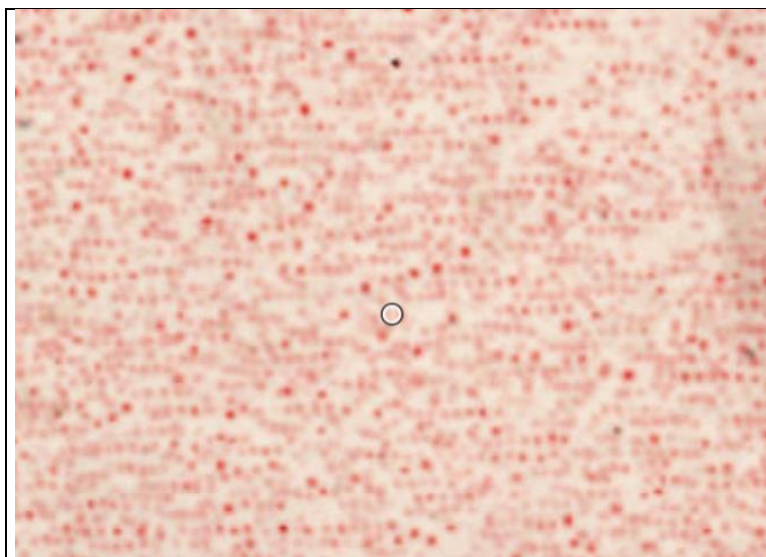
Historische kaart 1925

Uit historische kaarten blijkt dat de locatie tot de jaren twintig/dertig in gebruik is geweest als heidegebied. Rond de jaren dertig is de heide ontgonnen en is de locatie in gebruik genomen voor agrarische doeleinden. De agrarische activiteiten bestonden uit akkerland en weiland. Vanaf 2012 is te zien dat op het zuidelijke deel van het perceel enkele fruitbomen zijn geplant. Het noordelijke deel van het perceel is al jaren in gebruik als dierenweide.

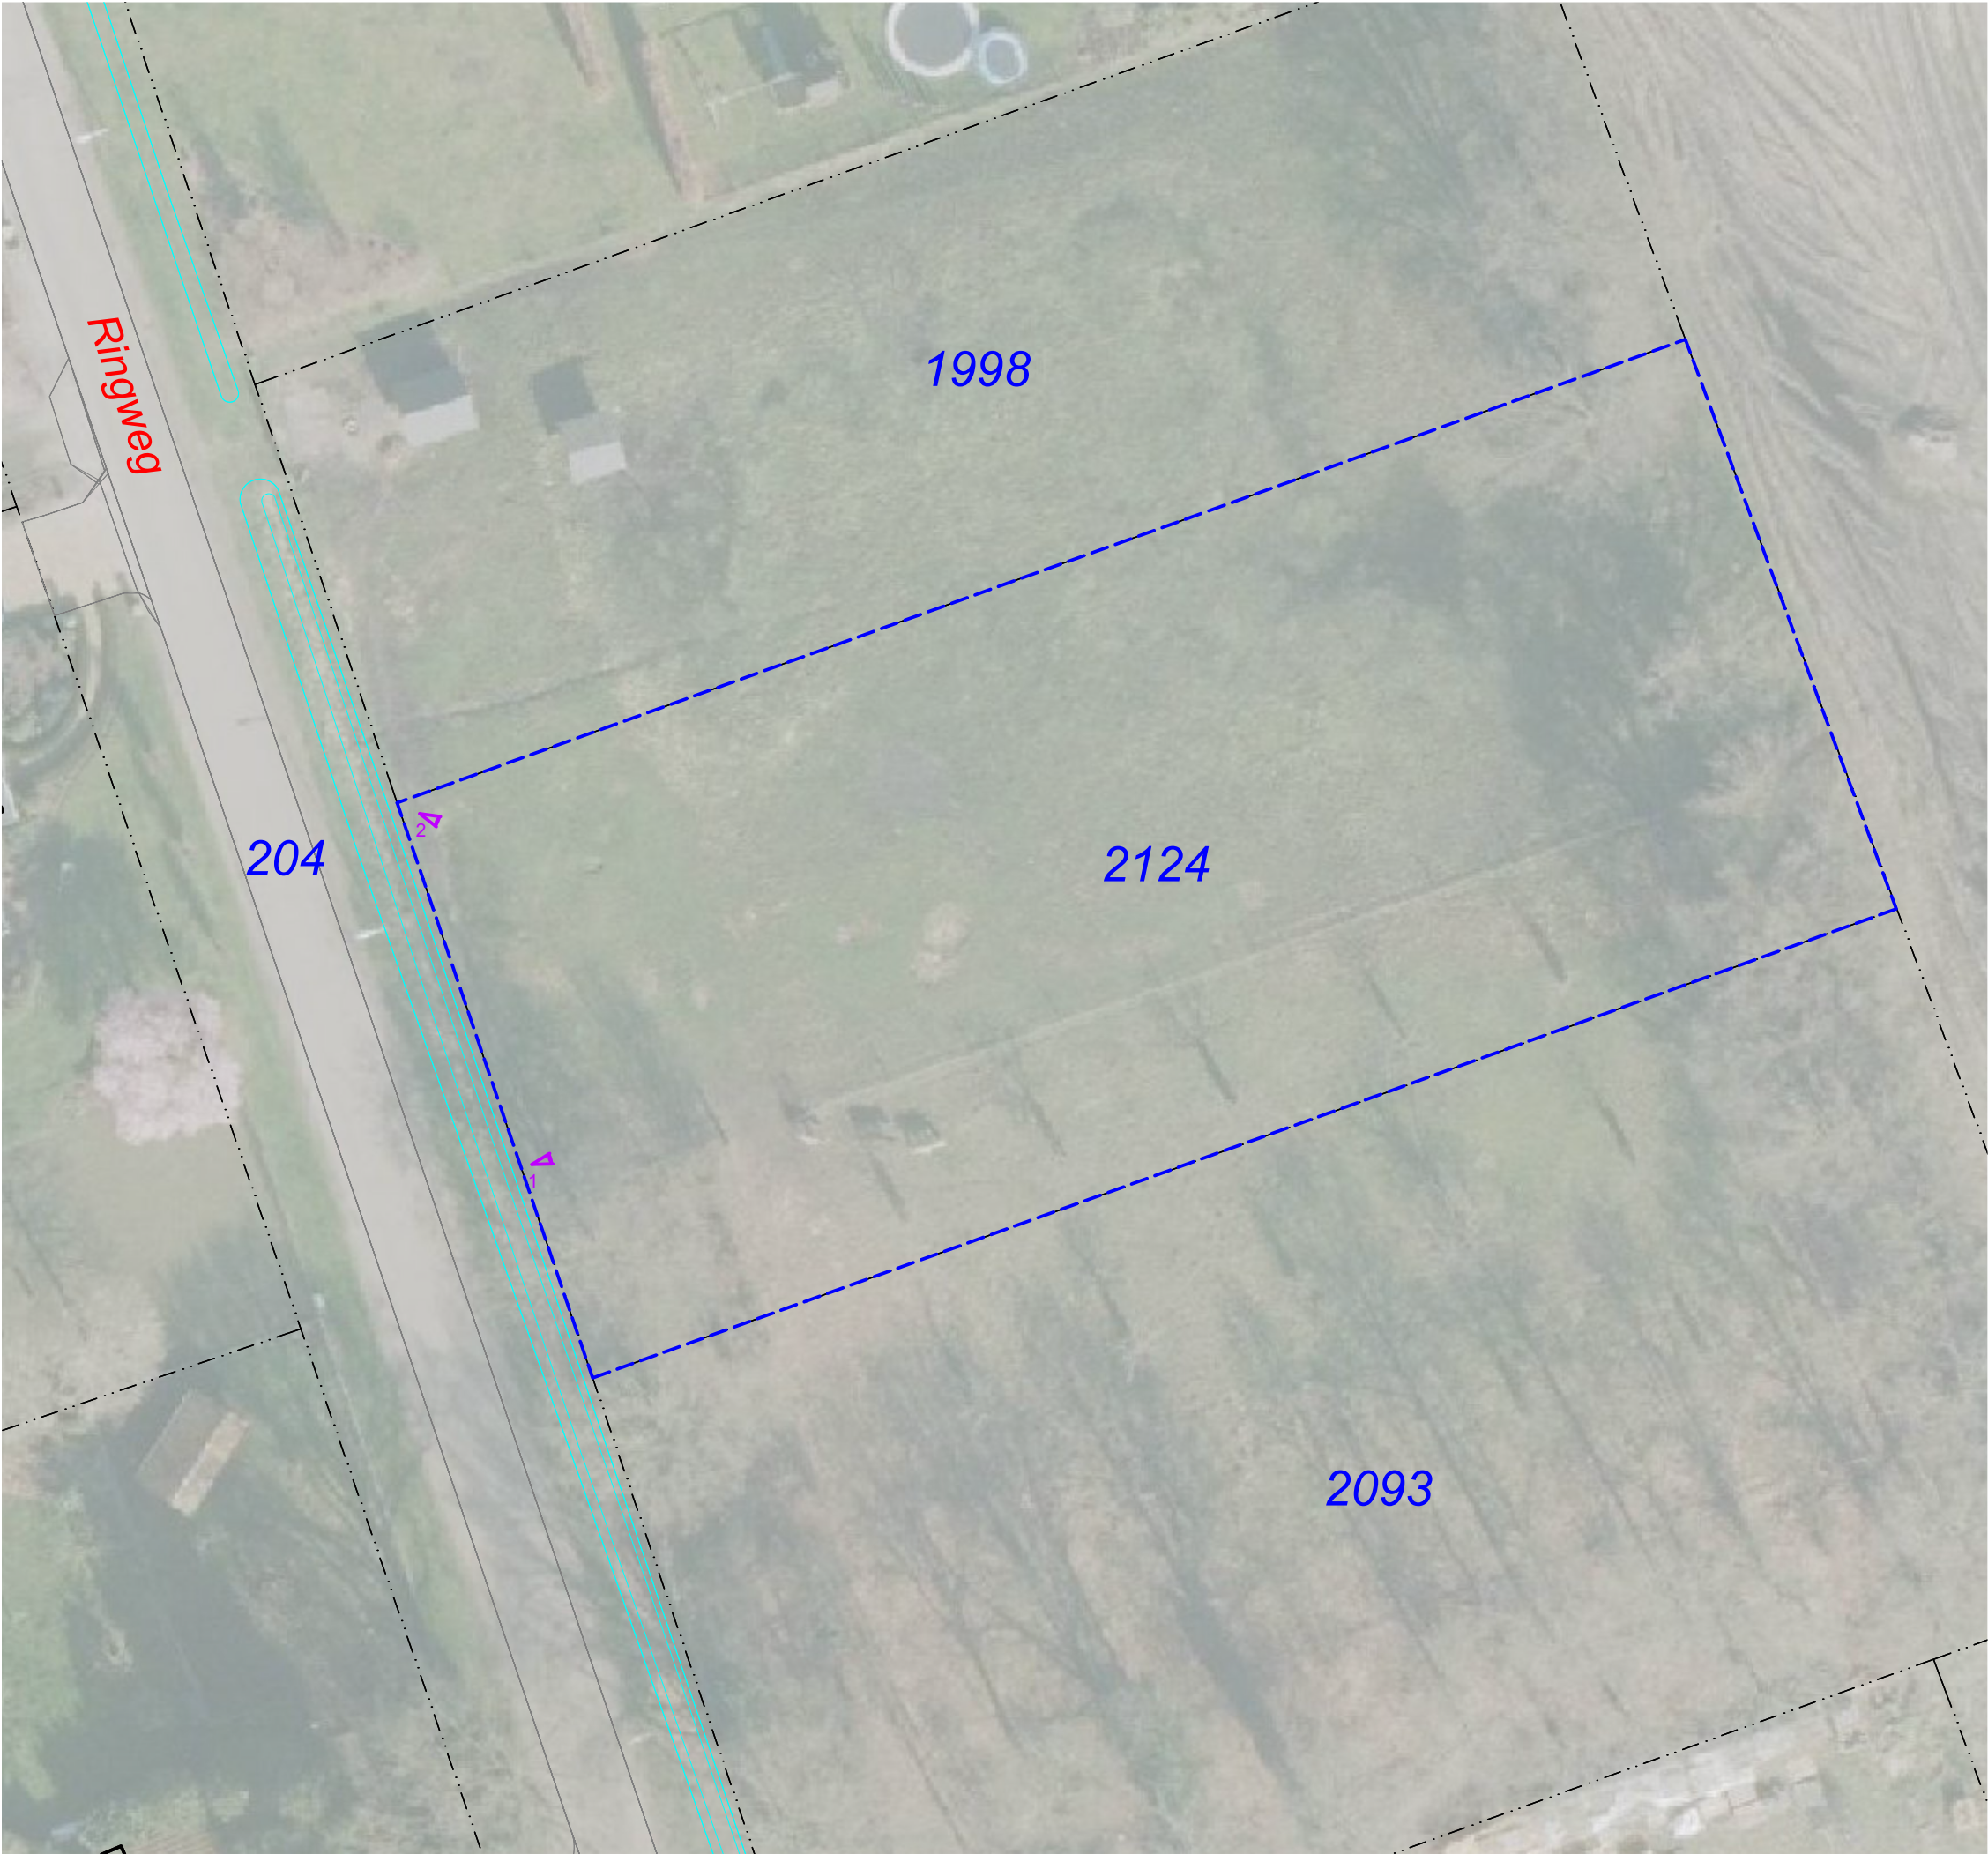
| Omschrijving:<br>Situatietekening | | | | |

Voor de regionale en lokale ligging van de onderzoekslocatie wordt verwezen naar het uittreksel kadastrale kaart en de situatietekening in bijlage 4.
