## VOORONDERZOEK

**Schoutenstraatje 20**  
**Venray**

kenmerk HMB B.V.: 25229201H

### Schoutenstraatje 20 Venray

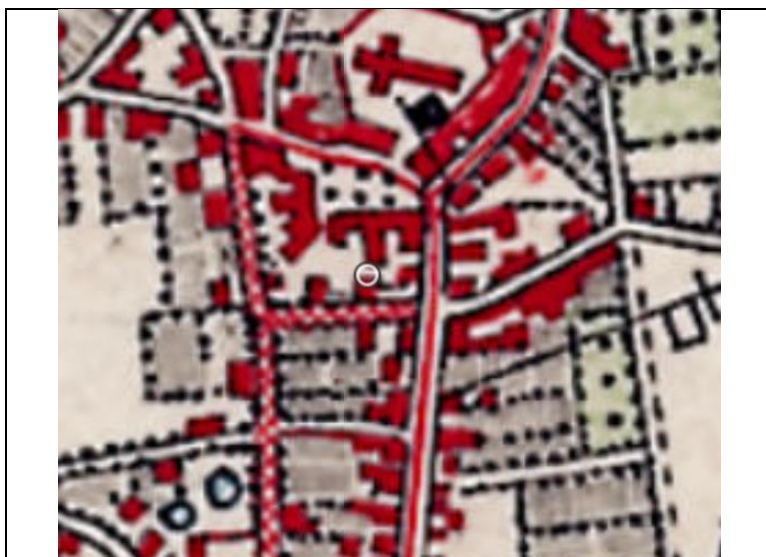
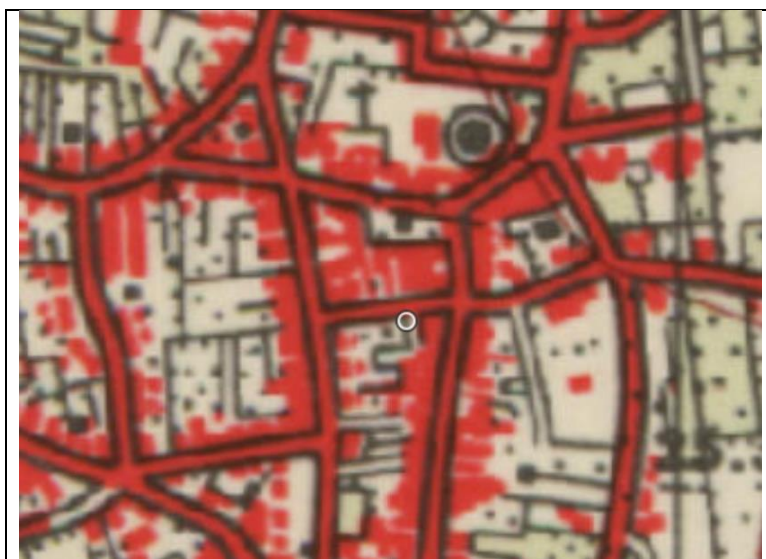
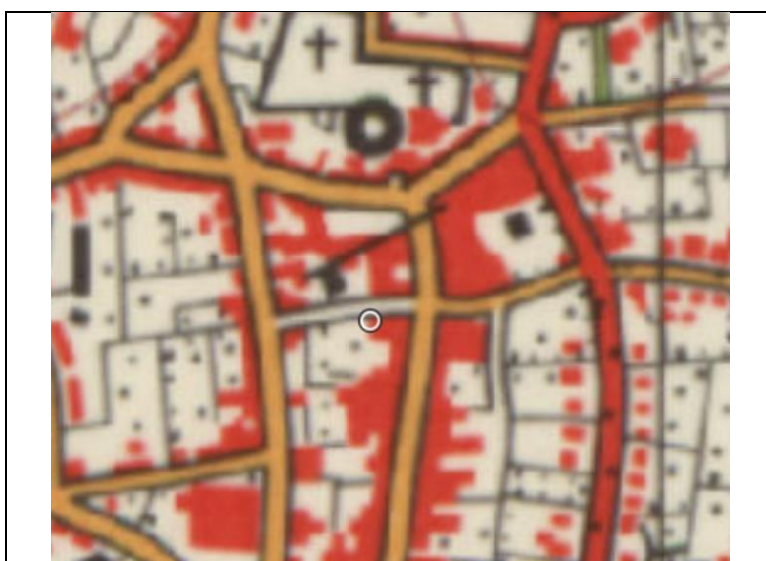
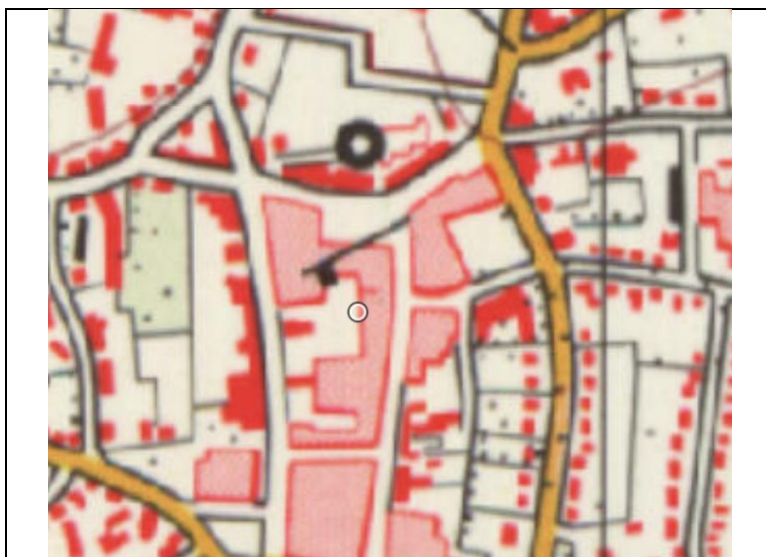
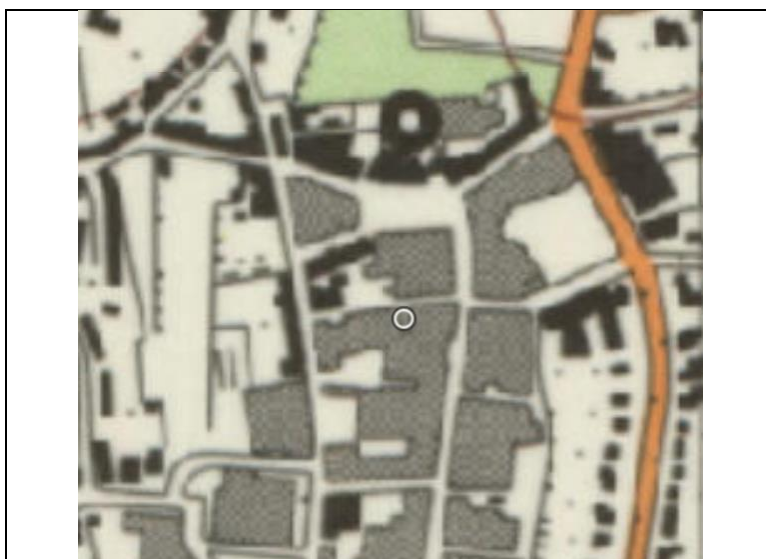
De locatie is, voor zover bekend, sinds 1900 altijd bebouwd geweest. Historische topografische kaarten tonen aan dat de bebouwingscontouren gedurende de vorige eeuw meerdere keren zijn veranderd. Het is derhalve mogelijk dat er als gevolg van bouw- en sloopwerkzaamheden bodemverontreinigingen met asbest zijn ontstaan ter plaatse van de onderzoekslocatie.

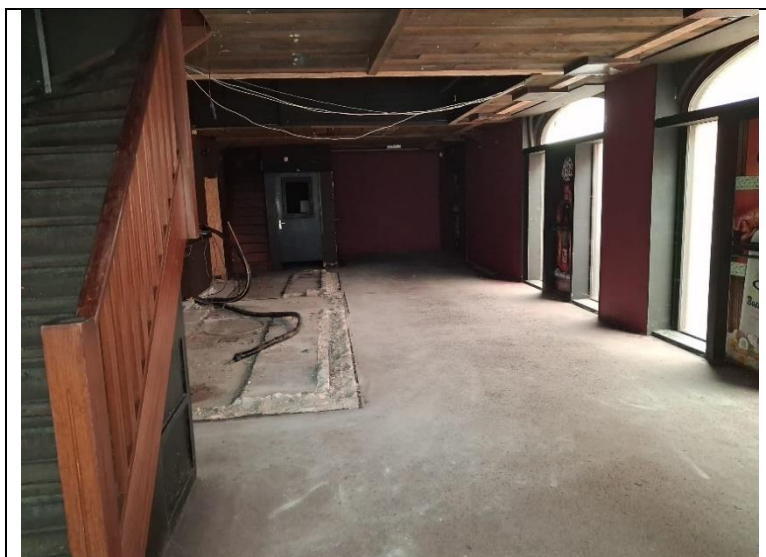
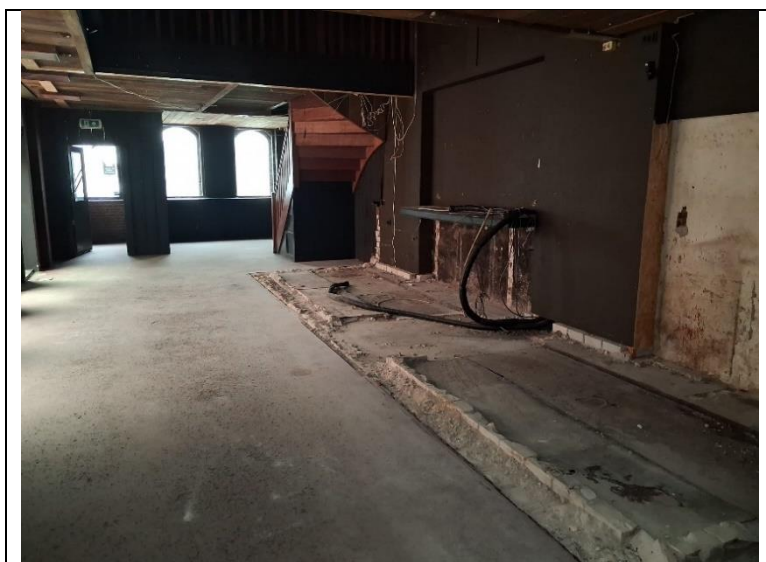
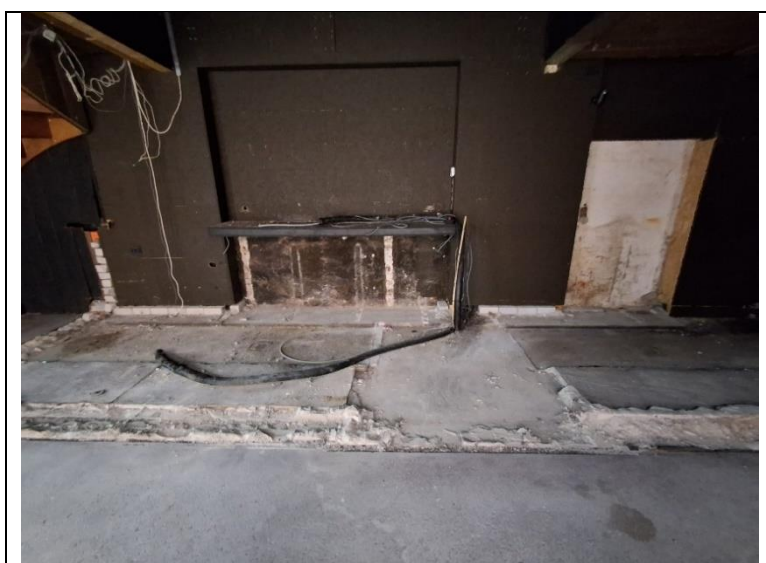
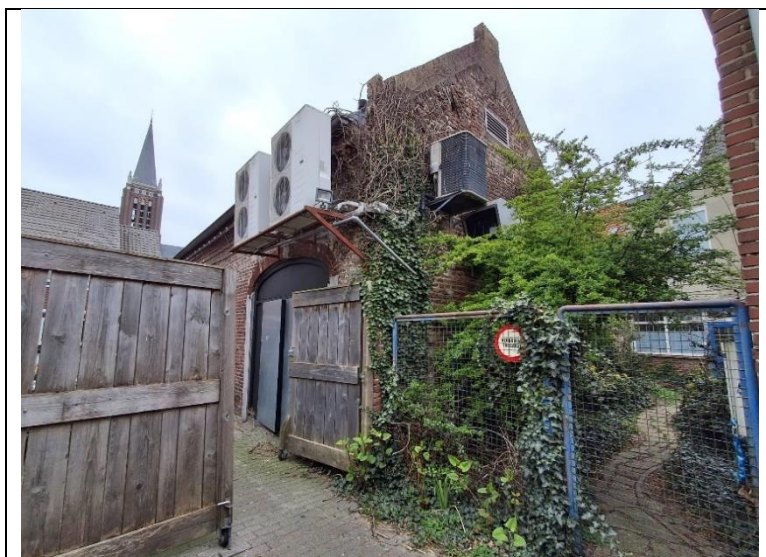
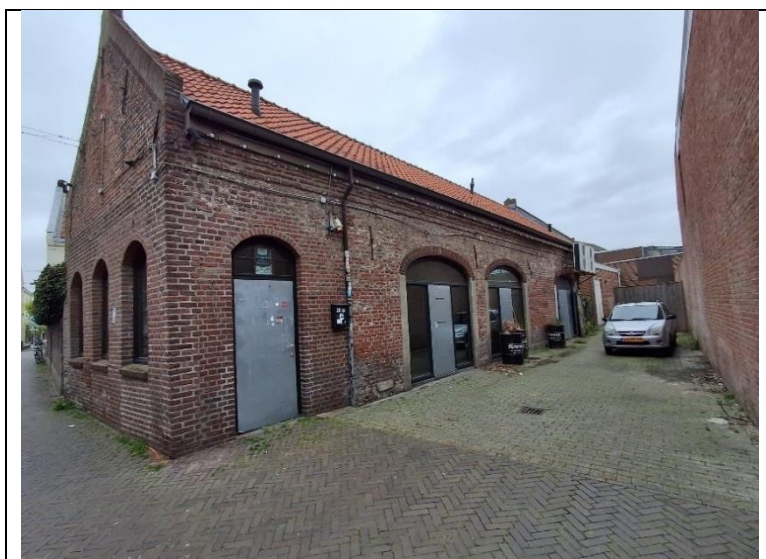
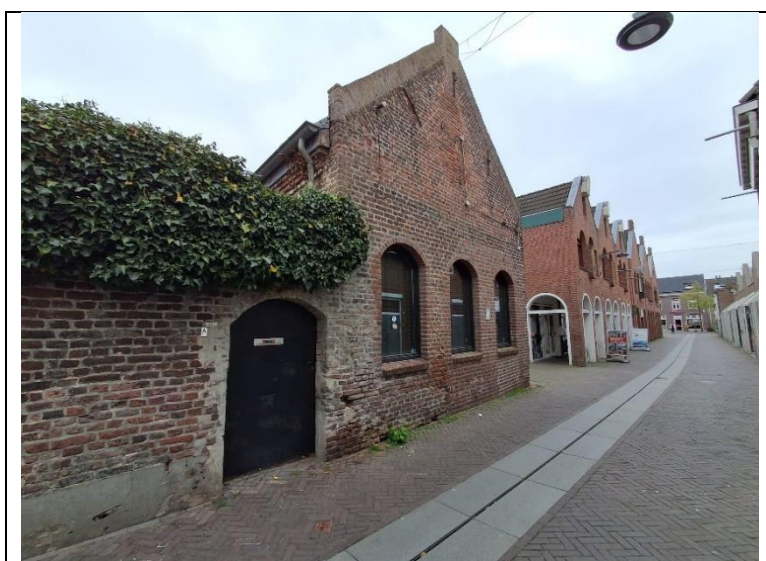
Op de onderzoekslocatie is bebouwing aanwezig welke in gebruik is geweest als horecapand. Ten tijden van de locatie-inspectie was het pand leegstaand. Het pand is voorzien van een betonvloer en het buitenterrein is voorzien van een klinkerverharding.

Tijdens de visuele inspectie van de locatie zijn geen bodembedreigende activiteiten aangetroffen.

Op het maaiveld zijn geen asbestverdachte materialen waargenomen.
