Vooronderzoek NEN 5725  
Matthiasstraat 3 Castenray  
(gemeente Venray)

# Vooronderzoek NEN 5725

## Matthiasstraat 3 Castenray

Aeres Milieu Projectnummer : AM24634  
Status rapport : Definitief (versie 1)  
Datum : 28 februari 2025

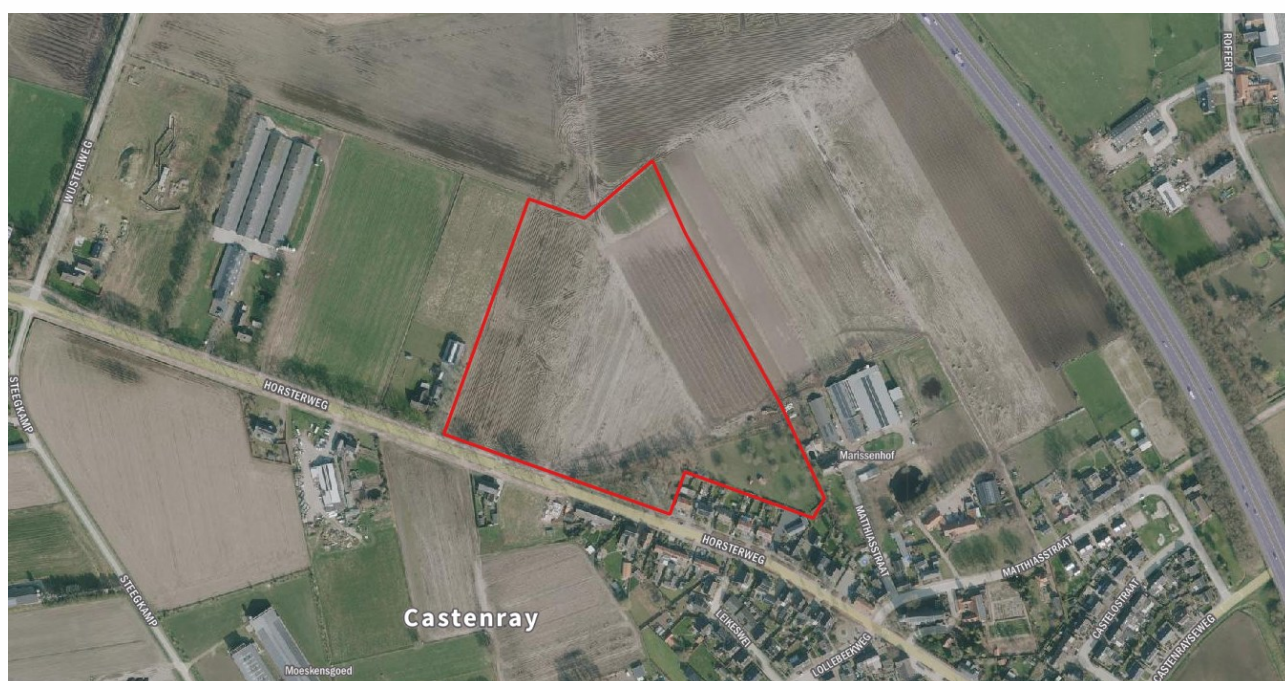
Afbeelding 1: Begrenzing onderzoekslocatie (bron luchtfoto: PDOK)

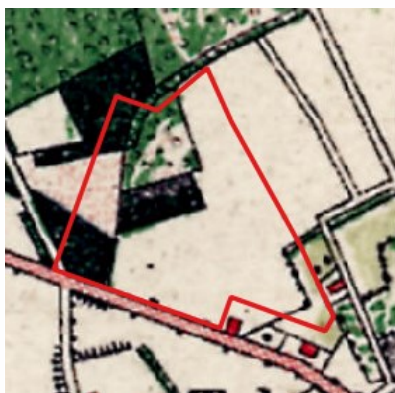
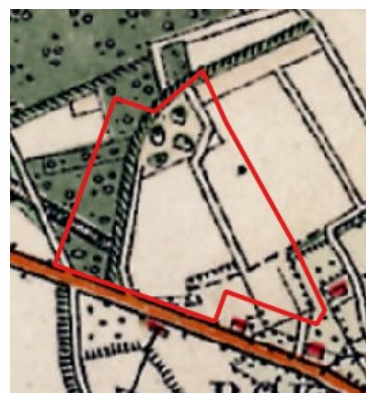
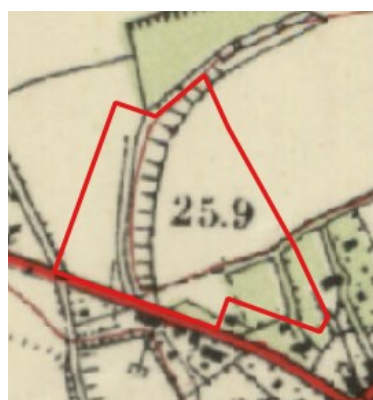
In het kader van het vooronderzoek is historisch kaartmateriaal bestudeerd. Uit kaartmateriaal van de geraadpleegde historische kaarten is af te leiden dat de onderzoekslocatie altijd onbebouwd is geweest en in gebruik was en is als akkerland en hobbyweide. Vanaf de historische kaarten uit 1925 tot en met 1955 geven de kaarten wegenpatronen weer. Vanaf 2011 is er een boomgaard binnen het plangebied zichtbaar. De kaart uit 2021 komt overeen met de huidige werkelijkheid.

Afbeelding 2: Geraadpleegde historische kaarten (bron kaarten: topotijdreis.nl)
