## **HISTORISCH (BODEM)ONDERZOEK**

**Ringweg (ong.)**

**Ysselsteyn**

kenmerk HMB B.V.: 25227901H

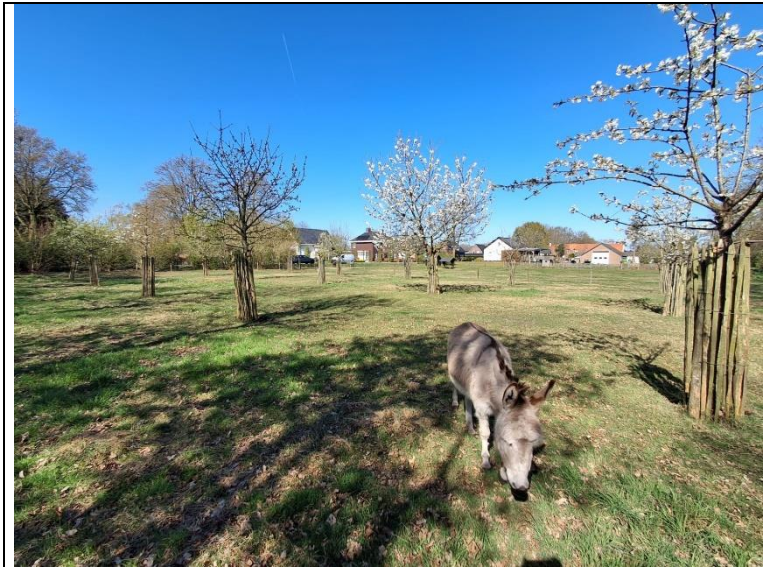
Foto 01

De locatie wordt momenteel gebruikt voor het hobbymatig platen van bomen en het houden van ezels. Het maaiveld is onverhard (er ligt bijvoorbeeld geen puin of asfalt).

Op het maaiveld zijn geen asbestverdachte materialen waargenomen.
