**VERKENNEND BODEMONDERZOEK(ASBEST)**

**Oude Heerweg 23  
Blitterswijck**

kenmerk HMB B.V.: 25244102A

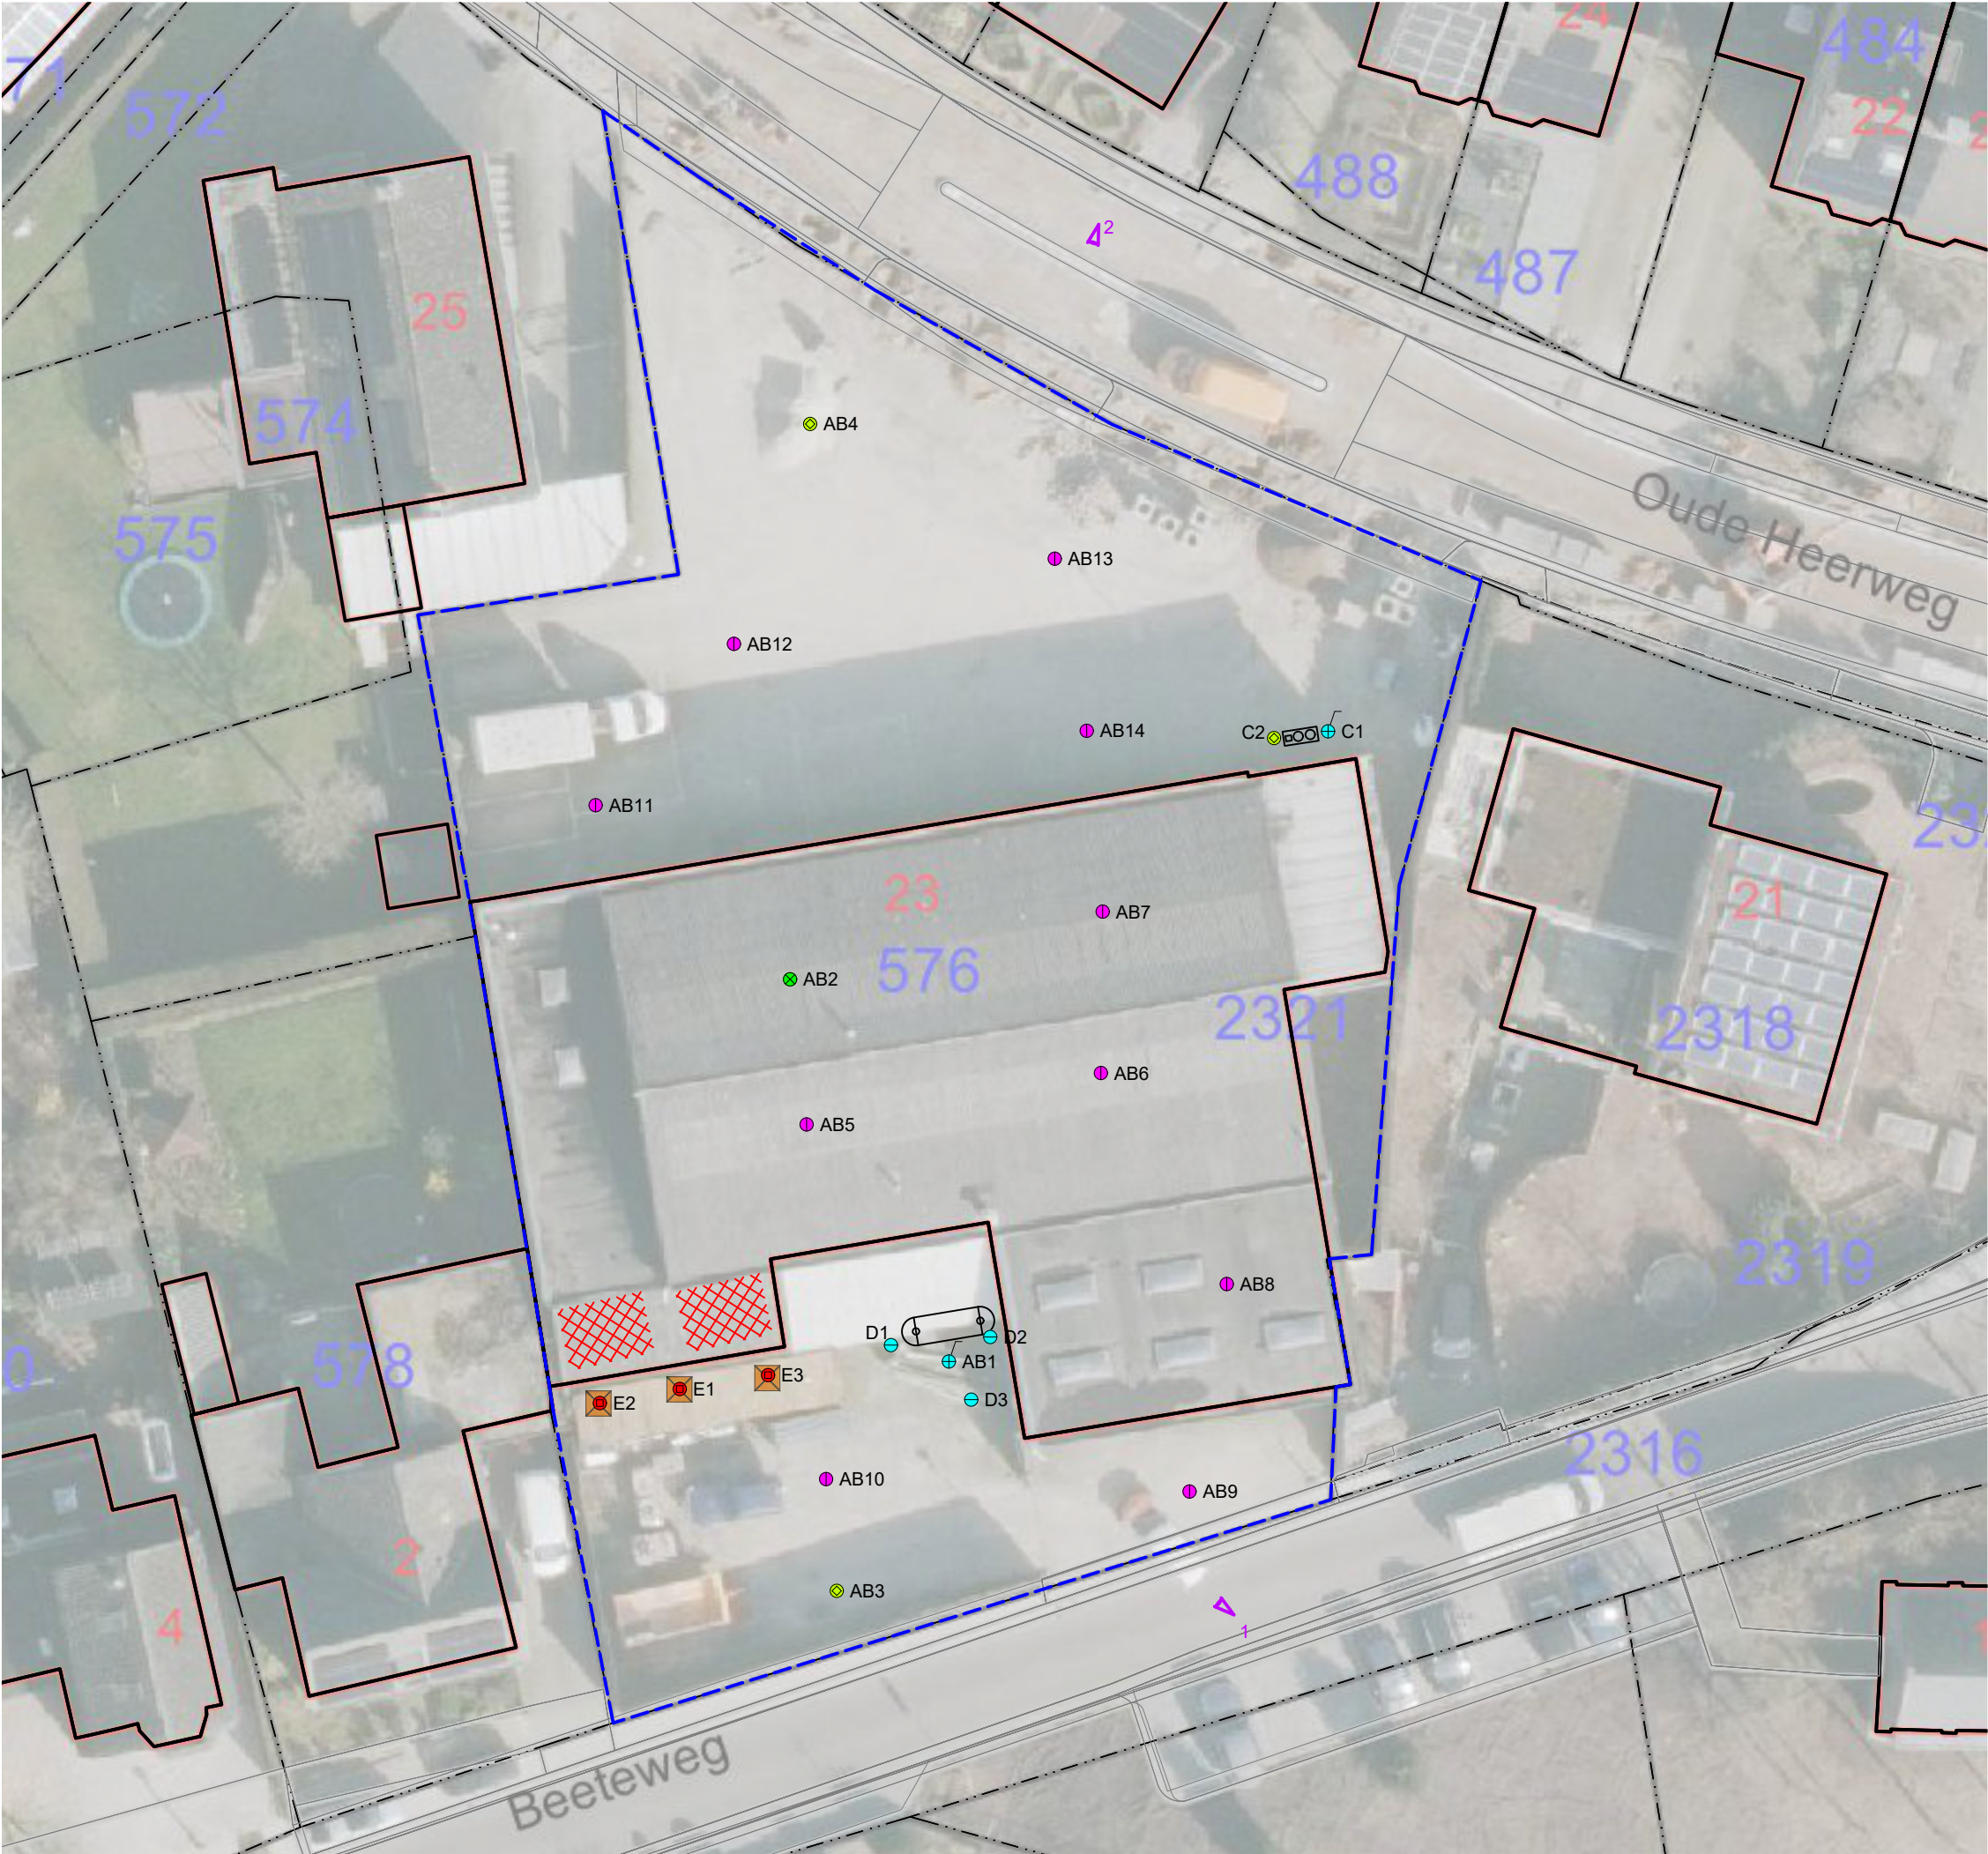
Uittreksel kadastrale kaart  
Situatietekening

- LEGENDA**
- Gat
  - Boring tot 0,5 m-mv
  - Boring tot 0,8 m-mv
  - Boring tot 1,0 m-mv
  - Boring tot 2,0 m-mv
  - Boring tot 3,0 m-mv
  - Peilbuis
  - Huisnummer
  - Onderzoekslocatie
  - Bebouwing (buitenmuur)
  - Perceelsgrens (Kadaster)
  - Topografie
  - Begrenzing water
  - Foto: opnamerichting en nummer
  - Olieafscheider
  - (voormalige) Bovengrondse tank
  - Golfplaat asbesthoudend
