# Verkennd bodemonderzoek Vliezenweg (ong.) te Venray (gemeente Venray)

Aeres Milieu Projectnummer : AM25104  
Status rapport : Definitief (versie 1)  
Datum : 14 april 2025

Opdrachtgever : De heer J.H. Albers  
Hardeweg 6  
5801 PJ Venray

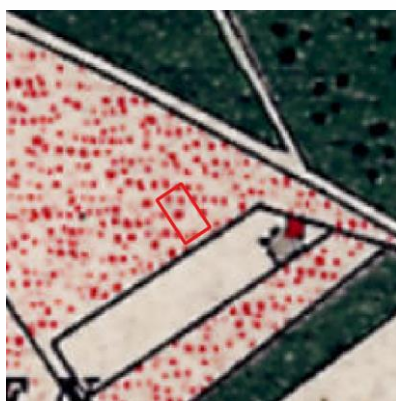
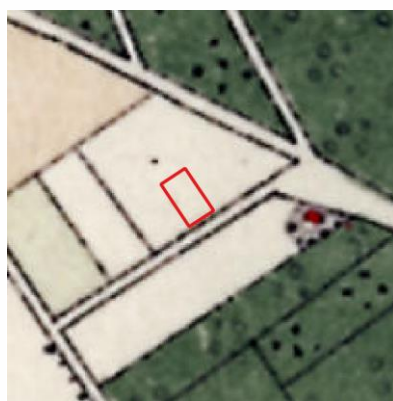
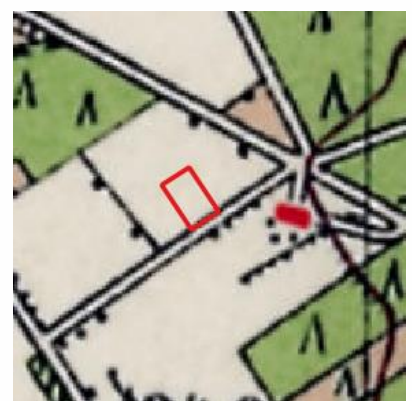
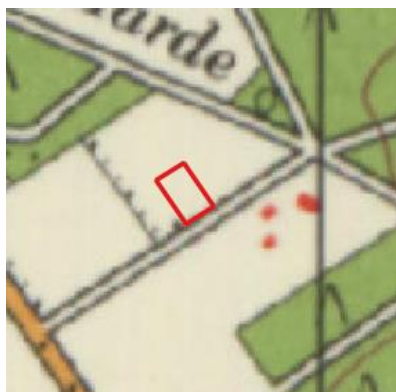
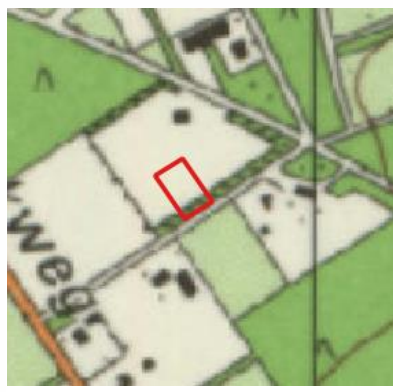
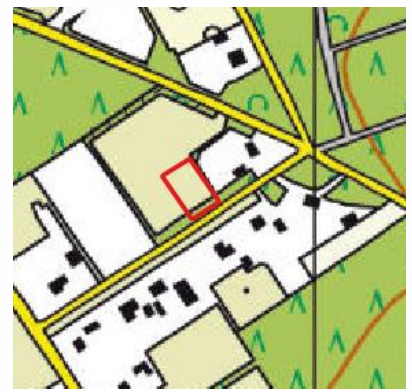
In het kader van het vooronderzoek is historisch kaartmateriaal bestudeerd. Uit het kaartmateriaal is af te leiden dat de onderzoekslocatie nog nooit bebouwd is geweest. Tussen circa 1900 en 1925 was de locatie in gebruik als heide. Op de kaart uit 1925 en volgende kaarten is te zien dat vanaf 1925 de onderzoekslocatie in gebruik was als agrarisch bouwland. Ook is te zien dat de locatie direct ten noorden van de Vliezenweg ligt. Nabij de zessprong aan wegen ten oosten van de locatie is een huis gelegen, op de afbeelding uit 1963 zijn een drietal gebouwen aan de overkant van de locatie te zien. Op de kaart uit 1988 is te zien dat de bebouwing in de omgeving nog verder is toegenomen en ten noorden van de locatie is een bedrijf gevestigd. In 1999 zijn nog enkele bebouwingen gerealiseerd, onder meer op het perceel direct ten oosten van de onderzoekslocatie.

Afbeelding 2: Geraadpleegde historische kaarten (bron kaarten: topotijdreis.nl)

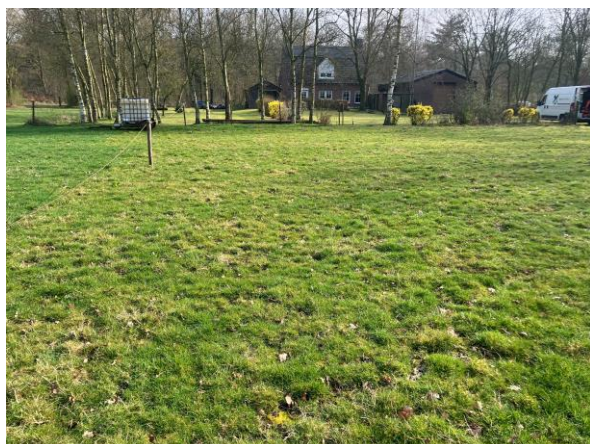
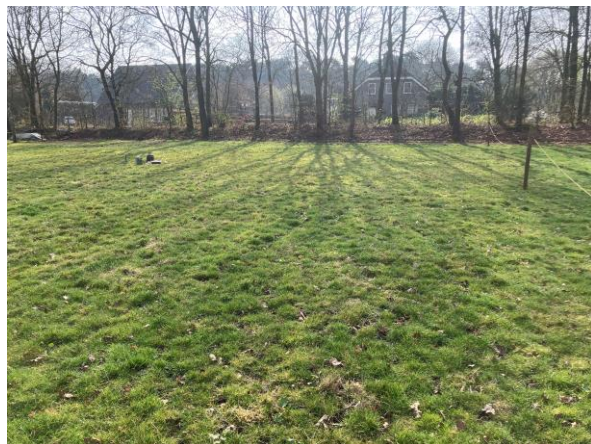
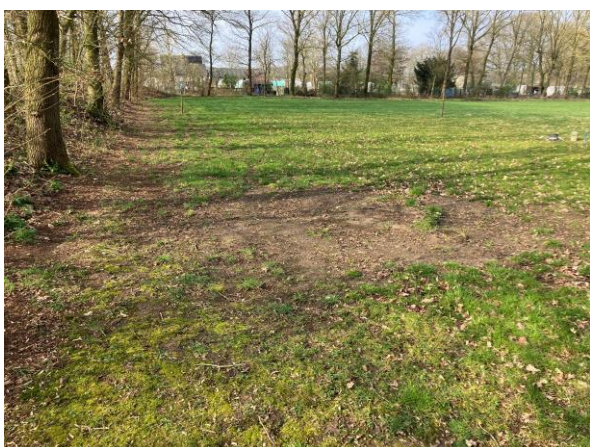
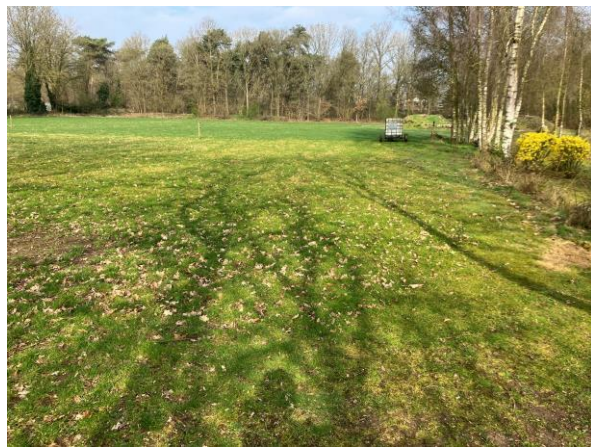
Foto's onderzoekslocatie

De onderzoekslocatie betreft een perceel vlak grasland, zuidelijk is op de grens een groenstrook aanwezig. Er zijn geen bijzonderheden waargenomen tijdens de veldinspectie.

Er zijn geen waarnemingen gedaan die wijzen op de aanwezigheid van bodemverontreinigingen of bronnen van verontreinigingen. Tijdens de veldinspectie is op het terrein geen asbestverdacht materiaal aangetroffen.
