HISTORISCH BODEMONDERZOEK

VEULENSEWATERWEG 11

TE VEULEN

| <b>Rapportnummer</b> | 3468.001 |

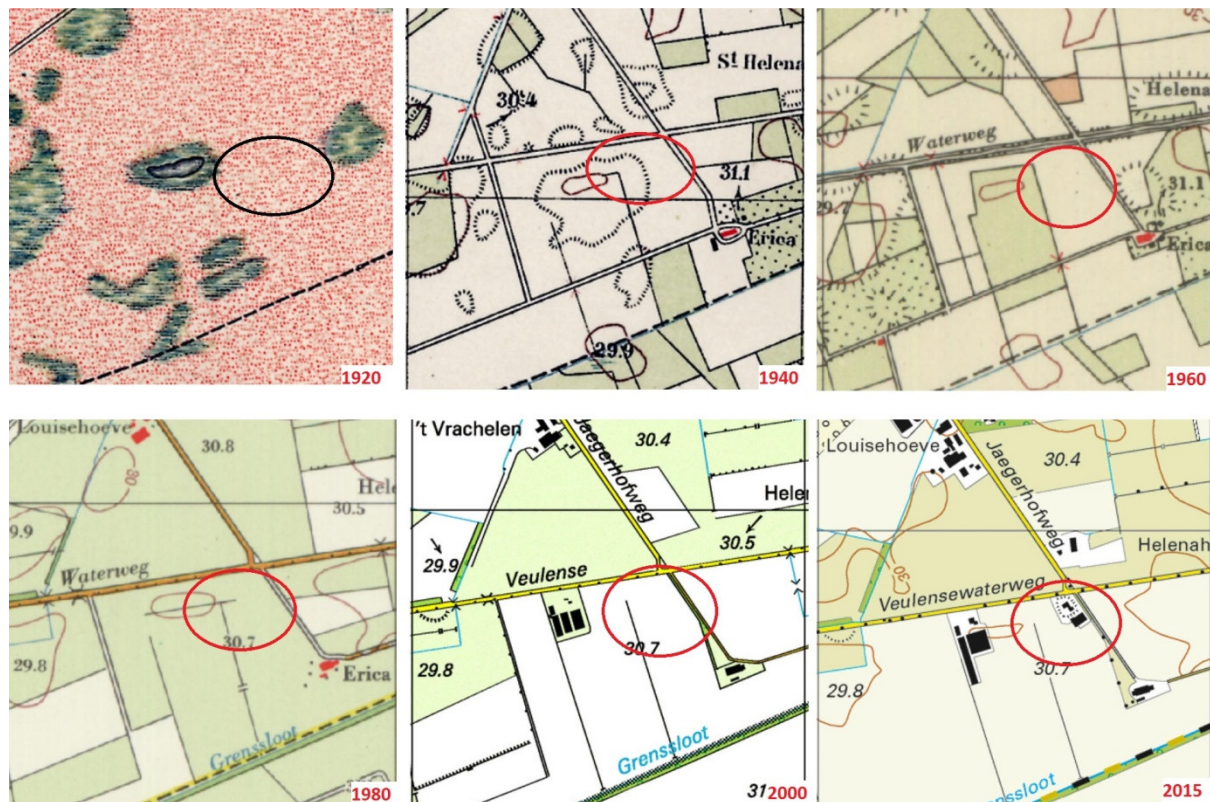
**Figuur 1.** Uitsneden historisch kaartmateriaal

Volgens historisch kaartmateriaal tot de periode 1920 was de locatie, alsmede de omgeving ervan, destijds een heide- en moerasgebied en werd extensief bewoond. Na 1920 is het gebied ontgonnen en in gebruik genomen als landbouwgrond. In de periode 2000-2015 is het agrarisch bedrijf, waar de onderzoekslocatie tot behoort opgericht (zie figuur 1). Tot op heden is dit gebruik van de onderzoekslocatie niet wezenlijk veranderd.

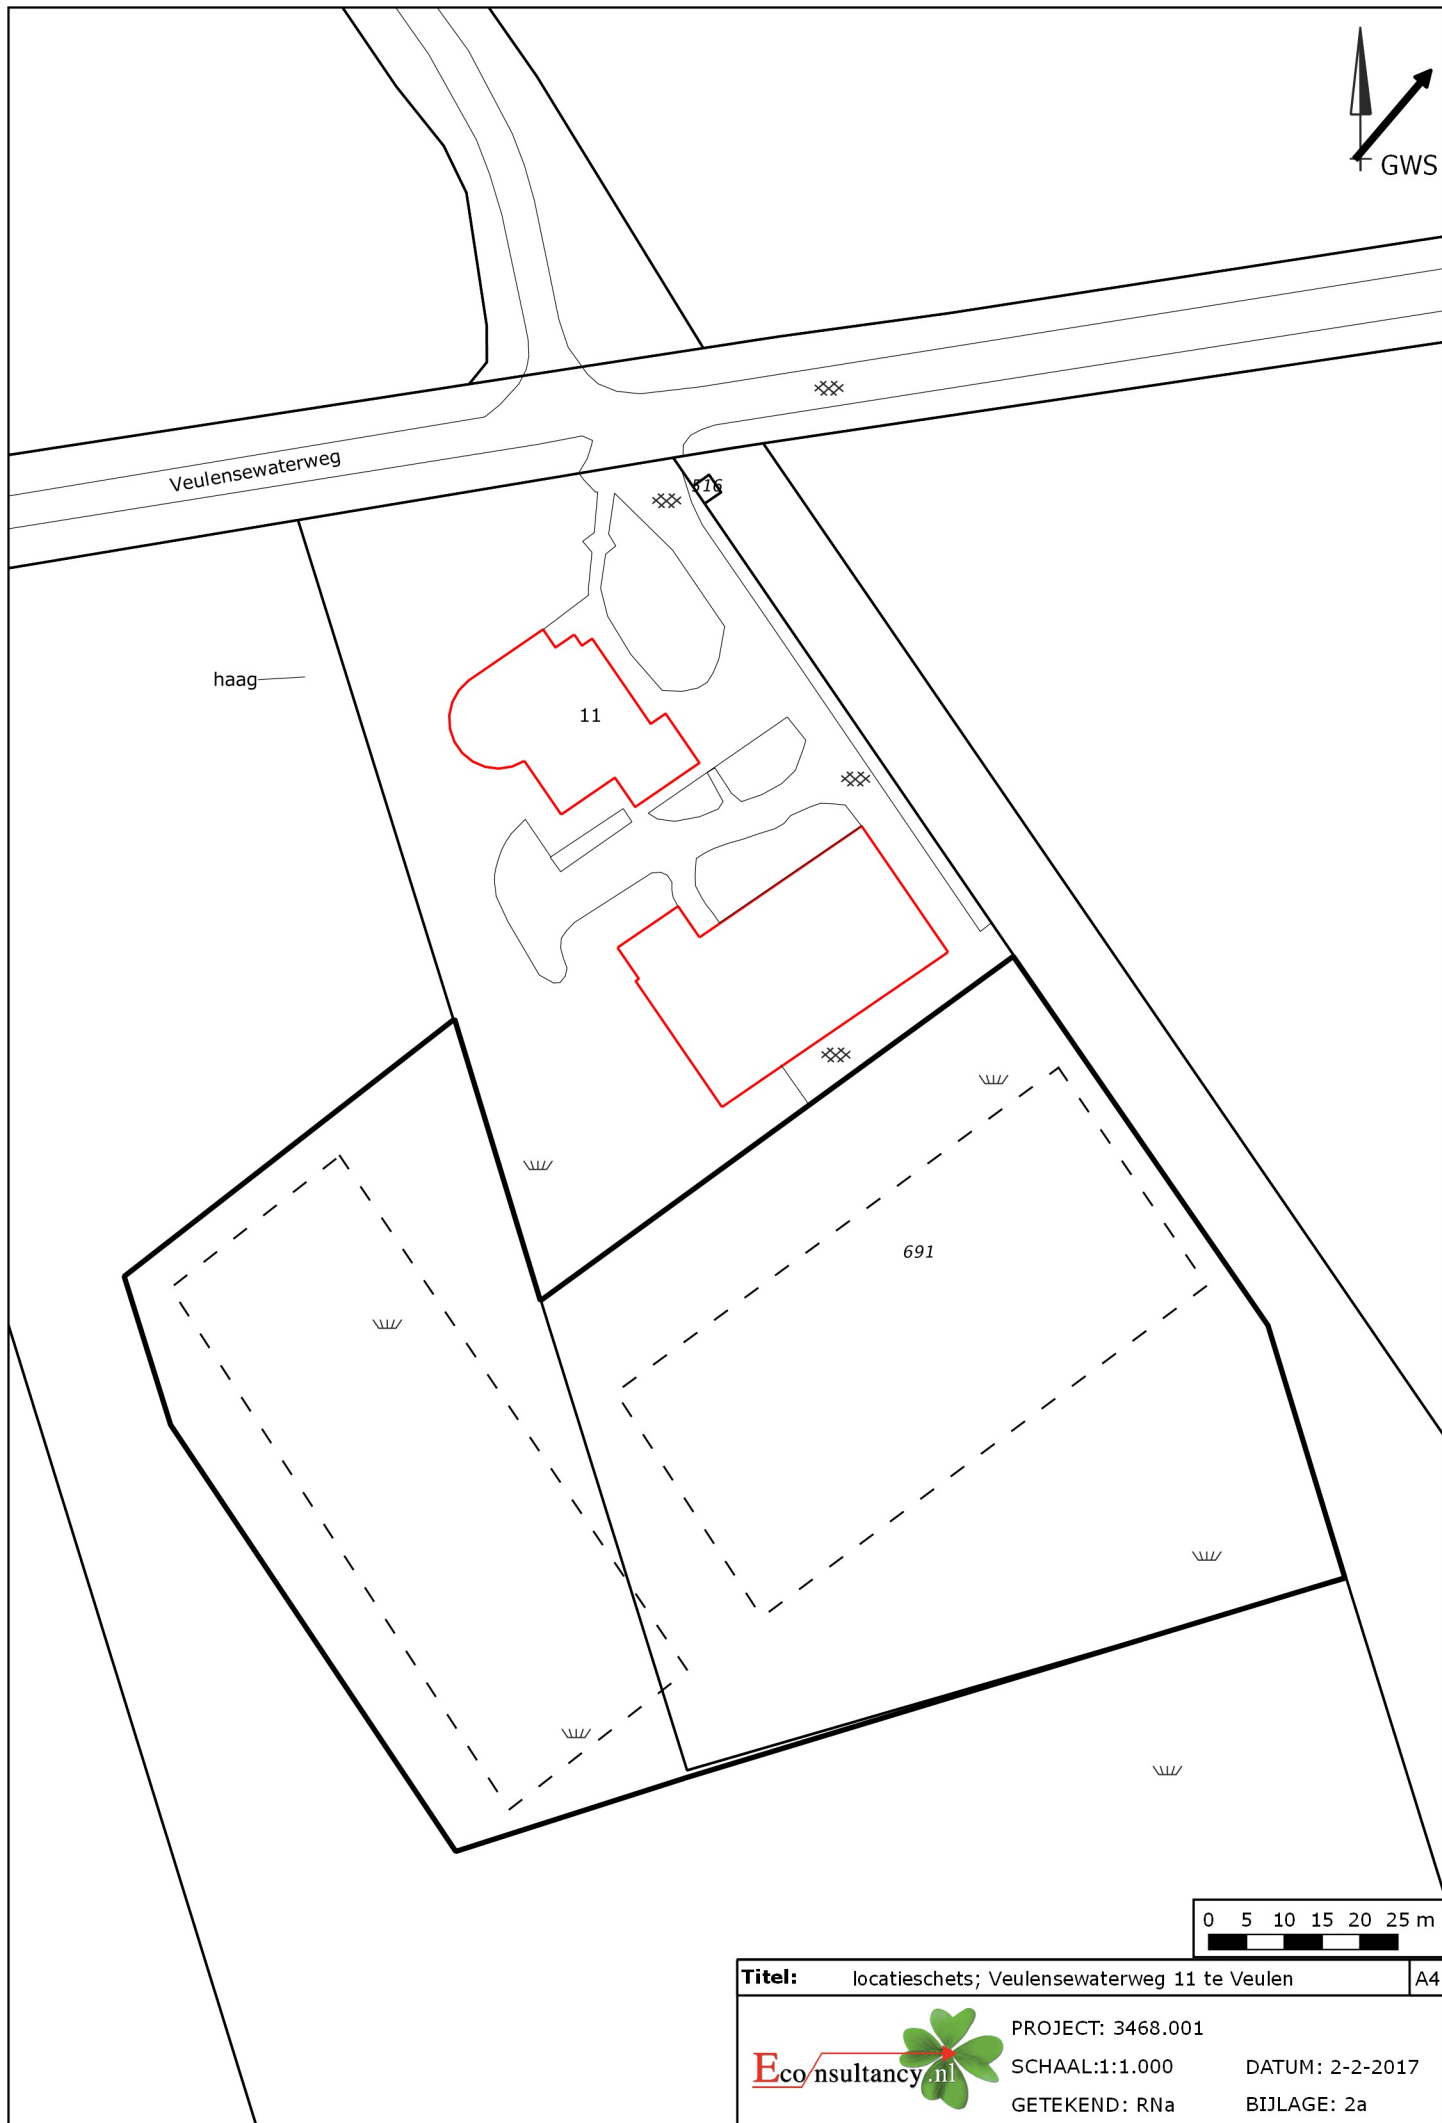
**Titel:** locatieschets; Veulensewaterweg 11 te Veulen A4

De onderzoekslocatie is in gebruik als weiland en heeft voor zover bekend altijd een agrarische bestemming gehad. In bijlage 2a is de huidige situatie op een locatieschets weergegeven. Bijlage 2b bevat enkele foto's van de onderzoekslocatie.

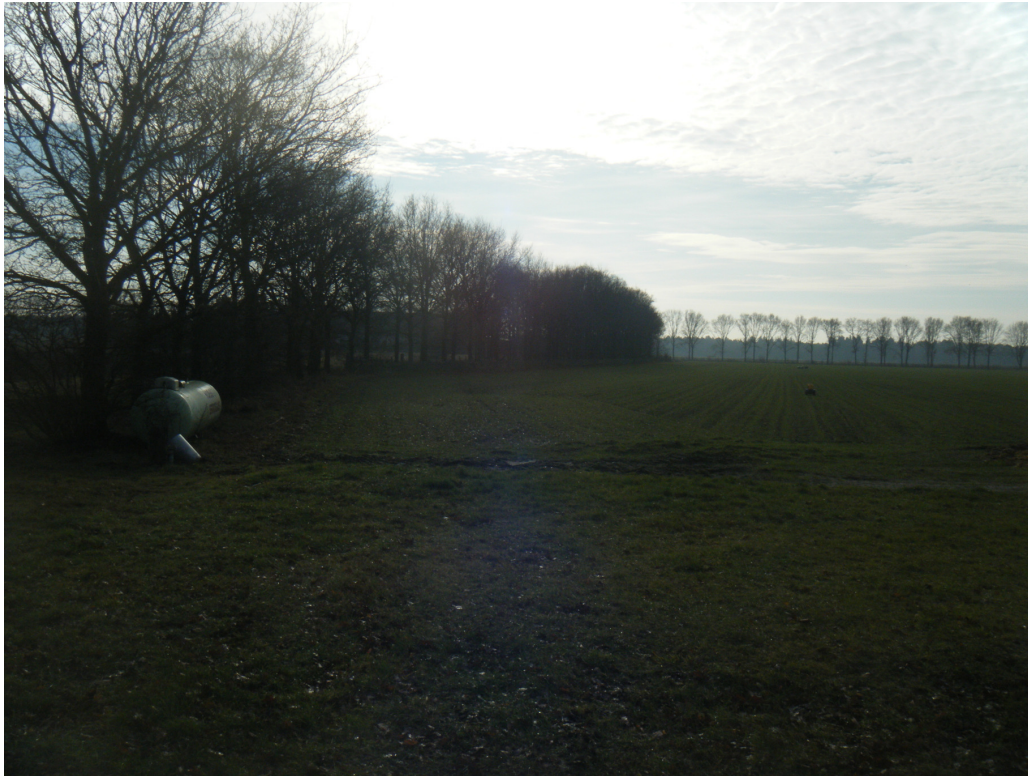
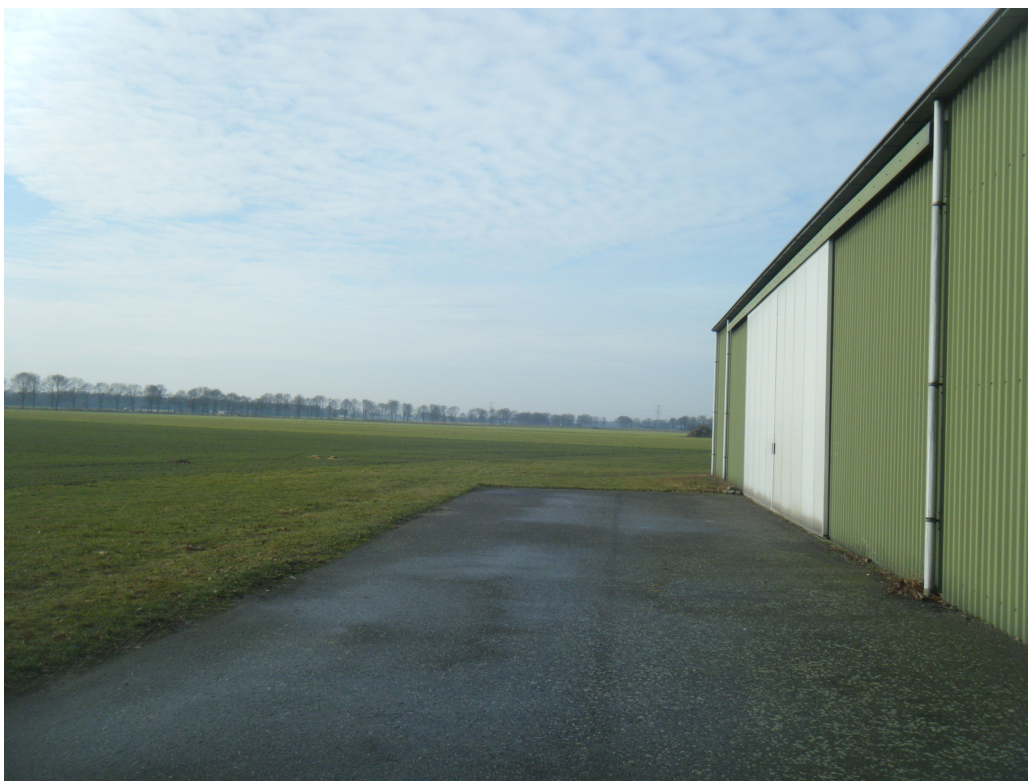
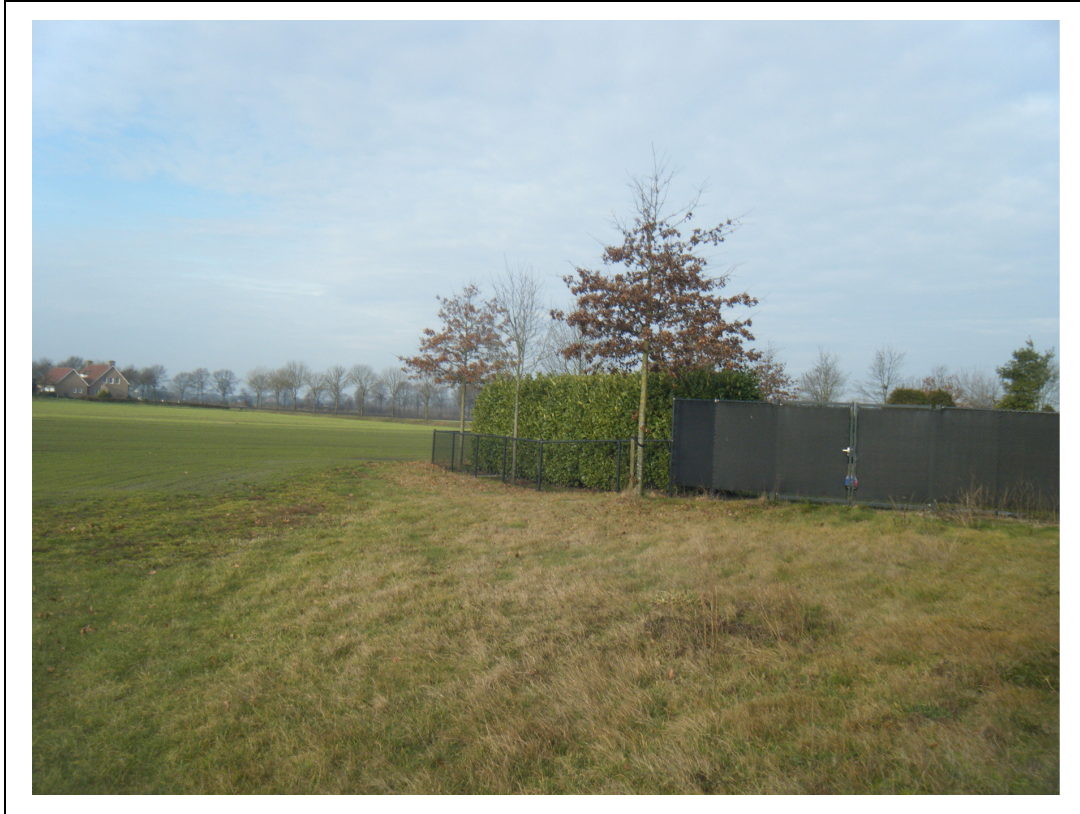
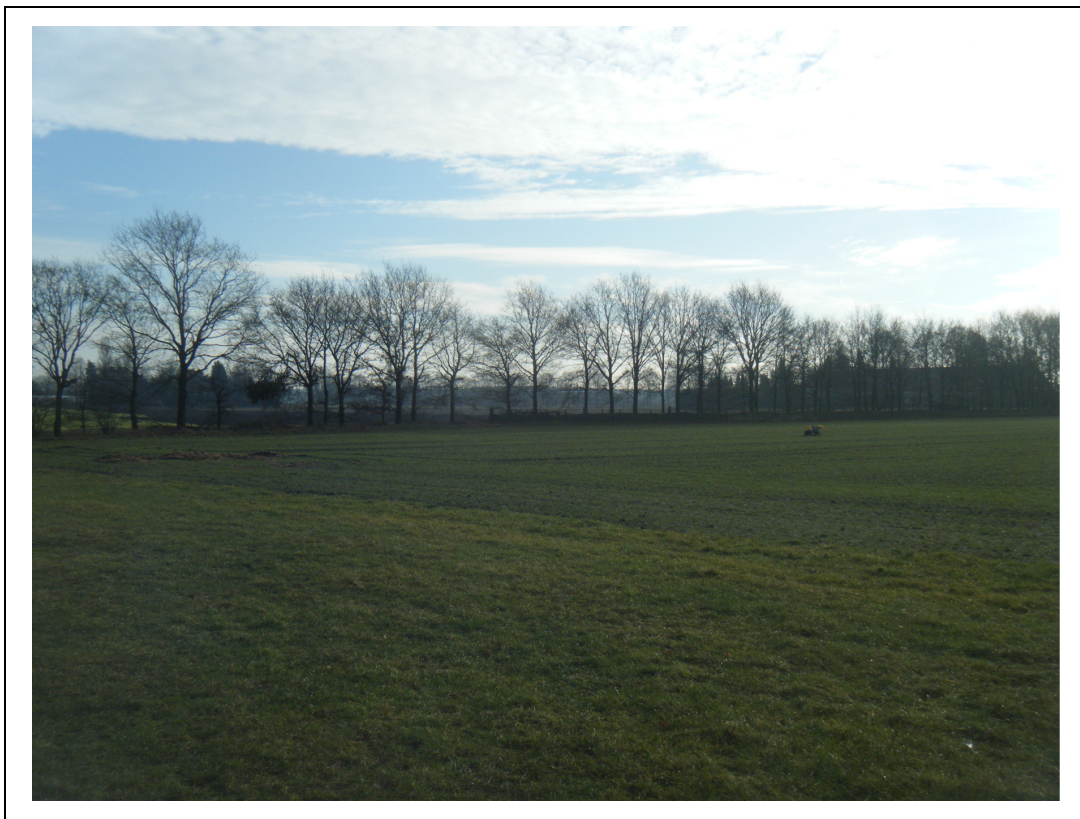
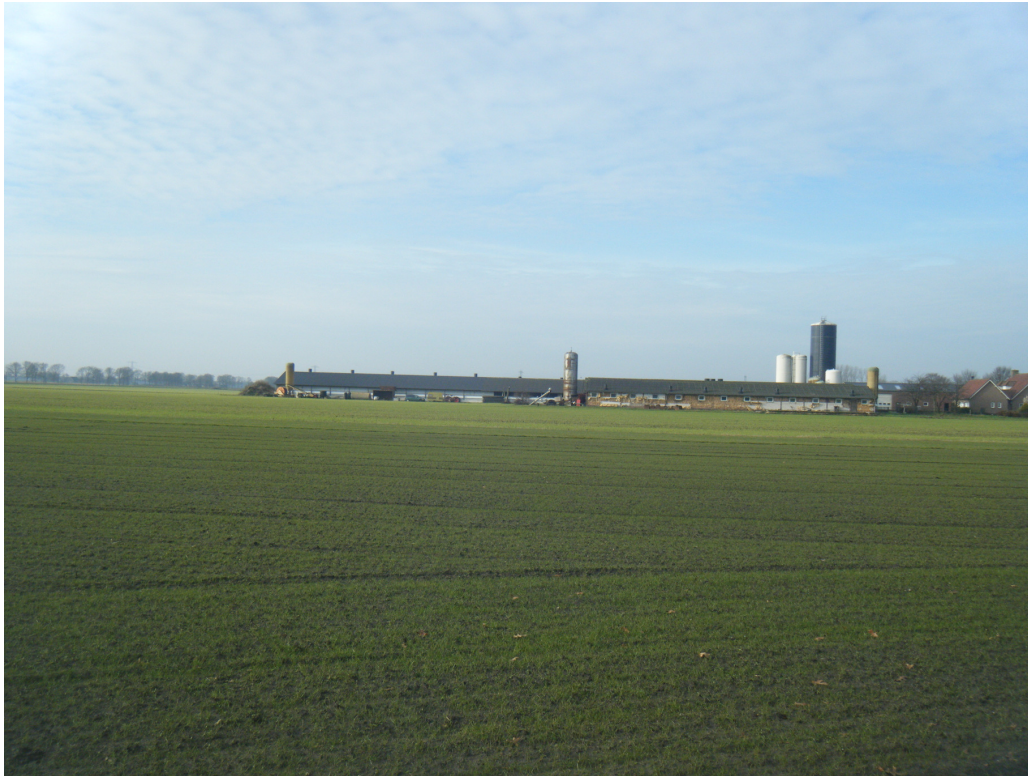
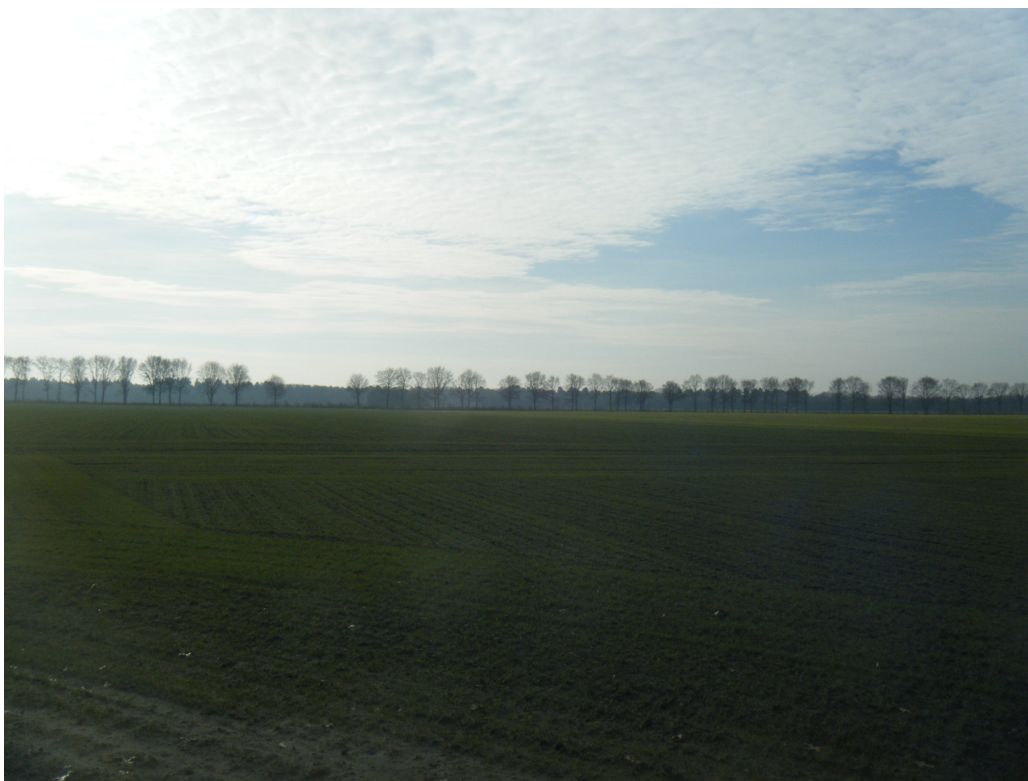
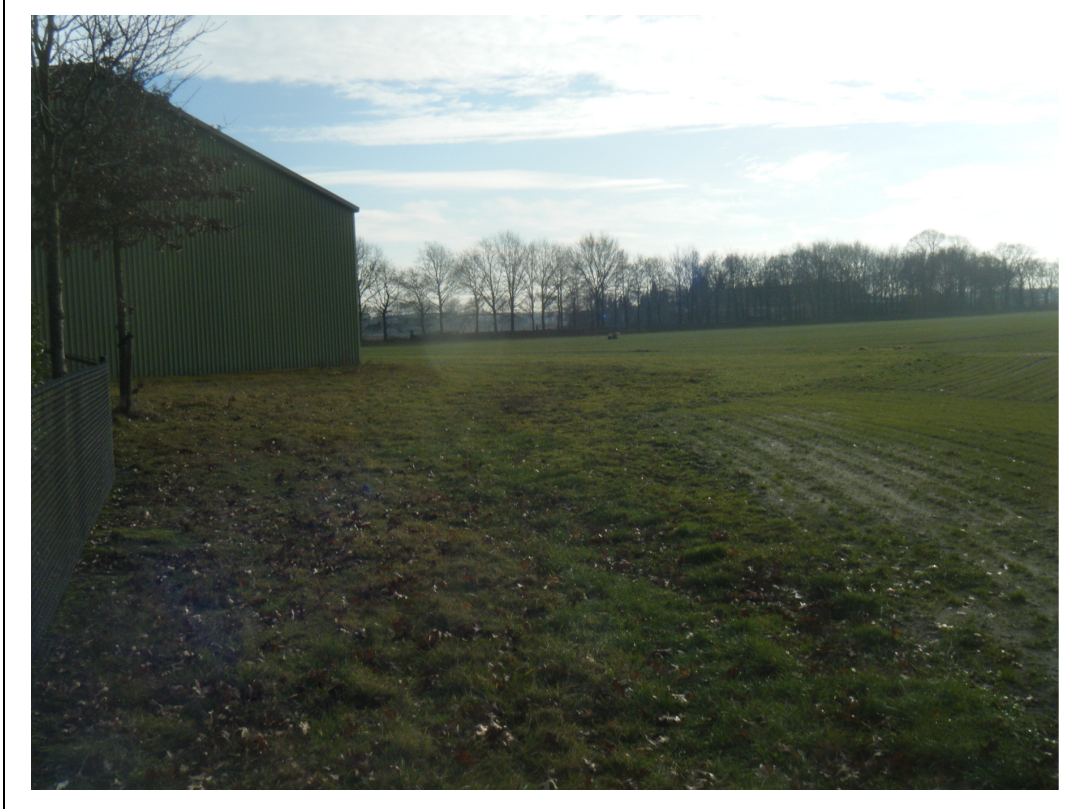
## Bijlage 2b Foto's onderzoekslocatie

De tijdens de terreininspectie aangetroffen situatie komt overeen met de locatiegegevens, zoals deze zijn opgenomen in hoofdstuk 4. Op de onderzoekslocatie zijn geen mogelijke bronnen voor een grond- en/of grondwaterverontreiniging aangetroffen.

Op het maaiveld zijn geen asbestverdachte materialen waargenomen.
