## VOORONDERZOEK

**Steegse Peelweg 18a  
Leunen**

kenmerk HMB B.V.: 23251801H

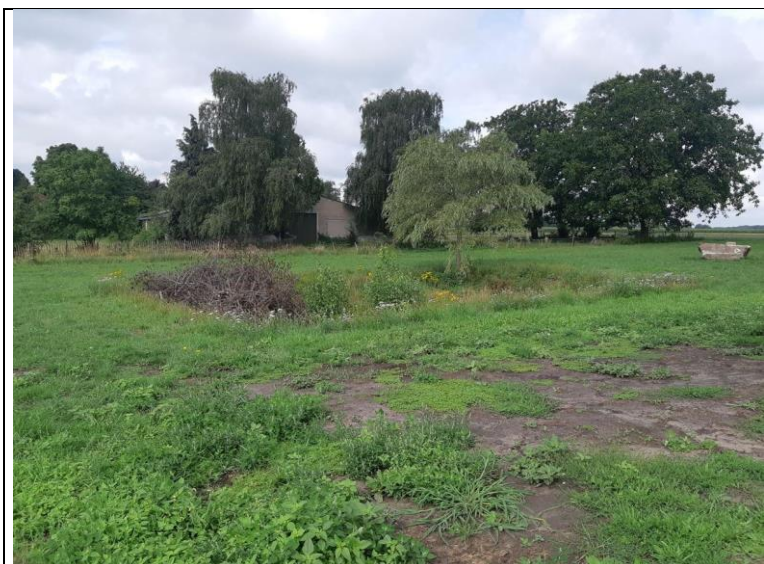
Foto 01

Ten tijde van de locatie-inspectie was de gehele locatie onverhard en begroeid met gras. Ter plaatse van een deel van het terrein was een wadi aanwezig voor de infiltratie van regenwater.

Tijdens de visuele inspectie van de locatie zijn geen bodembedreigende activiteiten aangetroffen. Het geheel maakt een verzorgde indruk.

Op het maaiveld zijn geen asbestverdachte materialen en/of puin bijmengingen waargenomen.

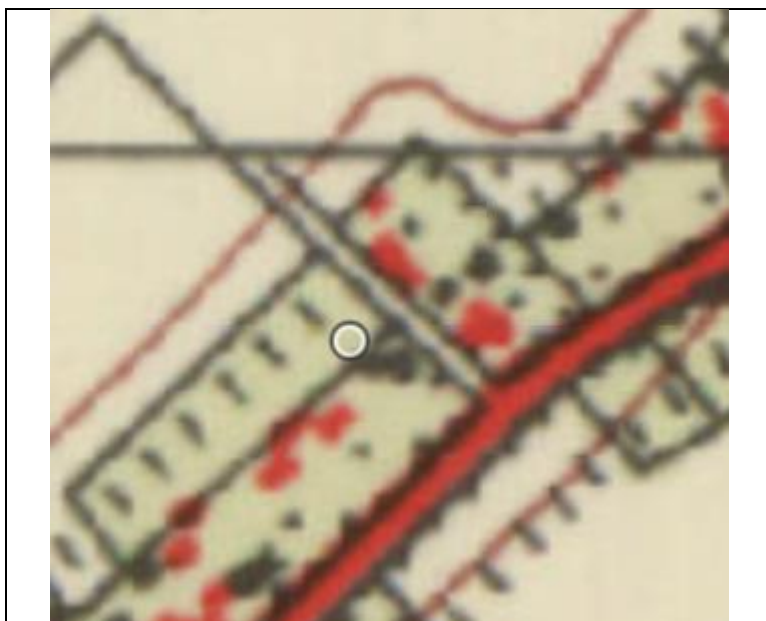
Historische kaart: 1960

Uit oude topografische kaarten blijkt dat de onderhavige locatie tot op heden in gebruik is voor agrarische doeleinden. De loods op het noordoostelijke deel van het perceel dateert uit de jaren zestig. Tevens was ter plaatse van de huidige onderzoekslocatie een schuur aanwezig. De betreffende schuur/opslagruimte is in het jaar 2006 gesloopt. De ontgravingsput c.q. de contouren van de voormalige schuur zijn nooit meer aangevuld met schone grond. De locatie wordt momenteel gebruikt voor het infiltreren van regenwater (wadi). Na de sloop van de schuur is op het achterterrein, ten noorden van het perceel, een nieuwe loods gebouwd. Voor zover bekend hebben na de bouw van de loods geen dusdanige veranderingen meer plaatsgevonden.
