## HISTORISCH VOORONDERZOEK

HEIDSEWEG 66

TE HEIDE

# Rapportage historisch vooronderzoek

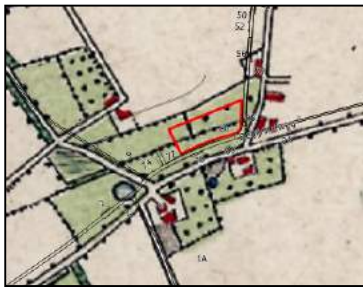
Figuur 1. 1899

Volgens historisch kaartmateriaal uit omstreeks 1895 was de locatie, alsmede de omgeving ervan, destijds in gebruik als weide (figuur 1). Omstreeks 1972 is op de onderzoekslocatie een varkensfokkerij en –mesterij opgericht (figuur 2). Uit bestudering van luchtfoto's en historisch kaartmateriaal blijkt dat de locatie sindsdien niet wezenlijk meer veranderd is (figuur 3).
