## RAPPORT

### Verkenkend bodem- en asbest onderzoek Lorbaan 1 te Veulen

**Projectnummer** : 20KL529/2

**Datum** : 29 januari 2021

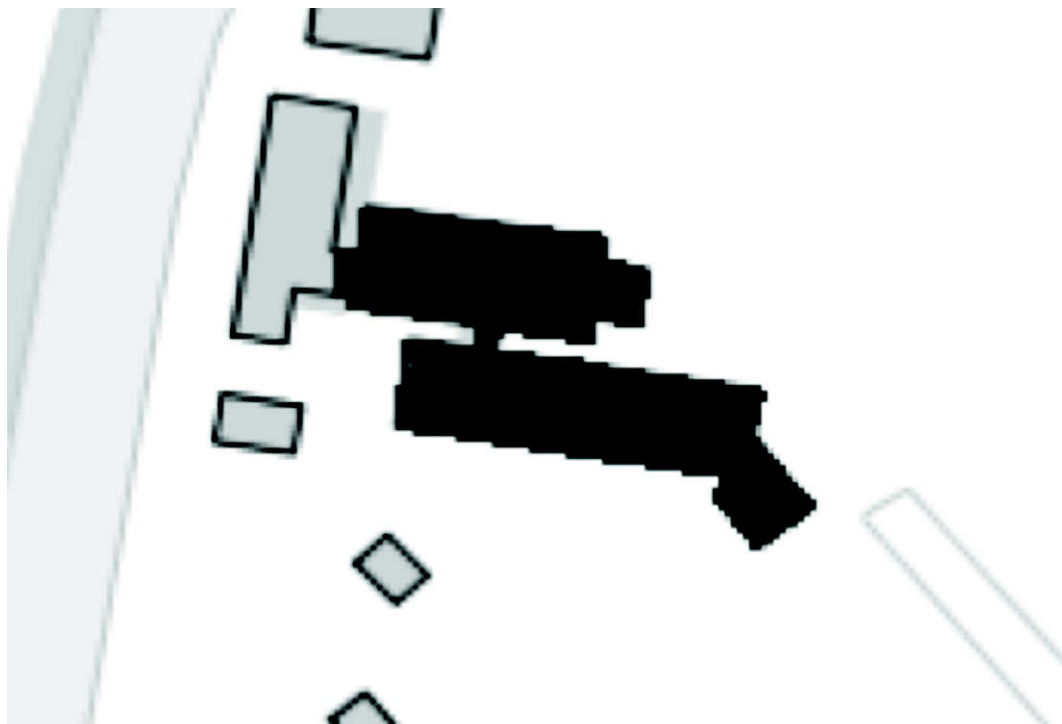
Overzicht geïnventariseerde schuren

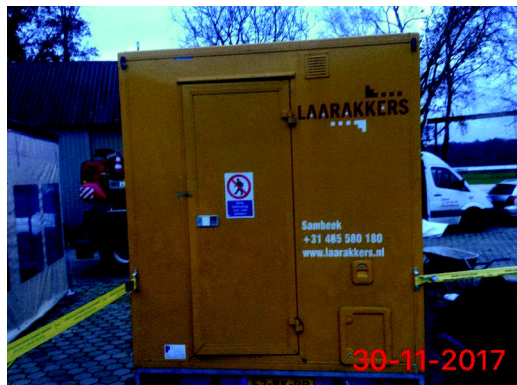
Foto 1

Bevindingen visuele inspectie ten tijde van inspectie (momentopname):  
De deco staat tegen het werkgebied opgesteld.

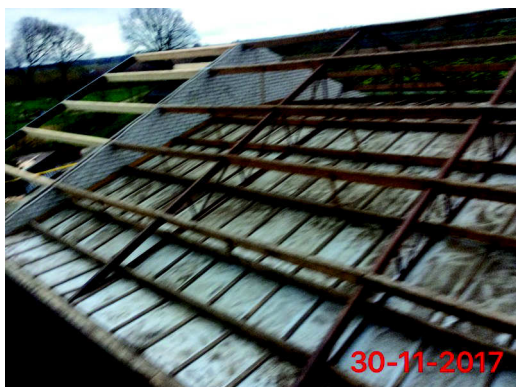
Foto 3

Bevindingen visuele inspectie ten tijde van inspectie (momentopname):  
Een overzicht van het gesaneerde dak. Op het dak zijn golfplaten en vormstukken gesaneerd.

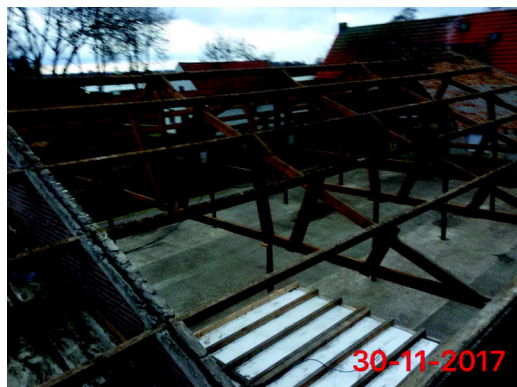
Foto 5

Bevindingen visuele inspectie ten tijde van inspectie (momentopname):  
Een overzicht van het gesaneerde dak.

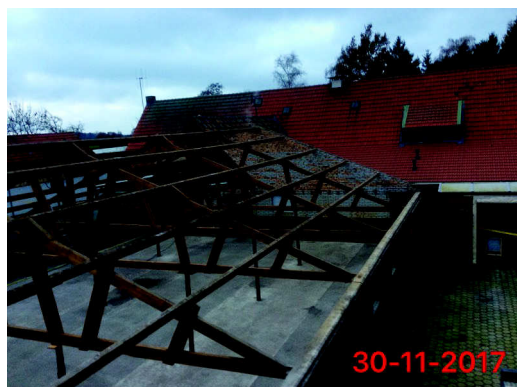
Foto 6

Bevindingen visuele inspectie ten tijde van inspectie (momentopname):  
Een overzicht van het gesaneerde dak.

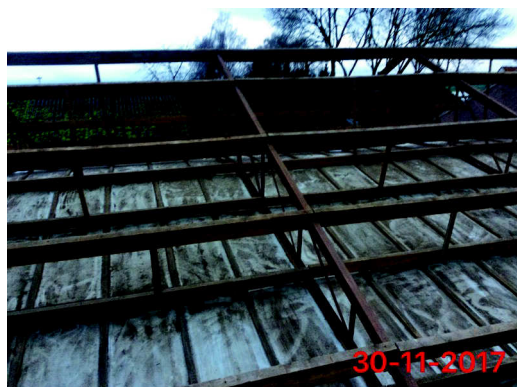
Foto 7

Bevindingen visuele inspectie ten tijde van inspectie (momentopname):  
**Een overzicht van het gesaneerde dak.**

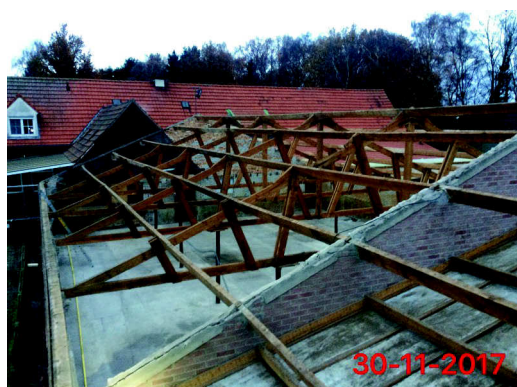
Foto 9

Bevindingen visuele inspectie ten tijde van inspectie (momentopname):  
**Een overzicht van het gesaneerde dak.**

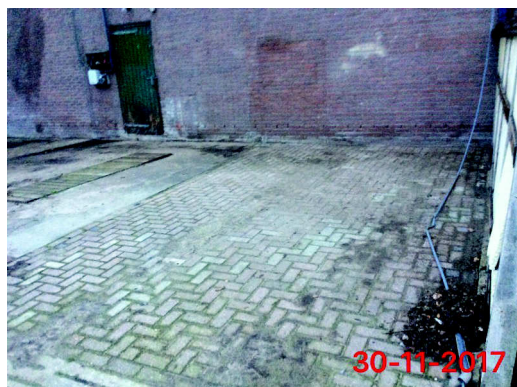
Foto 10

Bevindingen visuele inspectie ten tijde van inspectie (momentopname):  
**Een overzicht van het gesaneerde terrein.**

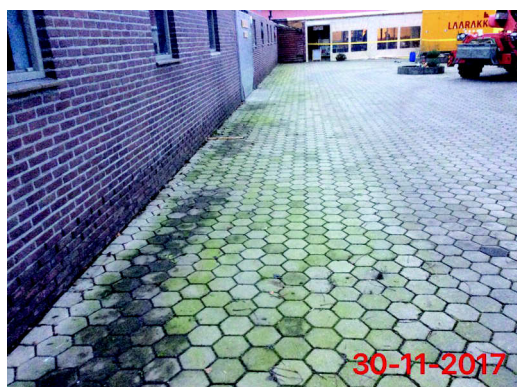
Foto 12

Bevindingen visuele inspectie ten tijde van inspectie (momentopname):  
**Een overzicht van het gesaneerde terrein.**

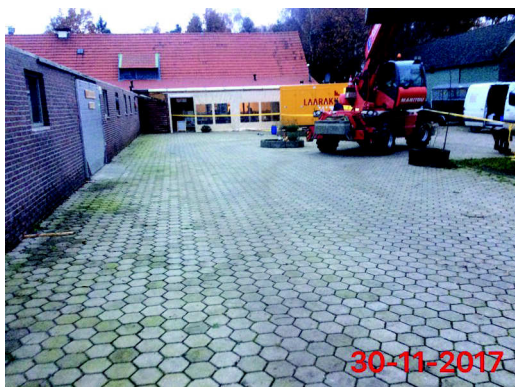
Foto 13

Bevindingen visuele inspectie ten tijde van inspectie (momentopname):  
**Een overzicht van het gesaneerde terrein.**

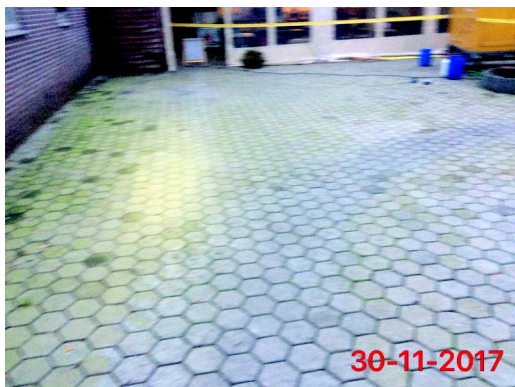
Foto 14

Bevindingen visuele inspectie ten tijde van inspectie (momentopname):  
**Een overzicht van het gesaneerde terrein.**

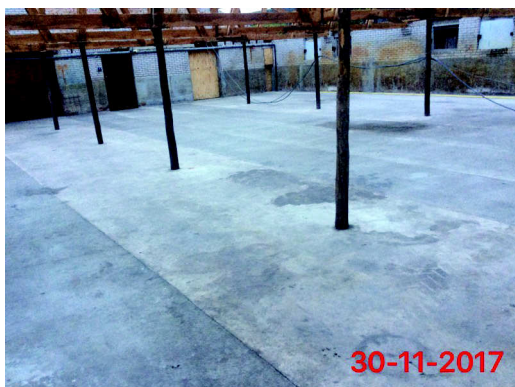
Foto 15

Bevindingen visuele inspectie ten tijde van inspectie (momentopname):  
**Een overzicht van het gesaneerde terrein.**

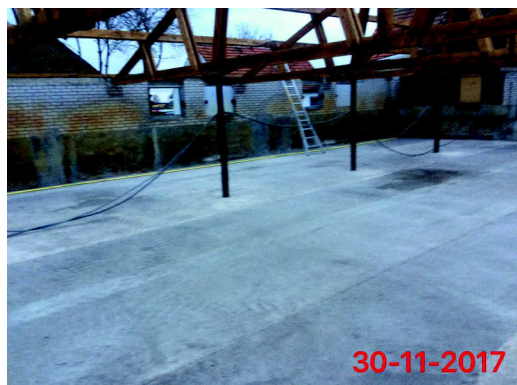
Foto 16

Bevindingen visuele inspectie ten tijde van inspectie (momentopname):  
**Een overzicht van het gesaneerde terrein.**

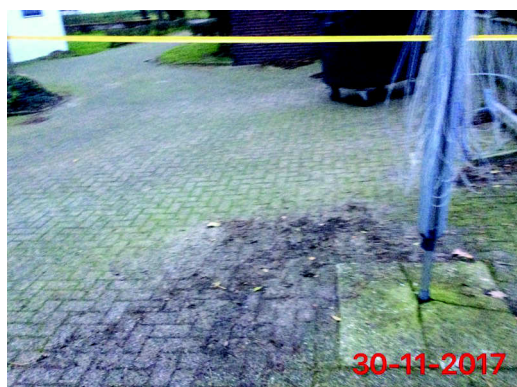
Foto 18

Bevindingen visuele inspectie ten tijde van inspectie (momentopname):  
**Een overzicht van het gesaneerde terrein.**

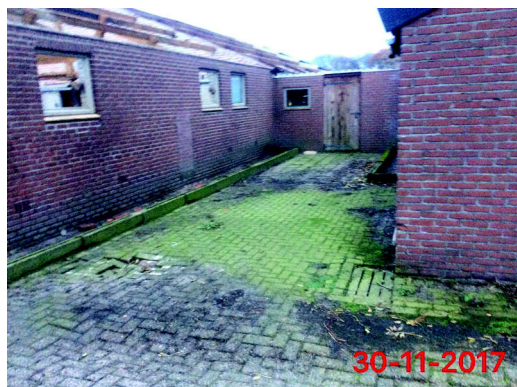
Foto 19

Bevindingen visuele inspectie ten tijde van inspectie (momentopname):  
Een overzicht van het gesaneerde terrein.

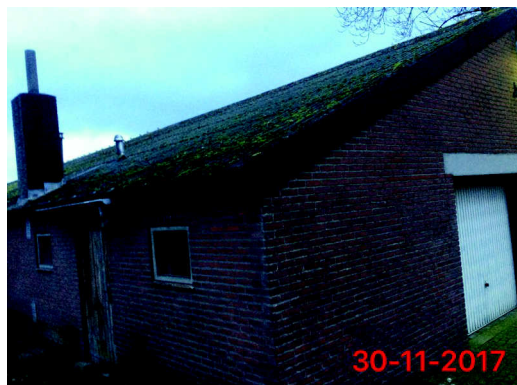
Foto 20

Bevindingen visuele inspectie ten tijde van inspectie (momentopname):  
De golfplaten van een naastgelegen schuur worden later gesaneerd.

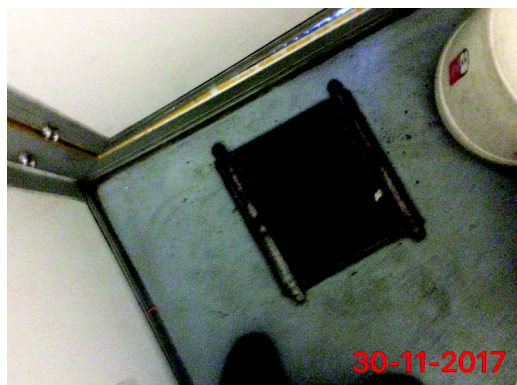
Foto 21

Bevindingen visuele inspectie ten tijde van inspectie (momentopname):  
De vuile ruimte is onderdeel van de eindcontrole.
