HISTORISCH BODEMONDERZOEK

OOSTSINGEL 24

TE VENRAY

# Rapportage historisch bodemonderzoek

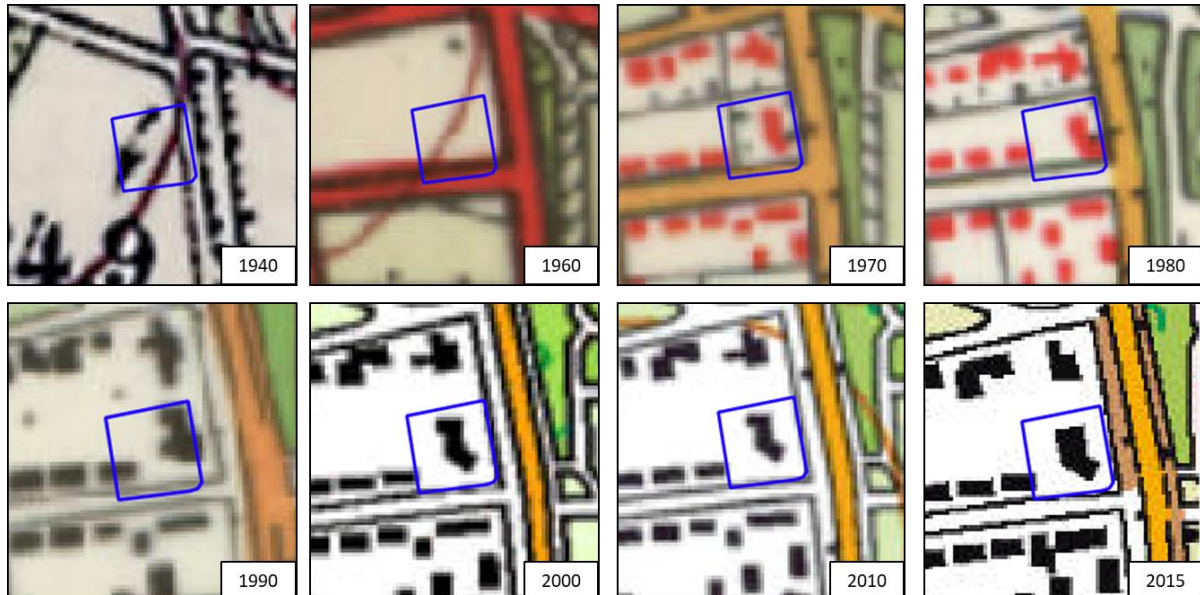
*Afbeelding 1. Selectie historisch kaartmateriaal*

Uit historisch kaartmateriaal uit de periode 1900 - 1960 blijkt, dat de onderzoekslocatie voornamelijk een agrarische bestemming had. Rond 1960 is op de locatie een woonhuis gebouwd. De onderzoekslocatie is sindsdien niet wezenlijk veranderd.
