PLAN VAN AANPAK  
PETER JANSSENWEG 11  
TE YSSELSTEYN  
GEMEENTE VENRAY

Project: RAY.VIT.SAN  
Rapportnummer: 10063423  
Status: Definitief  
Datum: 21 juli 2010  
Opdrachtgever: Coöperatie Vitelia UA  
Postbus 5030  
5800 GA Venray  
06 - 225115193  
Contactpersoon: Dhr. A. Janssen

1. - Topografische ligging van de locatie
- 2a. - Locatieschets met verontreinigingssituatie grond
- 2b. - Locatieschets met ontgravingsvak
3. - Kadastrale gegevens
4. - Foto's saneringslocatie

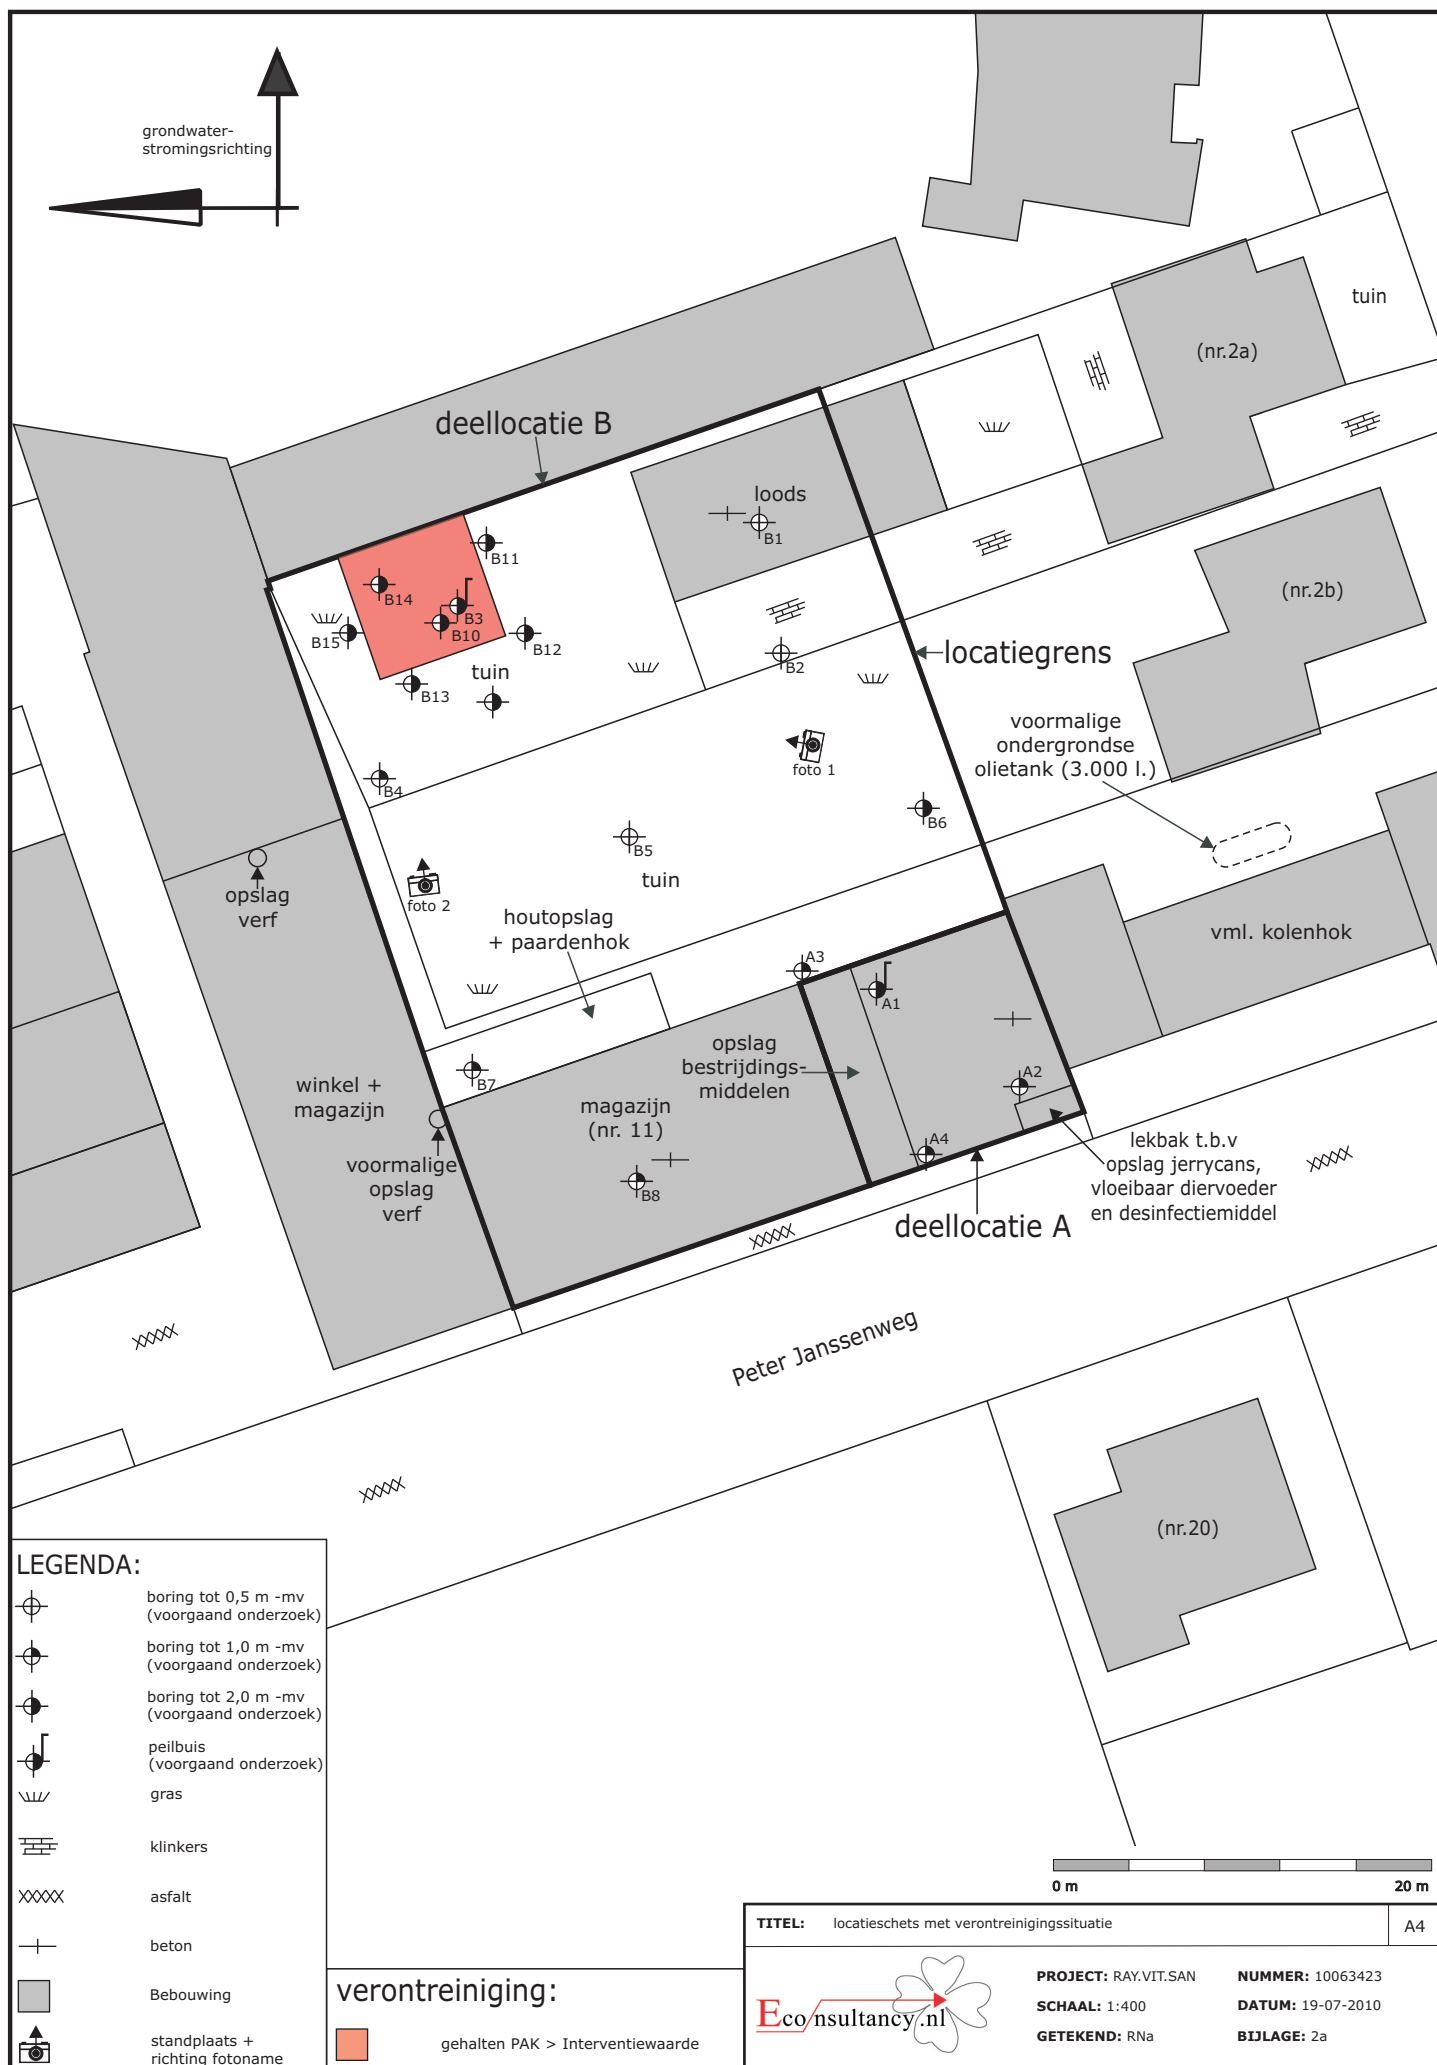
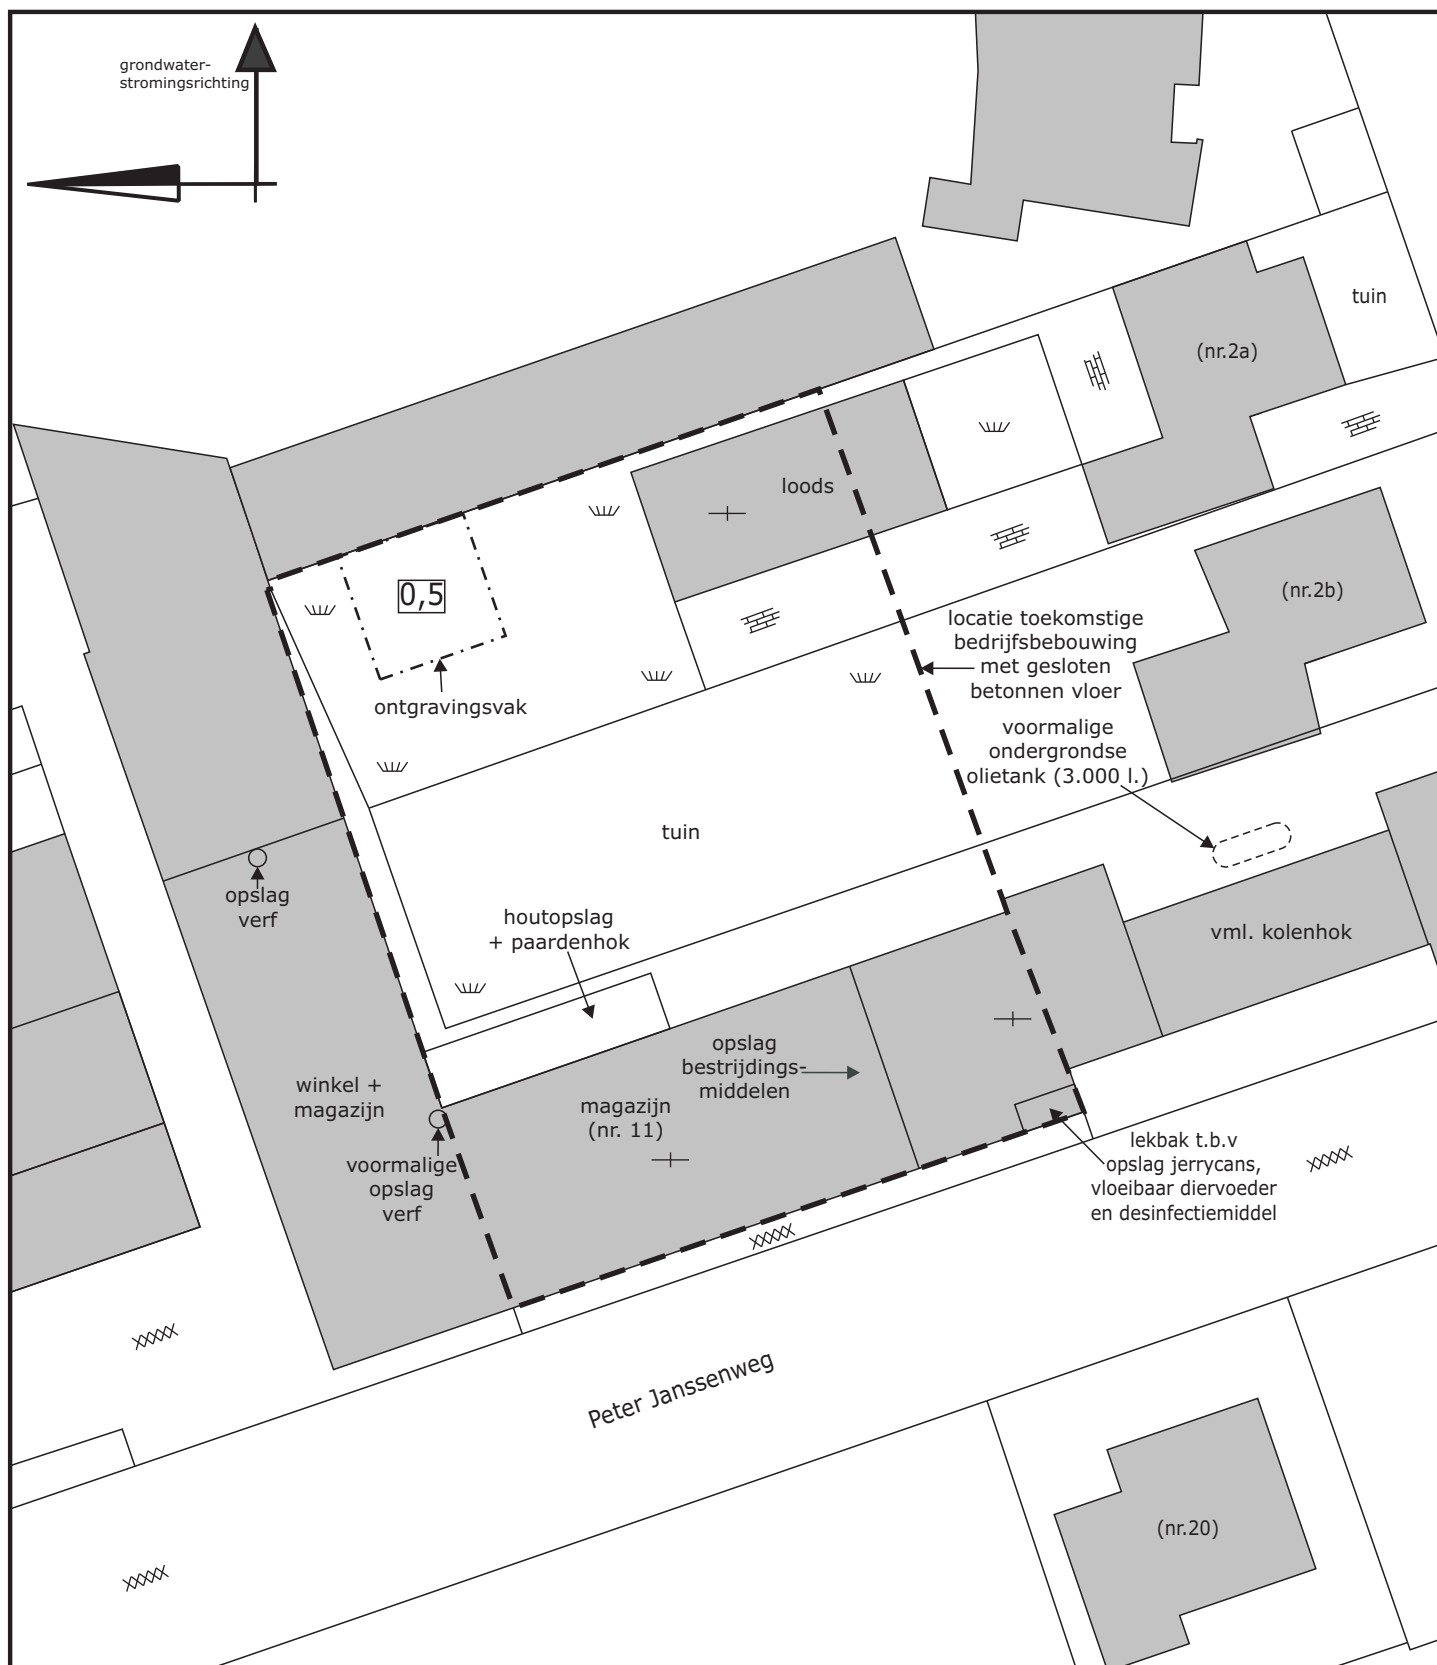
TITEL: locatieschets met ontgravingsvak

- gras
- klinkers
- asfalt
- beton
- diepte in m -mv
- Bebouwing
- standplaats + richting fotonaam
