**PLAN VAN AANPAK INCLUSIEF MKB-PLAN  
SANEREN VAN DE BODEM**

**Oude Heerweg 23  
5863 AC Blitterswijck**  
kenmerk HMB B.V.: 25244104F

*opdrachtgever:* Reijnen Automotive  
*datum rapport:* 16 september 2025  
*kenmerk:* 25244104F  
*status:* Definitief

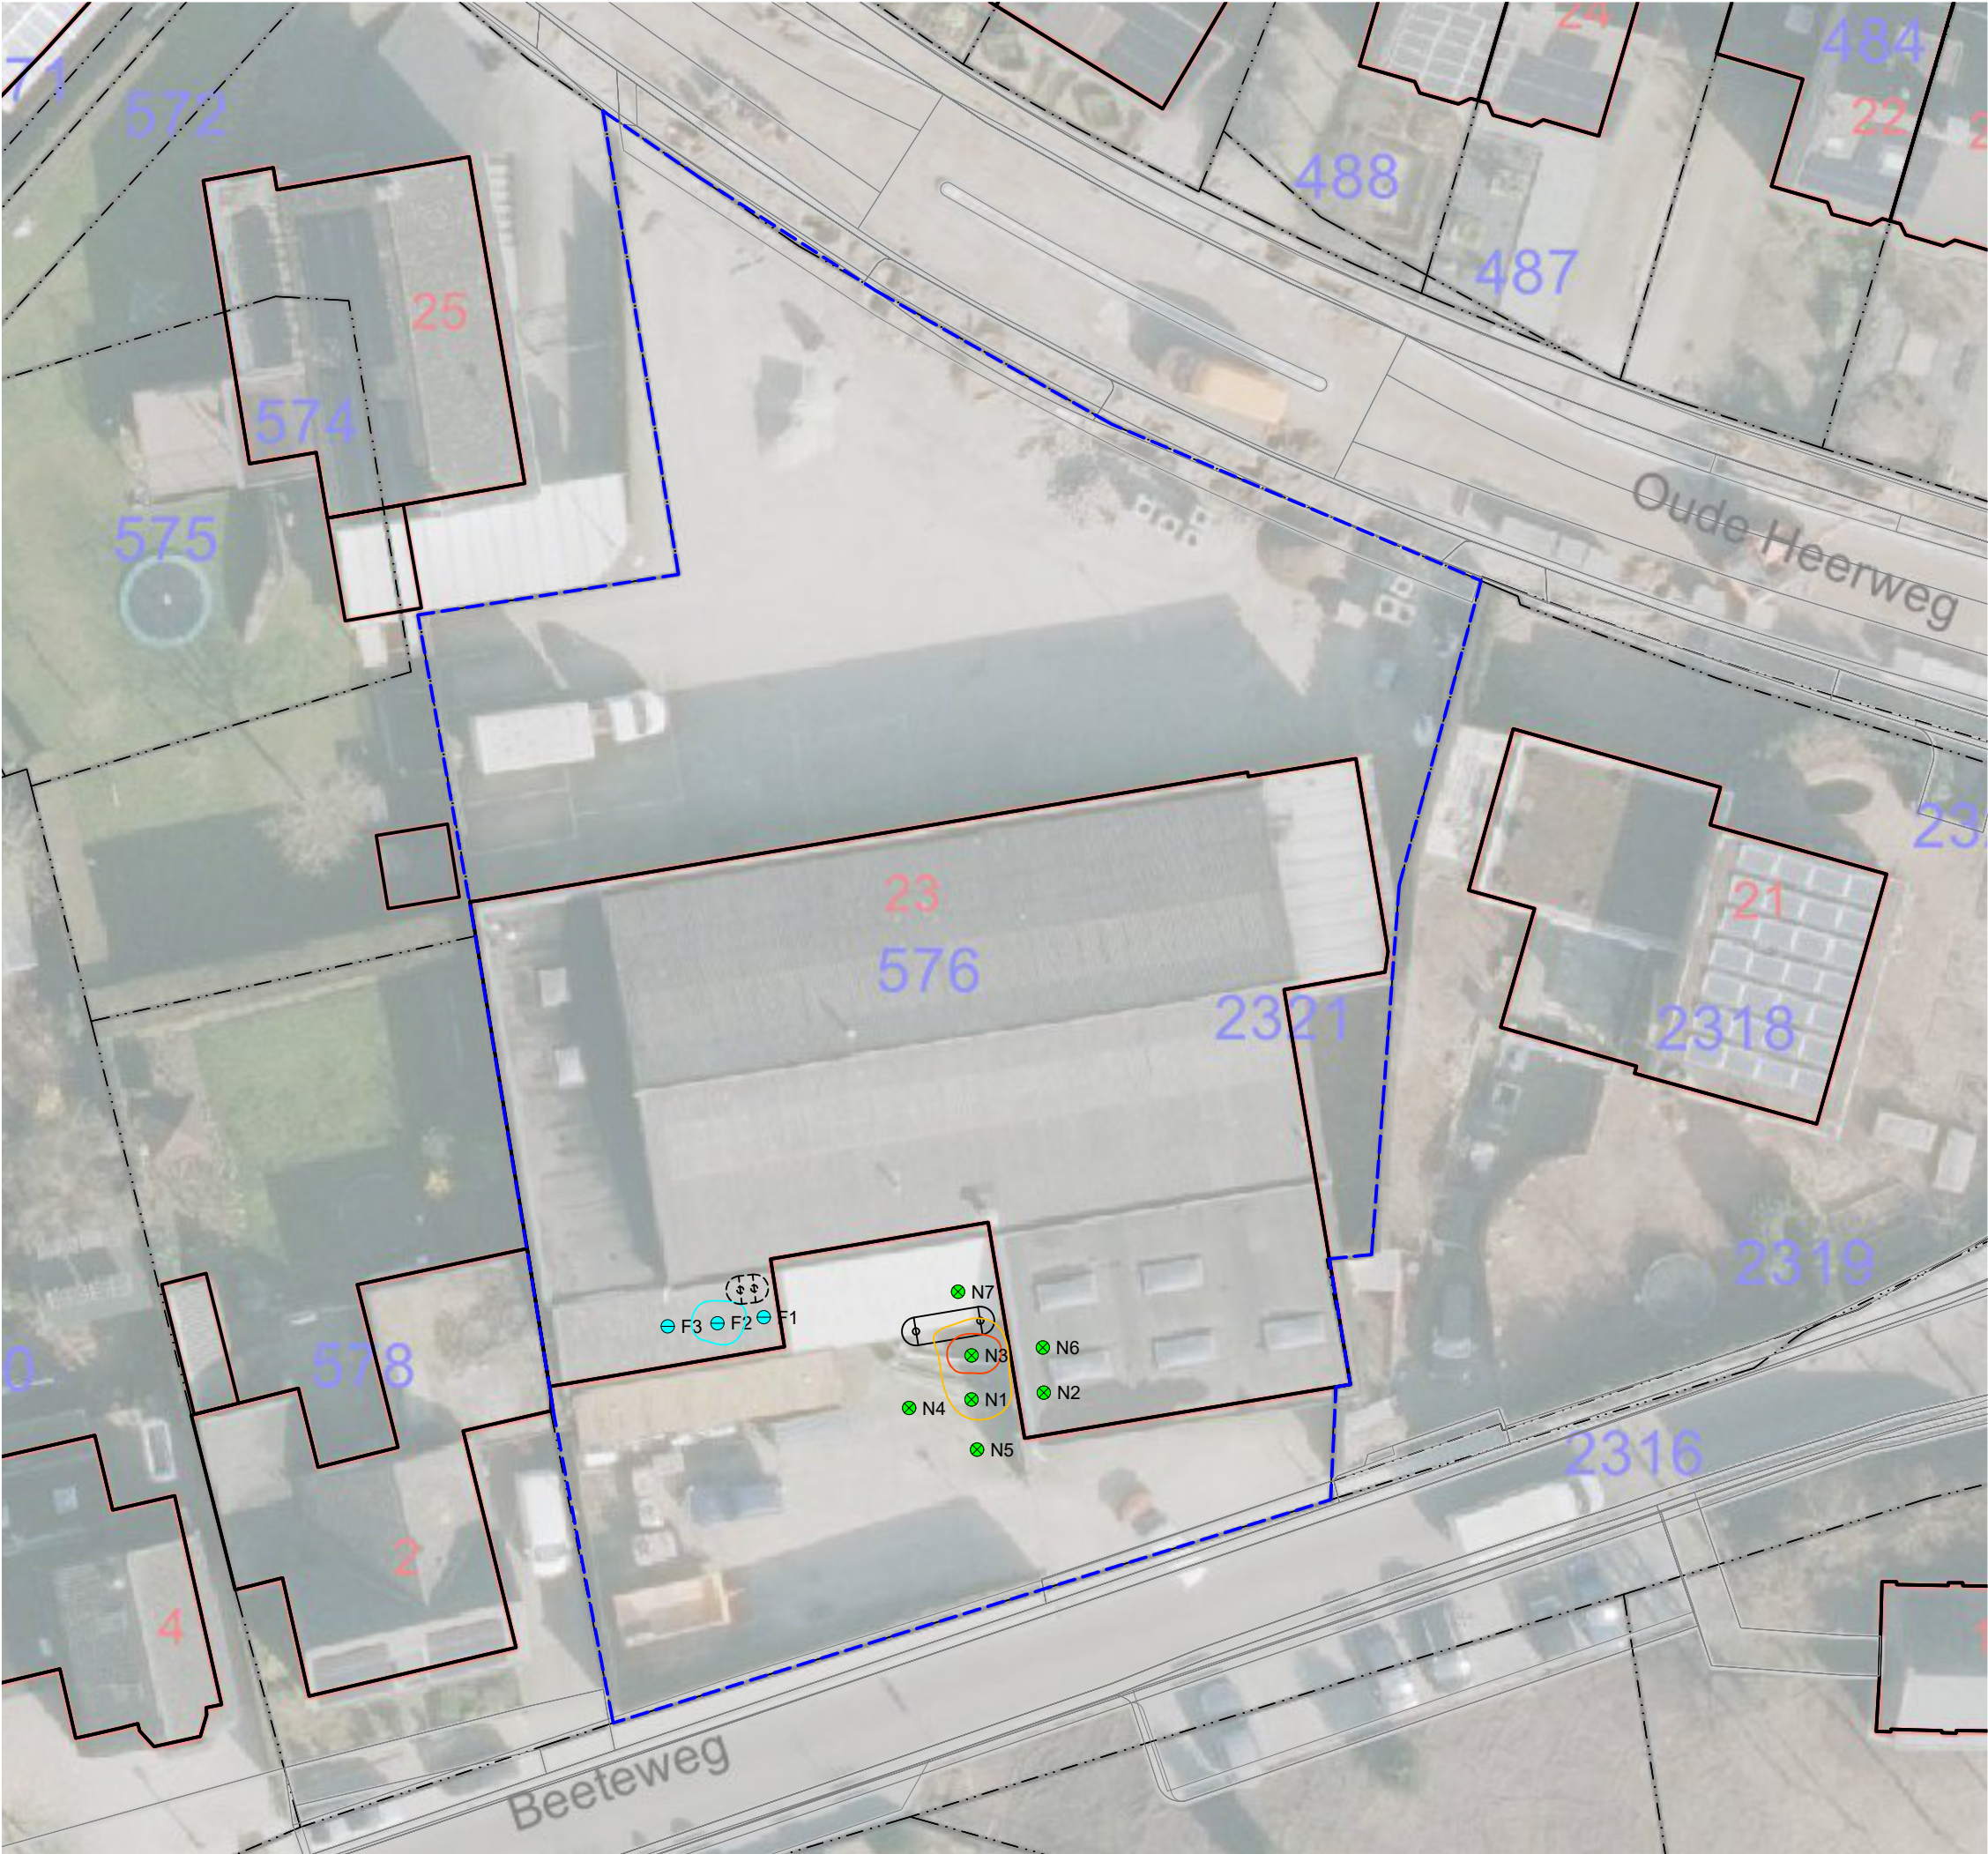
### Tekening

- LEGENDA
- Boring tot 1,0 m-mv (olieopslag)
  - Boring tot 3,0 m-mv (nader bodemonderzoek)
  - Peilbuis
  - Huisnummer
  - Onderzoekslocatie
  - Bebouwing (buitenmuur)
  - Perceelsgrens (Kadaster)
  - Topografie
  - Begrenzing water
  - Foto: opnamerichting en nummer
  - (voormalige) Bovengrondse tank
  - Opslag olieproducten
  - Contour vaste bodem (Landbouw/natuur)
  - Contour vaste bodem (Interventiewaarde)
  - Contour vaste bodem (Matig verontreinigd)
