**VERKENNEND BODEMONDERZOEK (ASBEST)**

**Peelweg 2-2a**

**Ysselsteyn**

kenmerk HMB B.V.: 22307001A.2

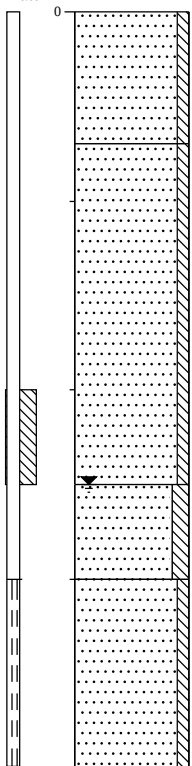
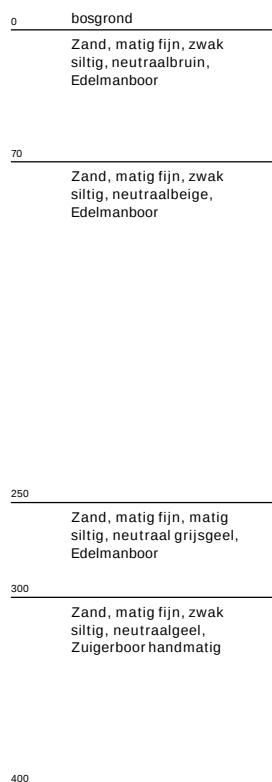
### Boring: A01

Datum: 17-11-2022

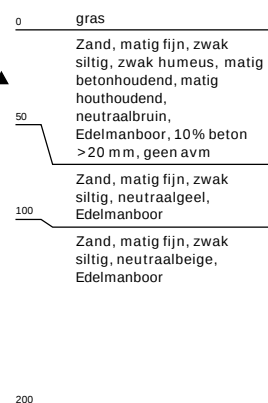
### Boring: A02

| Boring | Traject (m-mv) | Zintuiglijke waarnemingen |
|---|---|---|
| A02 | 0,00 - 0,50 | Matig beton |

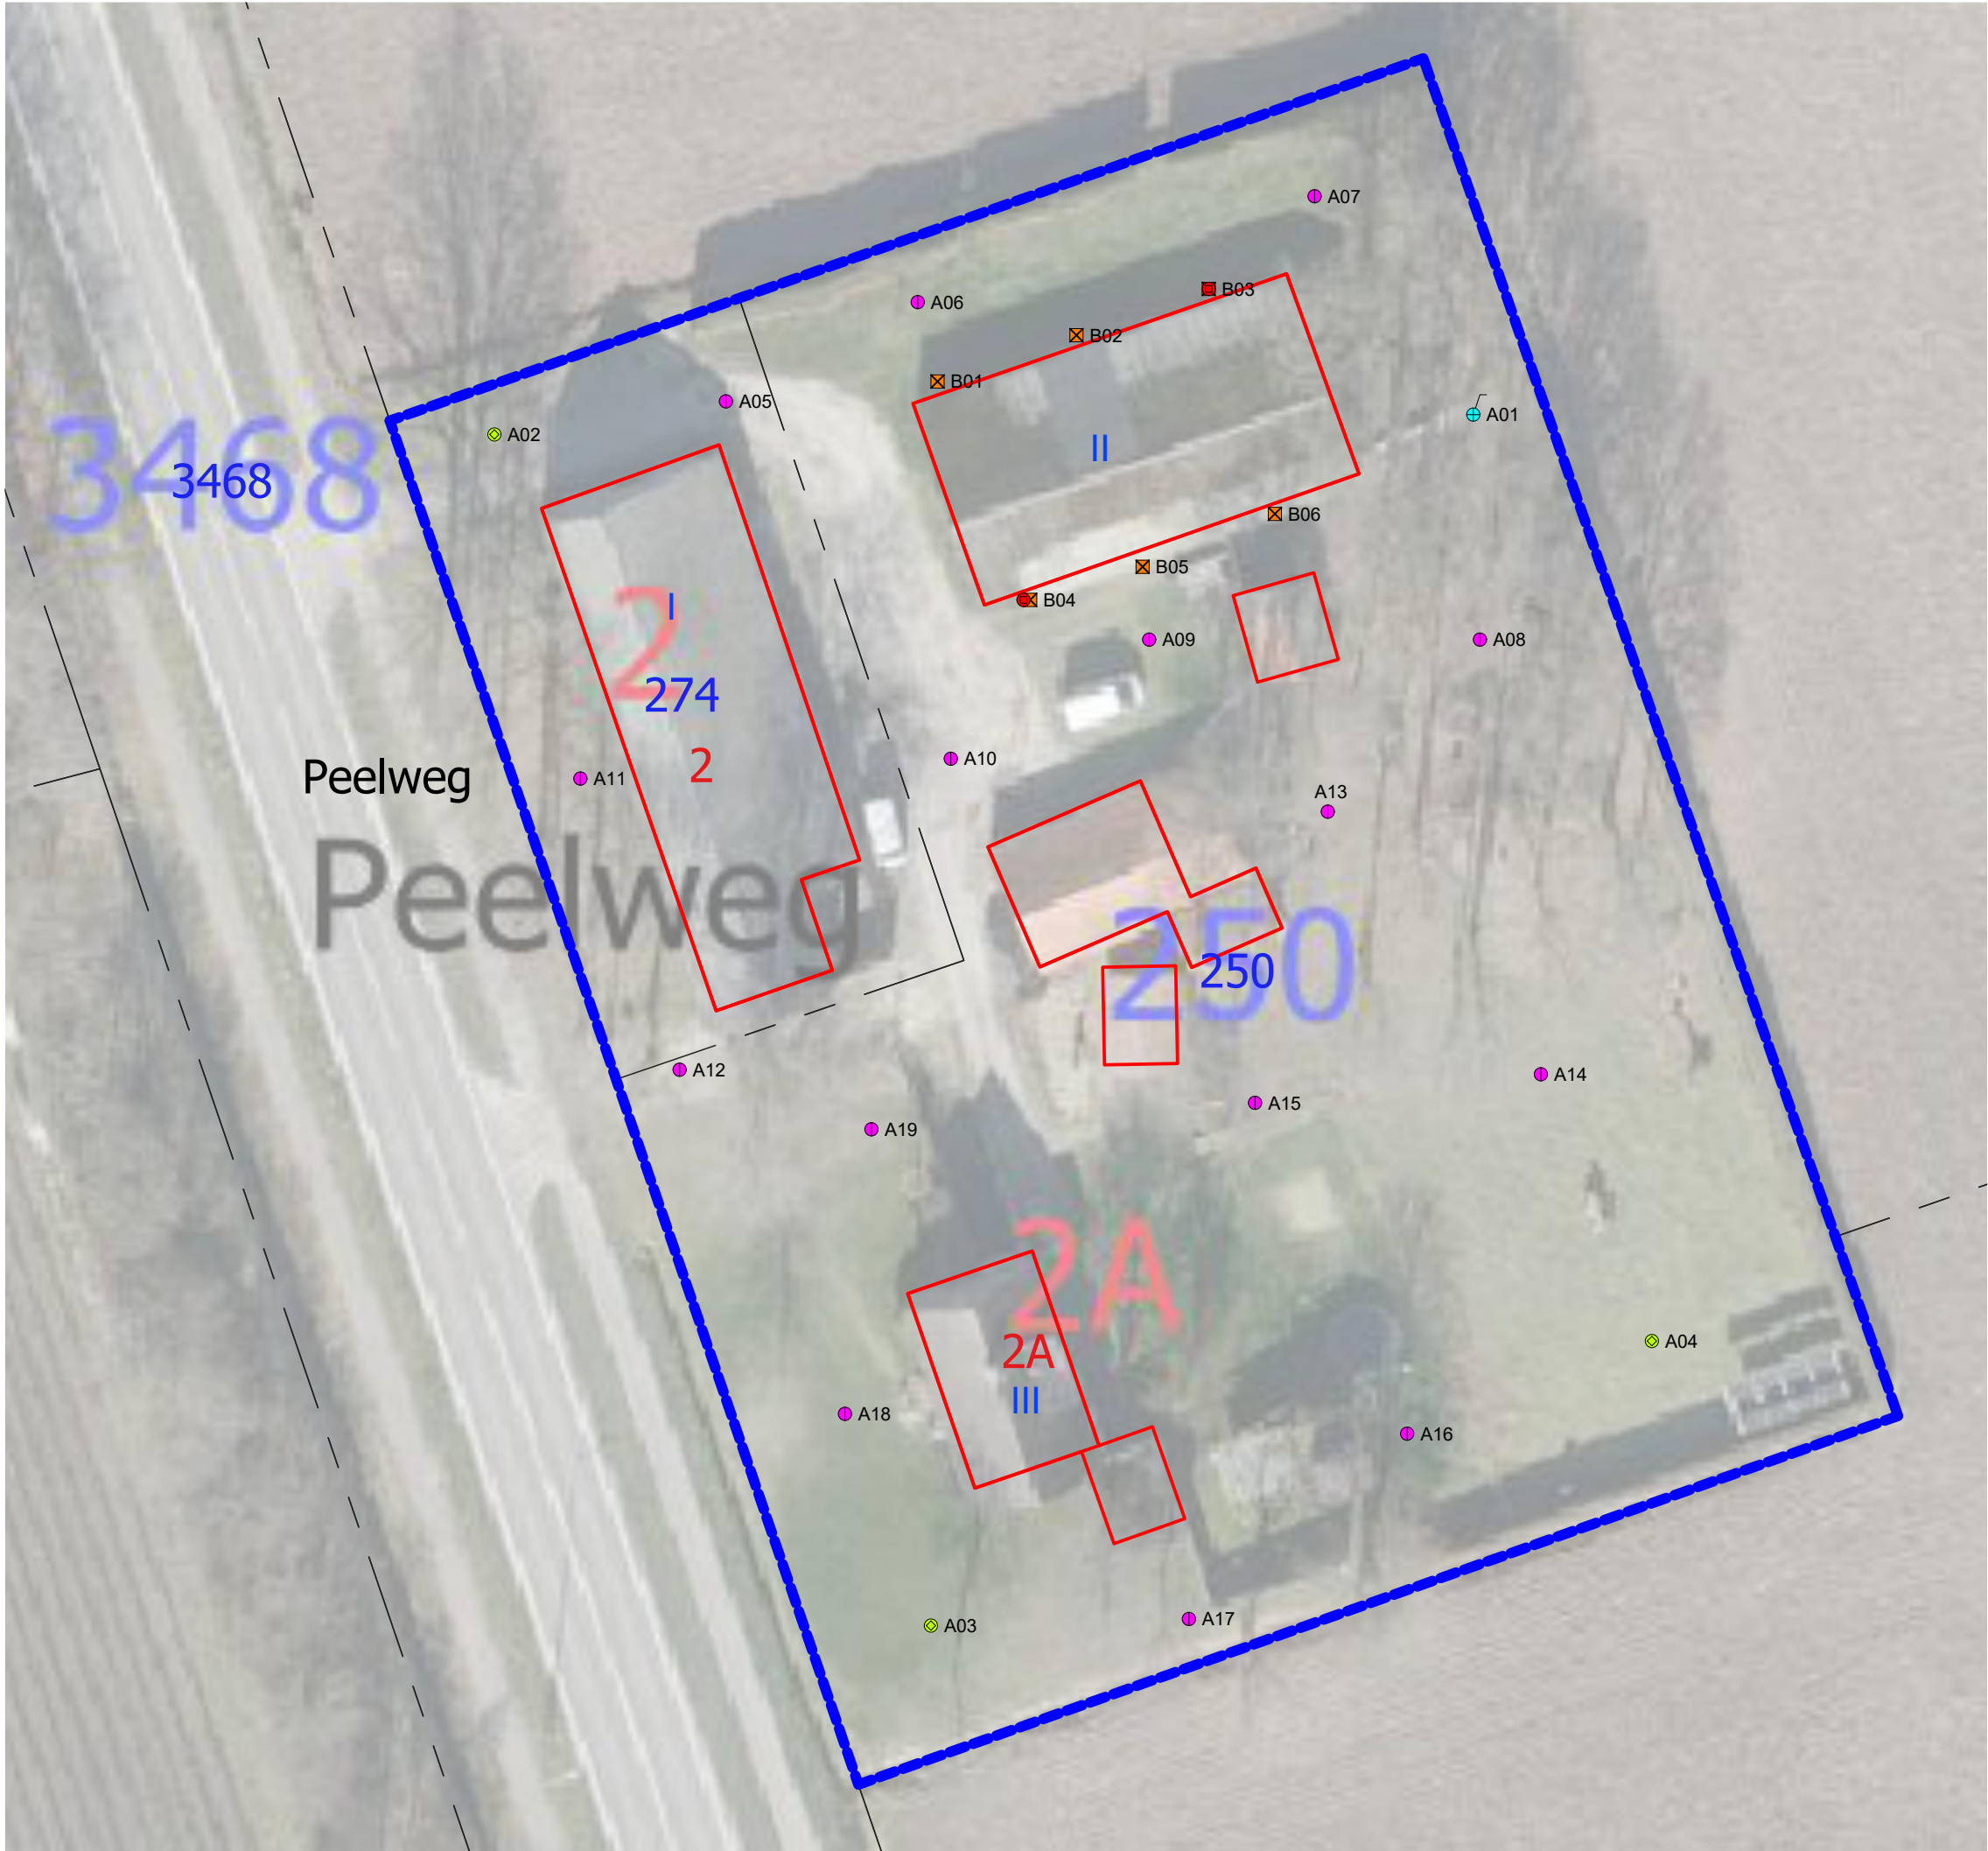
Uittreksel kadastrale kaart en situatietekening

Op 17 november 2022 is het veldwerk uitgevoerd als omschreven in paragraaf 2.3. De verrichte boringen en de geplaatste peilbuis op de onderzoekslocatie zijn gecodeerd vanaf nummer 01. De proefgaten/boringen ten aanzien van de druppelzones van de asbestverdachte dakbedekking zijn gecodeerd als nummer B01 t/m B03 en B04 t/m B06,

De situering van de boorpunten is aangegeven op de tekening (bijlage 5). Een uitgebreide omschrijving van de onderzoeksmethodiek is opgenomen in bijlage 4.
