# VERKORT DETECTIERAPPORT

## Opsporing Ontplofbare Oorlogsresten

Project : Ysselsteyn - Kievitsweg  
Opdrachtgever : Strijbos Projectontwikkeling B.V.  
Opsteller : Dhr. B. (Bram) Muller  
Documentnaam : G.027600-HEO-DET-RAP-01-1  
Wvb-nummer : Wvb-250103  
Versie : 1.0  
Plaats en datum : Rosmalen, 10-07-2025

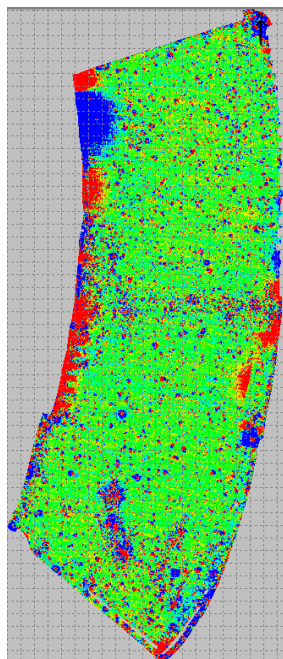
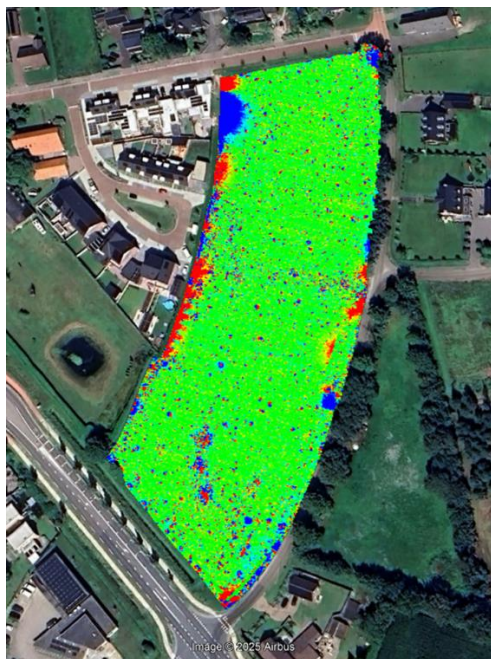
In totaal is er 17640m<sup>2</sup> vlakdekkend gedetecteerd, waaruit blijkt dat de meetdata dermate verstoord is door de vele objecten in de bodem dat objecten niet individueel te onderscheiden zijn. Dit kan het gevolg zijn van ijzerhoudende voorwerpen (b.v. ferro houdende puinresten) in de ondergrond. Deze verstoringen beïnvloeden de detectieresultaten dusdanig, dat er op basis van de detectieresultaten geen uitspraak gedaan kan worden over de eventuele aanwezigheid van OO.

Voortkomend uit de oppervlakte detectie is het advies om de locatie van de eerste 20 tot 30cm te ontdoen doormiddel van afgraven en vervolgens nieuwe passieve oppervlakedetectie toe te passen. Na analyse van luchtfoto's op de site [www.topotijdreis.nl](http://www.topotijdreis.nl) zijn we tot de conclusie gekomen dat er de afgelopen jaren behoorlijk oppervlakkige grondroeringen zijn geweest zie bijlage 1 deze zullen ook mede de vele objecten verklaren die de meetdata verstoord. Deze laag kan op reguliere wijze worden ontgraven zoals beschreven in paragraaf 5.1.3 geroerde bodemlagen in het "Gemeentelijk beleid ontplofbare oorlogsresten" binnen de gemeente Venray. Na de nieuwe detectie, na benadering, identificatie en daar waar mogelijk wegnemen van de objecten kunnen deze locaties vrijgegeven worden voor vervolgwerkzaamheden, zijnde het herinrichten van het perceel aan de Kievitsweg te Ysselsteyn.
